TÜRKİYE'DE PROJE VE UYGULAMA AŞAMASINDA YAPILAN
YAYGIN HATALARIN DEPREMSELLİK AÇISINDAN
DEĞERLENDİRİLMESİ (KAHRAMANMARAŞ DEPREMİ ÖRNEĞİ)

YÜKSEK LİSANS TEZİ

İnşaat Mühendisliği Ana Bilim Dalı
Deprem Ve Yapı Mühendisliği Programı

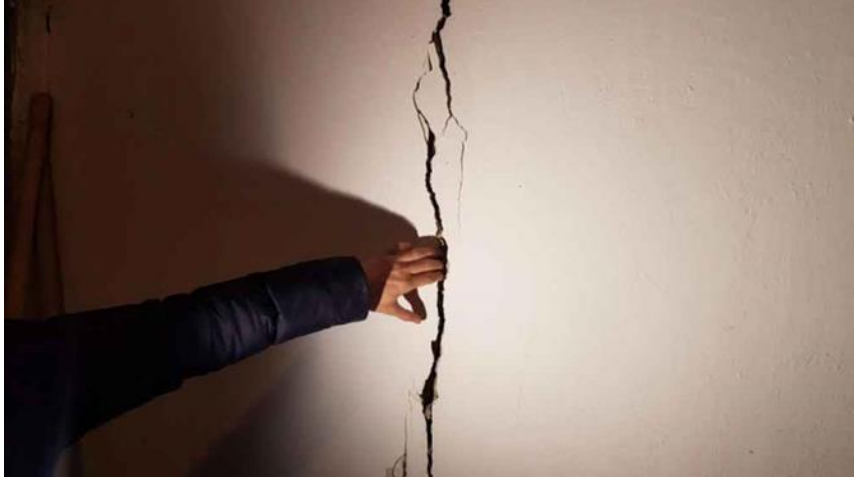
Şekil 1. Sıva Çatlağı

Deprem hasarının başlangıç yani eşik hasar sınırındır. Çoğunlukla taşıyıcı sistemle dolgu duvar arasında kalan yerlerde, tesisat borularının üzerinde görülen sıva çatlakları taşıyıcı sistemde hasar olmadığı için hasar limiti olarak kabul edilmektedir (sanalsantiye.com,2023) .

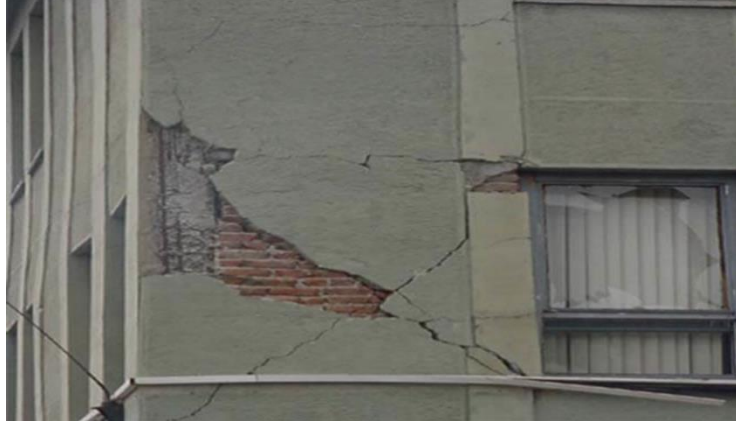
Şekil 2. Dolgu Duvar Hasarı

Temel sebebi düşük dayanımlı malzeme kullanılmasıdır. Çatlak genişliği artarsa parça parça kopmalar ve kırılıp dökülmeler gözlemlenmektedir. Duvarların mesnetlenme şekli de hasarı etkilemektedir. Taşıyıcı elemanlarla sarılmayan duvarların devrilmesi de deprem anında gözlemlenebilir. Kapı, pencere boşluğu gibi yerlerde kırılma gözlemlenmesi mümkündür (sanalsantiye.com,2023).

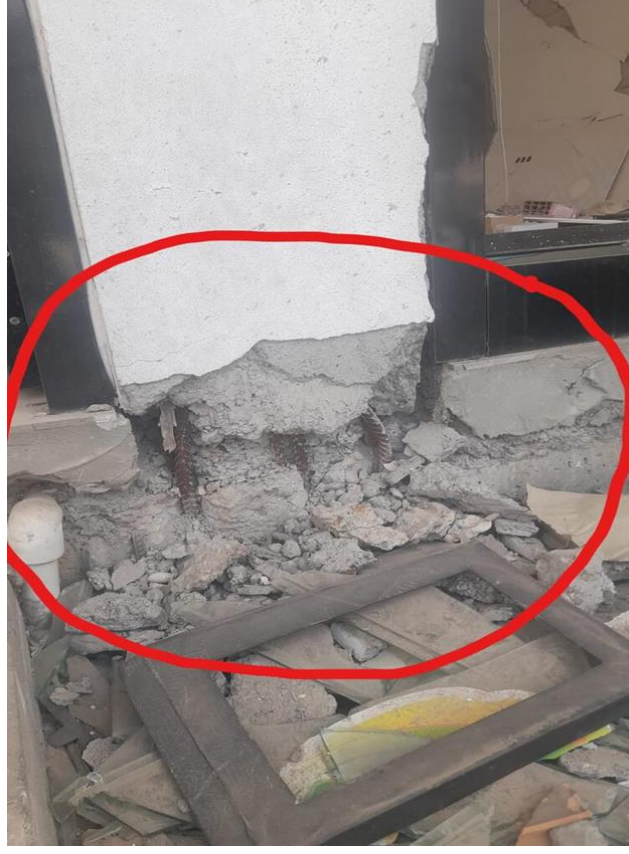
Şekil 3. Kolon Hasarı

Narin kolonlarda burkulma, eğilme momentinin yön deęiřtirmesi ve kesme kuvvetleri gibi eğilme, burulma, kesme kuvvet kombinasyonları kolonlarda hasara neden olmaktadır. Narin kolonlarda, eğilme kuvveti normal kuvvet ile beraber etkimesiyle ezilme ve çatlaęa sebep olabilir. Dügüm noktalarında yeterli etriye kullanılmaması da kolonun boy donatılarını burkulmaya sebep olarak basınç kırılmasını ortaya çıkarabilir. Kesme çatlaklarında ise 45 derece açı ile taşıma kapasitesi zorlanmaktadır. Tüm bu etkilerin karşılanamamasından dolayı kolonlar taşıyıcılığını yitirebilir (sanalsantiye.com,2023).

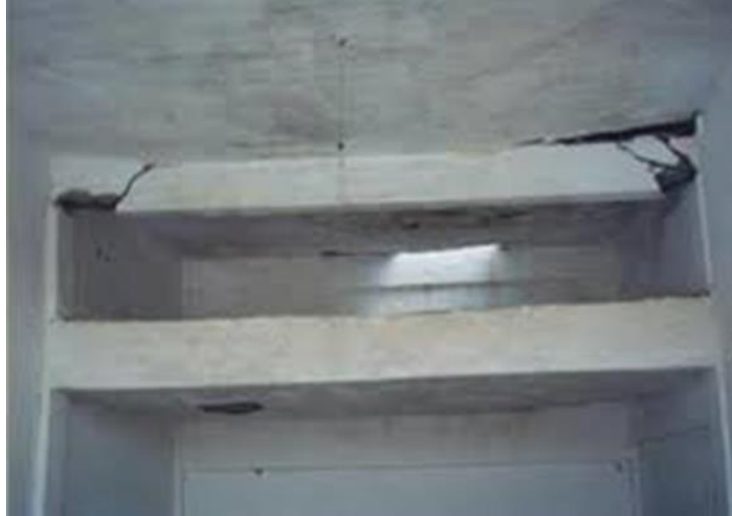
Şekil 4. Kiriş Hasarı

Genellikle eğilme ve kırılma çatlakları görülen kirişler hasar sebebidir. Beton dayanımının düşük olması, saplama kirişlerindeki eğilmeye zorlanma ve yeterli etriyenin kullanılmaması kirişlerin taşıma gücünün kaybına neden olabilir (sanalsantiye.com,2023).

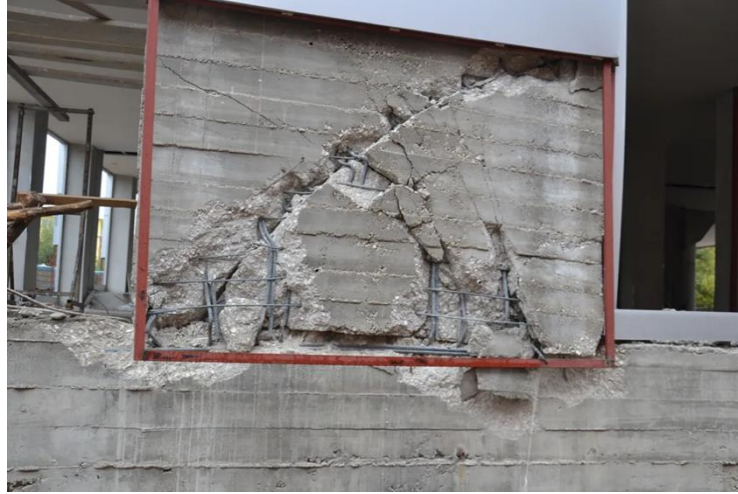
Şekil 5. Perde Hasarı

Kolon gibi davranan bu elemanlarda üç tip göçme gözlemlenmektedir. Bunlar sünek davranışa sahip olan eğilme göçmesi ile gevrek davranışa sahip olan kesme kuvveti göçmesi ve toptan göçmedir. Perdelerde genellikle hasarın sebebi yükseklik/uzunluk oranıdır. Yükseklik uzunluktan küçük olduğunda kısa perde, büyük olduğunda da uzun perde olarak adlandırılırlar. Kısa perdelerde genellikle kesme kuvvetinin etkisi daha büyüktür. Genellikle az katlı yapılarda kesme çatlakları, çok katlı yapılarda da eğilme çatlakları görülür (sanalsantiye.com,2023).

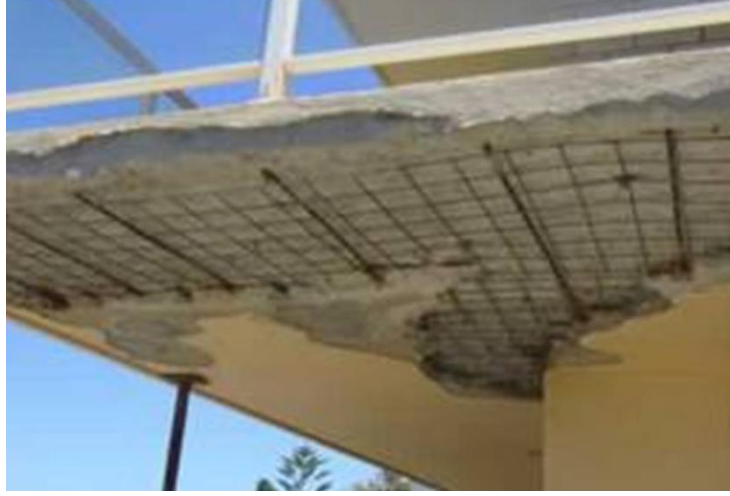
Şekil 6. Döşeme Hasarı

Büyük açıklıklarda aşırı yer değiştirmeden kaynaklı hasar oluşmaktadır. Konsol döşemelerde donatı yerleşiminin yanlış yapılması, kirişsiz döşemelerde döşeme ve kolonların birleşim bölgelerinde döşemelerde çatlaklar oluşmaktadır. Taşıyıcı sistem hasarı olarak önemli görülmeyen bu hasarlar çatlaklar büyüdükçe tehlikelere yol açtığından hasarı arttırabilmektedir (sanalsantiye.com,2023).

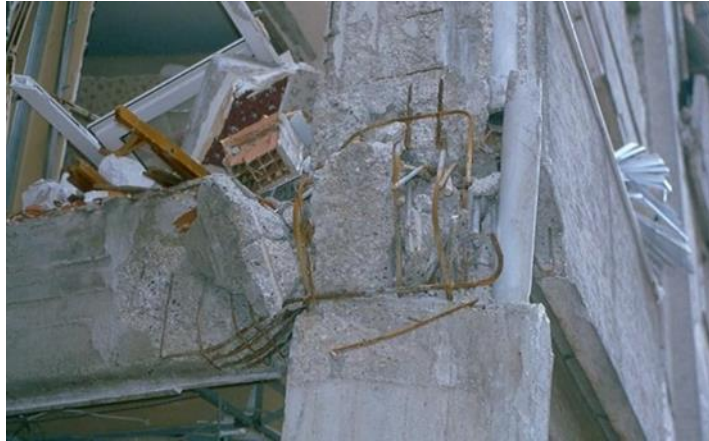
Şekil 7. Düğüm Noktası Hasarı

Düğüm noktalarındaki temel sorun yeterli etriye sıkılaşmasının yapılmamasından ve kiriş boyuna donatılarının kolonlara tam bağlanamamasından kaynaklanmaktadır. Yapı güvenliği ve durabilitesi açısından oldukça önemli olan bu düğüm noktalarında ileri derecede deformeler oluşabilir ve hatta betonu dökülerek binanın göçmesine sebep olabilmektedir. Çünkü düğüm noktasındaki hasarlar diğer tüm taşıyıcı sistem elemanlarını da etkilemektedir (sanalsantiye.com,2023).

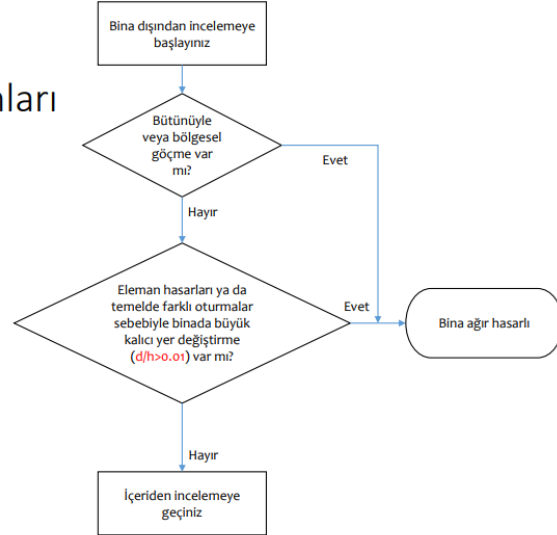
Şekil 9. Dışarıdan Hasar İncelenmesi

Bütün veya kısmi göçme, katlar arası kalıcı yer deęiřtirme varsa (görelî kat ötelemesi %1'den fazla) yapının tamamen kullanılamaz olduęu görüldüęü için bina ağır hasarlıdır denilmektedir.

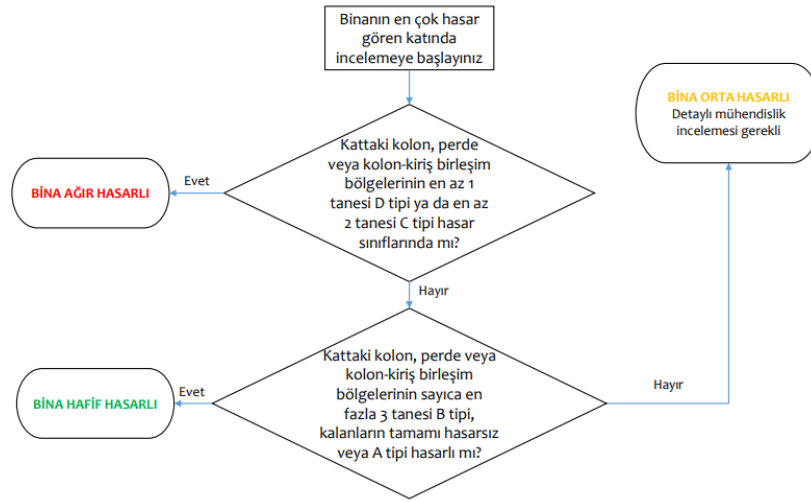
Şekil 10. İçerden Hasar İncelenmesi

Dışardan belirgin bir özelliği olmadığı için karar verilemeyen durumlarda içeriden inceleme yapılır. Kolon, perde ve düğüm noktalarından en az bir tanesi D tipi ya da en az 2 tanesi C tipi ise bina ağır hasarlıdır. Kolon, perde veya düğüm noktalarında en fazla 3 tanesi B tipi geri kalanı hasarsız veya A tipi ise hafif hasarlıdır. Hafif hasar veya ağır hasar şartlarını sağlamıyor ise orta hasarlıdır ve detaylı inceleme yapılması gerekir.

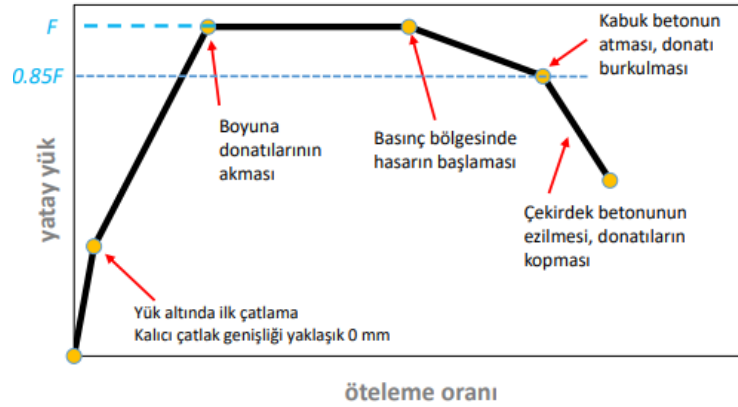
Şekil 11. Eğilme Hasarı

Eğilme hasarında betondaki ilk çatlama ve donatının akmaya başlaması A Tipi Hasar, Kabuk betonunda ezilme başlangıcı B Tipi Hasar (0.5 mm-3 mm),

kabuk betonunun atması C Tipi Hasar, basınç donatılarının burkulması ve çekirdek betonun ezilmesi ise D Tipi Hasar olarak adlandırılmaktadır.

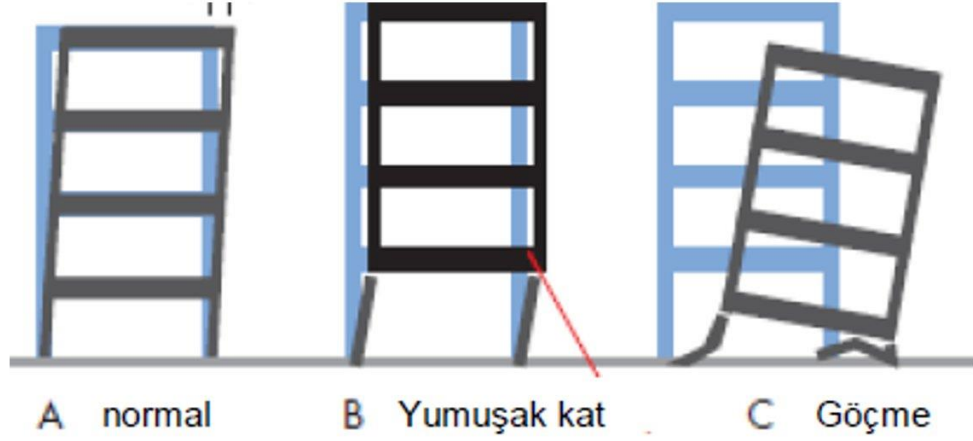
Şekil 18. Yumuşak Kat

Sismik tehlikeler karşısında davranışı kötü olan, tasarım ve inşasında ekstra önlemler alınması gereken yapılar düzensiz yapılardır. Düzensiz yapılarda deprem sonucunda ağır hasarlar veya göçmeler yaşanması muhtemeldir. Deprem yüklerine karşın yapının davranışının iyi olabilmesi düzensizliğin az olması ile alakalıdır. Yapının davranışı ile doğrudan ilişkili olan düzensizlik depremde olumsuz durumlar ortaya çıkarmaktadır. Yapının katları arasındaki rijitlik farkı da kat düzensizliğini meydana getirir. Yapının yapacağı toplam yer değiştirmenin toplam kat yüksekliğine bölünmesi istense de eğer rijitliği az olan bir kat varsa en büyük yer değiştirme orada olacaktır. Fazla yer değiştirme yapan kat da yumuşak kat olarak adlandırılır. Yapıların özellikle zemin katlarında betonarme binaların deprem sırasında yıkılmasındaki en önemli mimari tasarım hatalarından biri de yumuşak kat meydana gelmesidir. Yapının bodrum kat hariç görelî kat ötelemesinin bir üst veya alt kattaki ortalama görelî kat ötelemesi oranı olan rijitlik düzensizliği kat sayısının 2’den büyük olması halinde yumuşak kat

oluşmaktadır. Kısaca, yumuşak kat olabilmesi için hemen üstündeki katın yanıl rijitliğinin % 70'inden az veya üstte bulunan üç katın toplam rijitliklerinin % 40'ından az olmalıdır (santiyede.com,2023).

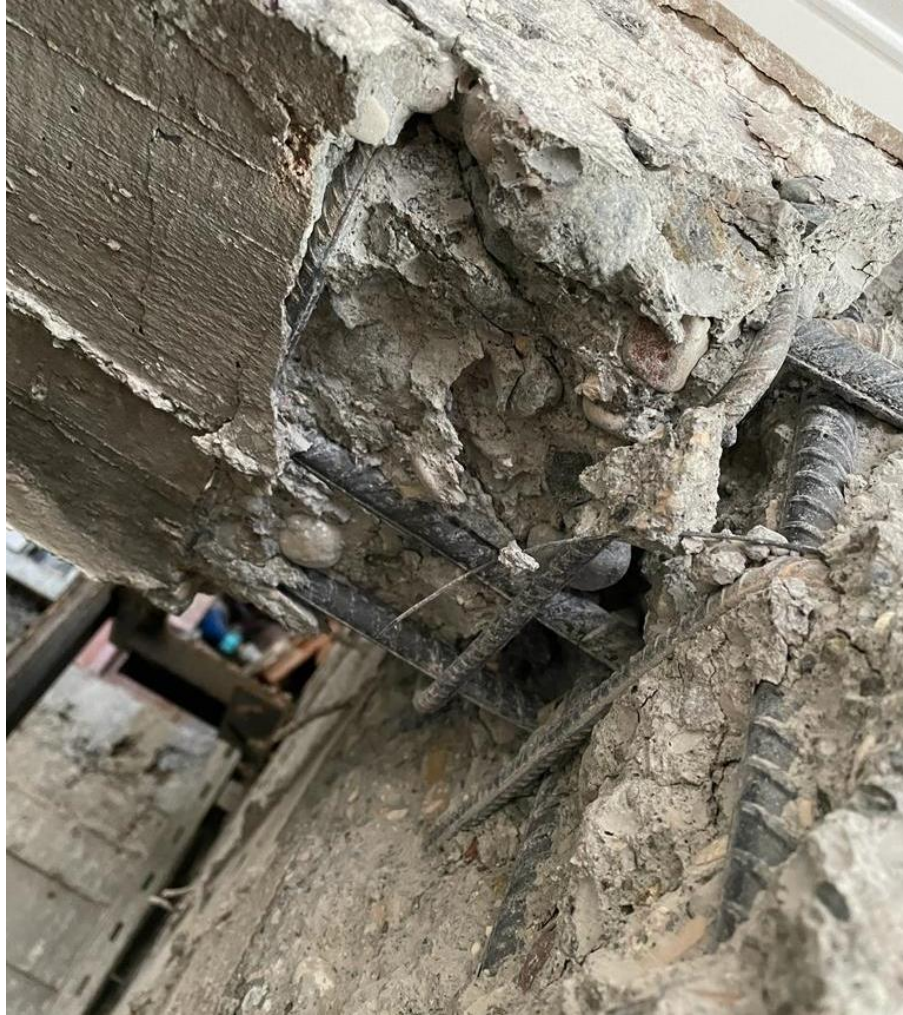
Şekil 21. Kötü malzemeli beton

Betonarme yapılarda beton dayanımı oldukça önemli olup kat sayısı arttıkça beklenen dayanıma ulaşabilmesi daha da önem kazanmaktadır. Deprem sonrasında özellikle malzeme kalitesizliğine dikkat çekilmektedir. Betona su katılması, büyük agrega kullanılması beton kalitesini düşürmektedir. Agregaların organik içeriği ve boyutları oldukça önemlidir. Kum boyutunda olan veya olması gerekenden büyük olan, belli bir gronometriye sahip olmayan ve nehir yataklarından alınan agregaların kullanımı betonun kalitesini etkilemektedir. Genellikle Marmara Bölgesinde deniz agregasıyla birlikte gelen tuzlar donatıların korozyonunu da etkilemektedir. Beton kalitesizliğinin yanı sıra uygun vibrasyonun da yapılmaması da malzemeyi etkilemektedir (wordpress.com,2023).

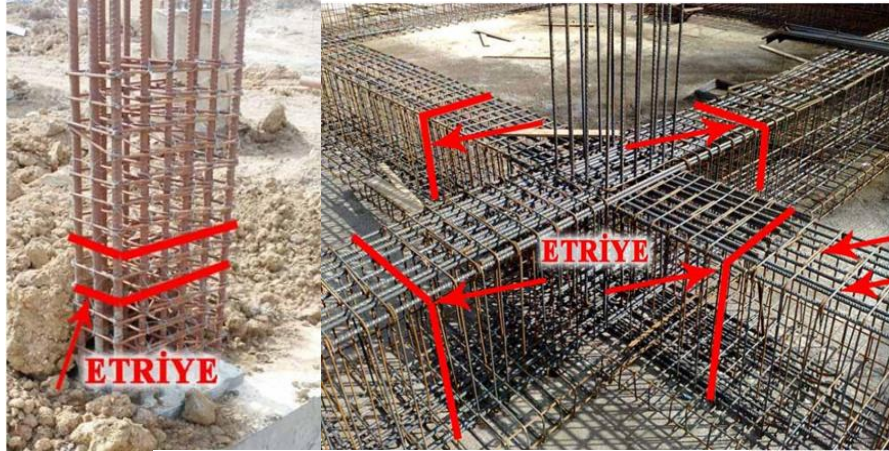
Şekil 22. Etriye (dokuzevlul.com,2023)

Deprem anında yüksek düzeyde aksel yüke maruz kalan yapının betonunda ezilme ve donatısının burkulmasını engelleyerek depremde yapının göçmeye karşı en önemli direnç noktasından biri etriyedir. İmalat aşamasında gerekli sıklıkla etriye donatılarının yerleştirilmesine dikkat edilmemesi bunun yanında kanca boyu ve kanca açısının projeye göre imal edilmemesinden kaynaklı ne yazık ki normalde hiç hasar almayacak bir yapının göçmesi veya gereğinden fazla hasar alıp kullanılamayacak hale gelmesi söz konusudur (Akın,2006: 107).

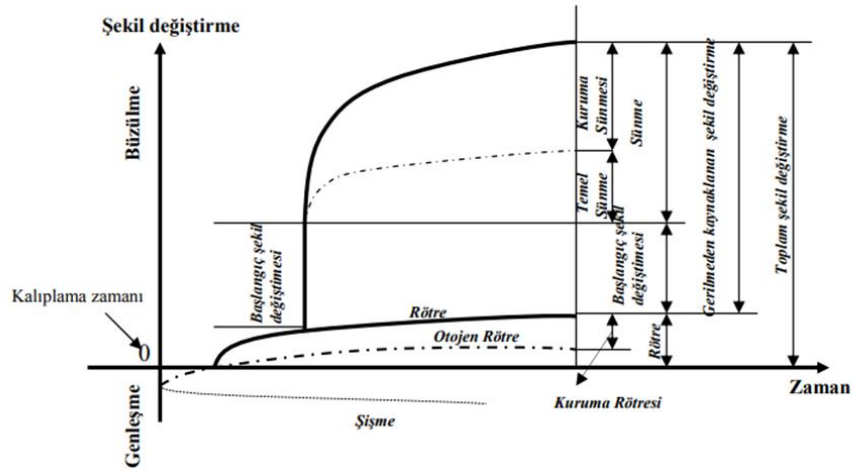
Şekil 24. Zamana Bağlı Şekil Değişirme Tipleri

Rötreden kaynaklı şekil değişimi strain (bir boyutunun uzunluğunun ana boyutunun uzunluğuna oranı) cinsinden ölçülmektedir. Zamana bağlı şekil değiştirme tipleri Şekil 24’te görülmektedir (Bilir,2010).

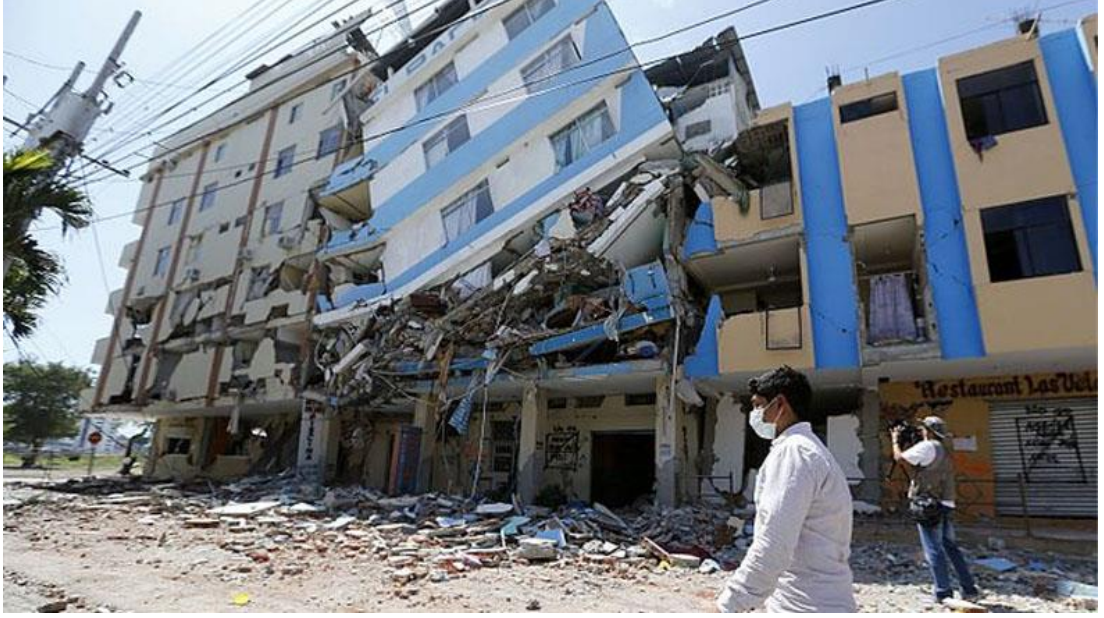
Şekil 30. Çekiçleme Hasarı

Şekil 30’da çekiçleme etkisi görülmektedir. Bitişik nizamlarda veya soğuk derz uygulamasında sık rastlanan hatalardan biri olan çekiçleme etkisi yeterli derz boşluğu bulunmamasından kaynaklanmaktadır. Bitişik nizamlardaki derz boşlukları deprem anında binaların birbirine çarpmasını veya yaslanmasını engellemek amacıyla yapıldığından önemlidir. Dilatasyon derzleri deprem anında çekiçleme etkisi oluşturmaması için tasarlama sırasında elasto plastik davranışa ve mafsallaşma etkisine dikkat edilmelidir. Dikkat edilmemesi veya uygulanmaması deprem anında şekilde görüldüğü gibi binaların birbirine çarparak ağır hasar oluşmasına neden olabilmektedir. Ayrıca bitişik nizamdaki yapıların döşeme seviyeleri ve kat yükseklikleri birbirine eşit olmamasından dolayı her yapı ayrı deplasman oluşturur. Bu yüzden bitişik nizamlarda depremin etkisini ve hasarı azaltmak için binalar arasında enerji sönmüleyici maddeler kullanılmalı ve gerekli derz boşluğu bırakılmalıdır.

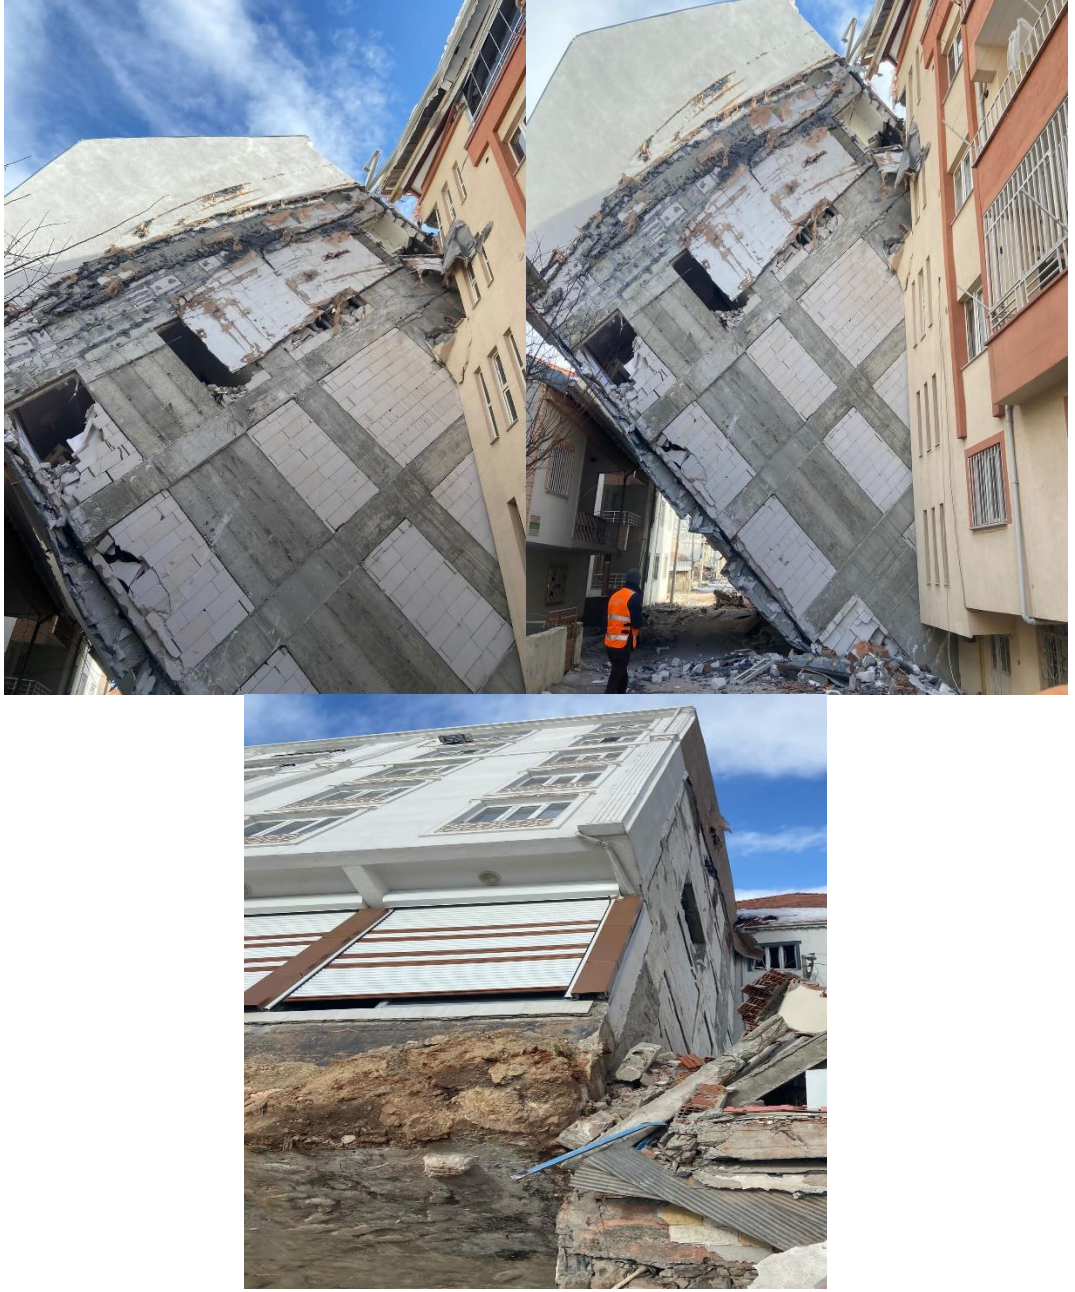
Şekil 31.Zemin Sıvılaşmasından Kaynaklı Hasar

gevşek bir yapının sahip olmasına daneler arasında ki bağa, kil miktarına ve boşluk suyunun drenajının engellenmesine bağlıdır. Sıvılaşarak kayma dayanımını kaybeden ve yön deęiştiren zeminlerde küçük kayma gerilmeleri bile büyük şekil deęiştirmelere neden olmaktadır. Ayrıca şekilde çekiçleme etkisi de görülmektedir.

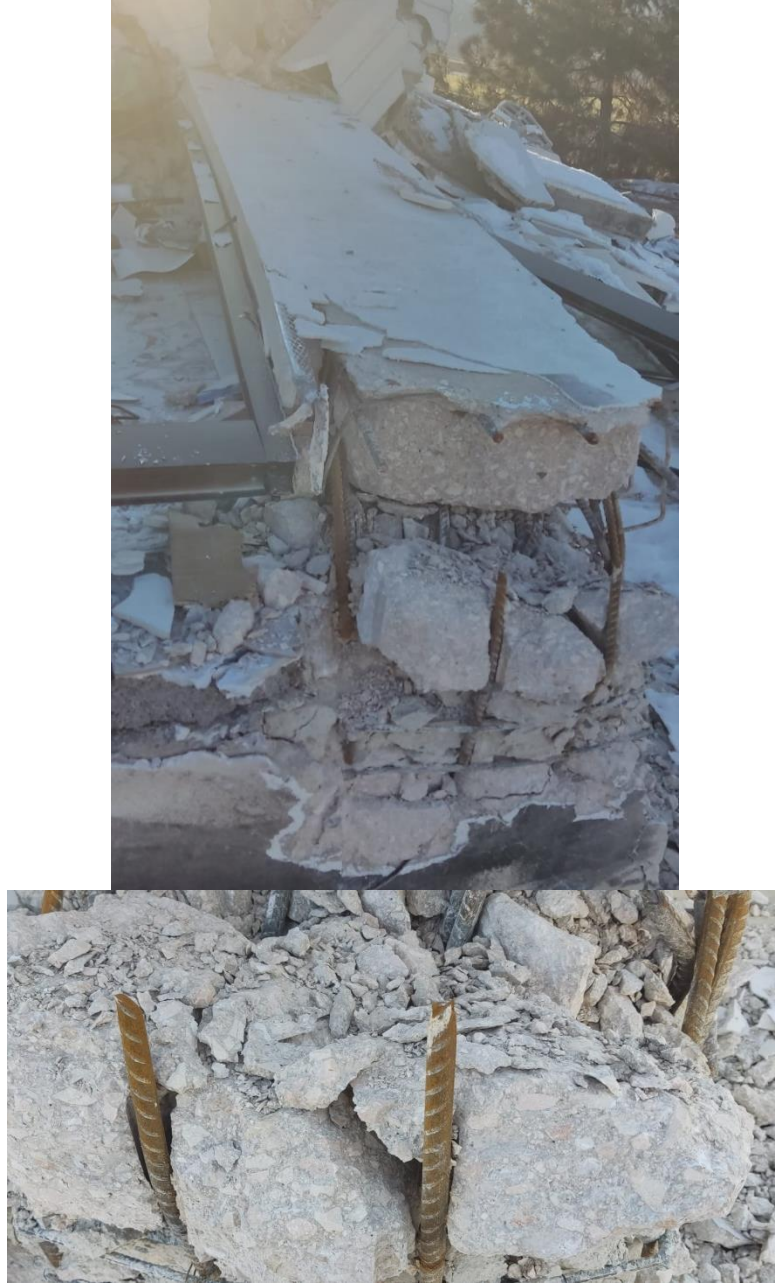
Şekil 32. Malzeme Kalitesizliğinden Kaynaklı Hasar

uğrayıp gerekli olan dayanımını zamanla yitirmiştir. Başka bir dikkat çeken unsur ise donatıların bindirme boylarının kısa olmasıdır. Donatılar birbirlerine uygun yerde ve mesafede kenetlenmediğinden dolayı yapı elemanının görevini yerine getirememesine neden olmuştur. Etriye ve çirozun uygun aralıklarla kullanılmadığı görülmektedir. Betonun iri agregalara sahip olması ve yeterince sıkıştırılmaması betonun dayanım özelliğini kaybetmesine sebep olmuştur.

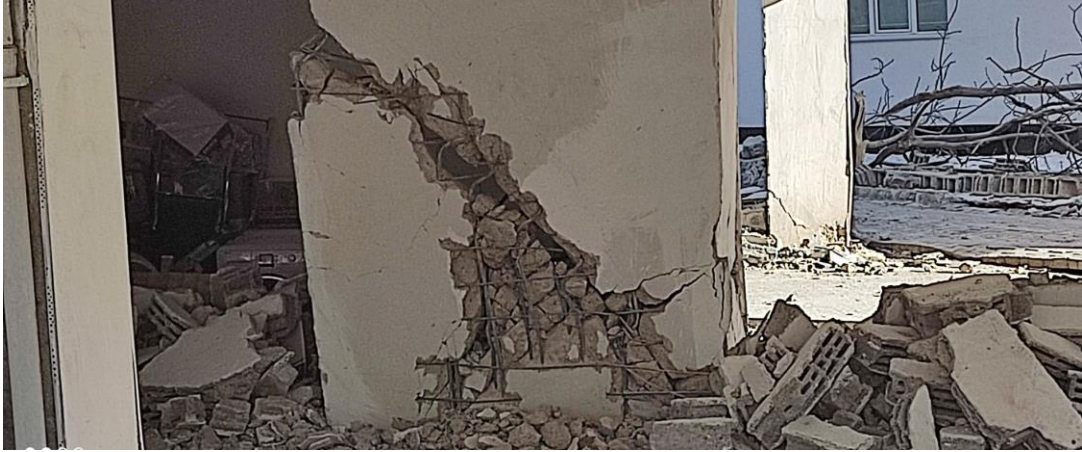
Şekil 33. Kesme Kuvvetinden Kaynaklı Hasar

Şekil 33'te perdenin kesme kuvvetini taşıma gücünün yetersizi kalması sonucunda ortaya çıkan bir hasar görülmektedir. Beton ile donatı arasındaki aderans sağlanamadığı durumda donatı üzerindeki kabuk düşer. Kesme kuvveti hasarı kabuk betonunda kılcal çatlak ve hafif dökülme düzeyinde normal karşılanırsa da şekilde görüldüğü gibi ileri düzeyde mafsallaşma sebebiyle yatay yer değiştirmeye sebep olarak yapının stabilitesini bozar. İkinci mertebeden ek momentlerin etkisiyle binanın tamamen yıkılmasına sebep olabilir. İleri düzeyde oluşan bu mafsallaşma sonucunda gevrek kırılmasına sebep olmuştur. Betonun parçalanıp dökülen betonun kesme kuvvetinin taşıma gücü azalacağından etriyelerin açılmasına neden olmaktadır. Ayrıca perdenin tevzi demirinin dışarıdan bağlandığı ve etriye aralığının fazla olduğu gözlemlenmektedir.

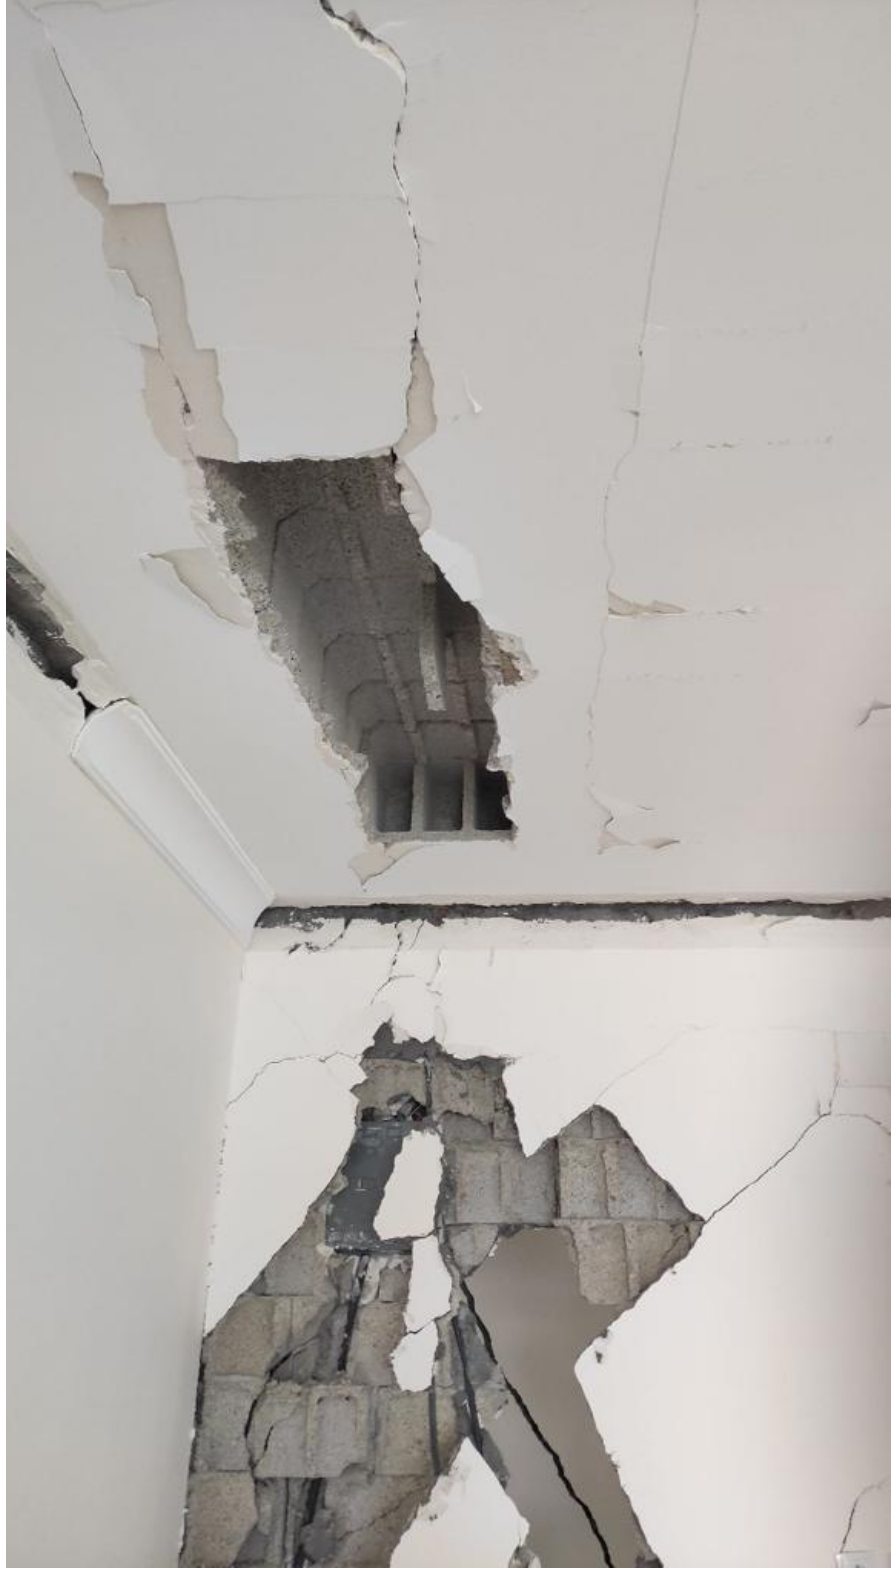
Şekil 34. Asmolen Döşeme Kaynaklı Hasar

edilen asmolen döşemelerde kiriş yüksekliğinin az olmasından kaynaklı yatay yük taşıma kapasite seviyesi düşüktür. Nervür kiriş arasında kullanılan dolgu malzemeleri ağır seçilmemelidir (bims, tuğla vb.). Deprem anında görelî kat ötelemeleri fazla olacağından ağır dolgu malzemelerinin düşme tehlikesi vardır. Bu durum da yapılarda meydana gelen hasar artmaktadır. Asmolen döşemelerde Diyagonal eksenli kirişler bulunduğundan aks düzenleri bozulmaktadır. Geniş kiriş tercih edildiğinde kiriş eksenleri çakışmayabilir. Bu durum düğüm noktalarında belirsizlik meydana getirir.

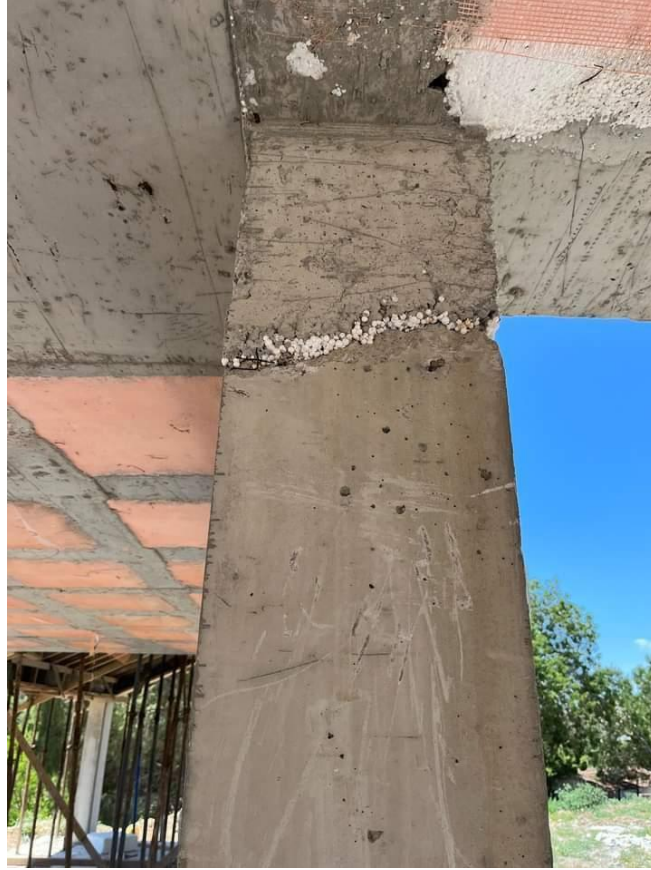
Şekil 35. Betona Yabancı Madde Karışmasından Kaynaklı Hasar

önleyebilmektedir. Şekilde gözüken başka bir sorun ise beton yüzeyinde oluşan boşluklardır. Hatalı sıkıştırma işlemi yapılması ve geçirgenliği düşük kalıplar kullanılması betonun içindeki havanın çıkmasını engelleyerek yüzeyde hava boşlukları oluşturmaktadır. Ayrıca şekilde görüldüğü gibi soğuk derz bölgesinde olan yapı elemanlarının içinde yabancı madde olması aderans oluşmasını büyük ölçüde etkilemektedir. Bu sorunun yaşanmaması için şantiye takibinin iyi yapılması ve beton döküm sırasında meydana gelecek olumsuz koşulların düşünülmesi gerekmektedir.

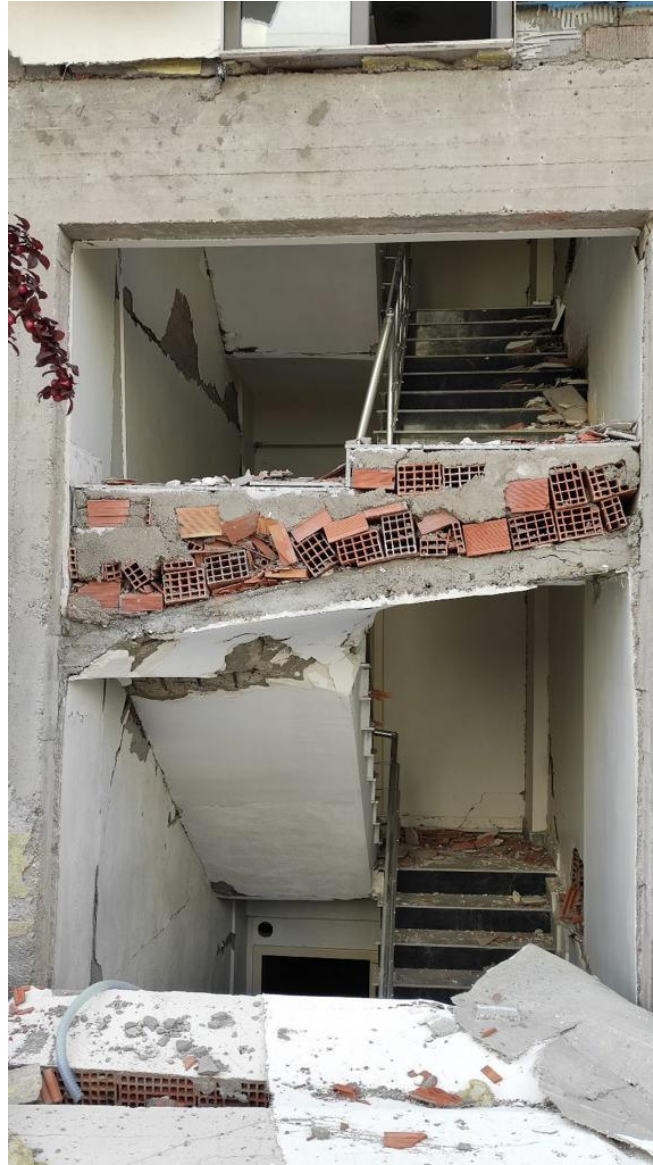
Şekil 36. Merdivende Uygulama Kaynaklı Hasar

Şekil 36’da Depremden kaynaklanan sismik yüklerin etkisi altında merdivenler diyagonal kiriş mantığıyla çalışırlar. Bu yüzden merdivenlerin yer aldığı akslar Yapı sistemlerinin en rijit kısımlarındandır. Gelen kuvvet ve eleman rijitlikleri orantılı olduğundan depremde merdivenler, çok büyük yükler etkisi altında kalmaktadır. Ayrıca çekme kuvvetlerinin etkisiyle büyük hasarlar oluşturan merdivenlere destek çerçeve kirişleri konumlandırılmalıdır. Bu kirişlerin betonarme sistemle birlikte çalışabilmesi için kesinlikle betonarme elemanlardan yapılmalıdır. Sonradan veya taşıyıcı sistemle birlikte çalışamayan bu şekildeki gibi imalatı yapılan durumlarda büyük hasarlar kaçınılmazdır.

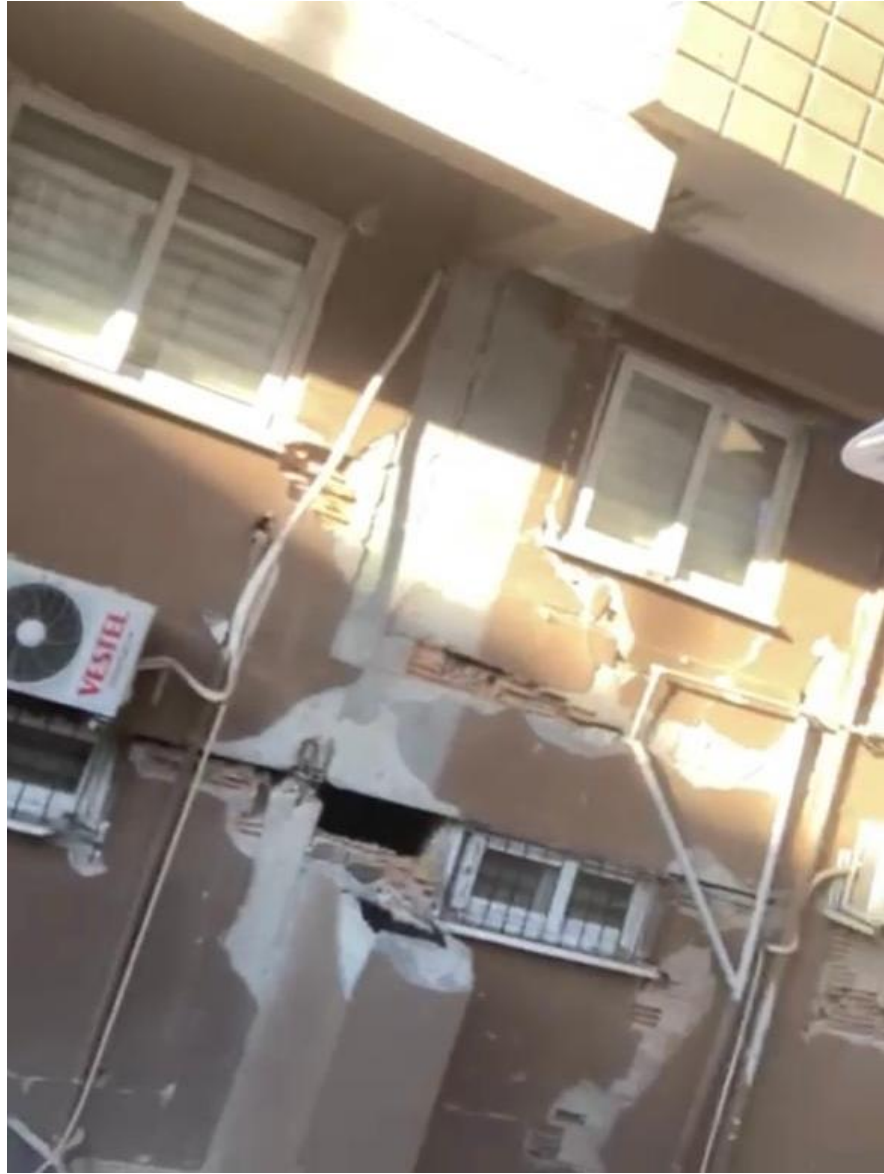
Şekil 37. Kısa Kolon Kaynaklı Hasar

Şekil 37’de bant pencere konumlandırmak amacıyla imal edilen kısa kolon etkisinden kaynaklı hasar meydana geldiği gözlemlenmektedir. Proje veya uygulama aşamasında yüksek rijitlik ve düşük süneklilik özelliği olup imal edilen yapı elemanlarından biri de kısa kolondur. Rijitlik ne kadar fazla ise deformasyon için gereken kuvvetler o kadar fazladır. Kısa kolon deprem anında oluşacak büyük kuvvete göre tasarlanmazsa önemli derecede yapısal hasara neden olabilir. Bir kolonun kısa olması yeterince dayanıklı malzeme ile yapılamayacağından deprem kuvvetini daha az sönmümler. Bu hasar binanın ağır hasarlı yani kullanılamaz hale gelmesine sebep olabilmektedir.

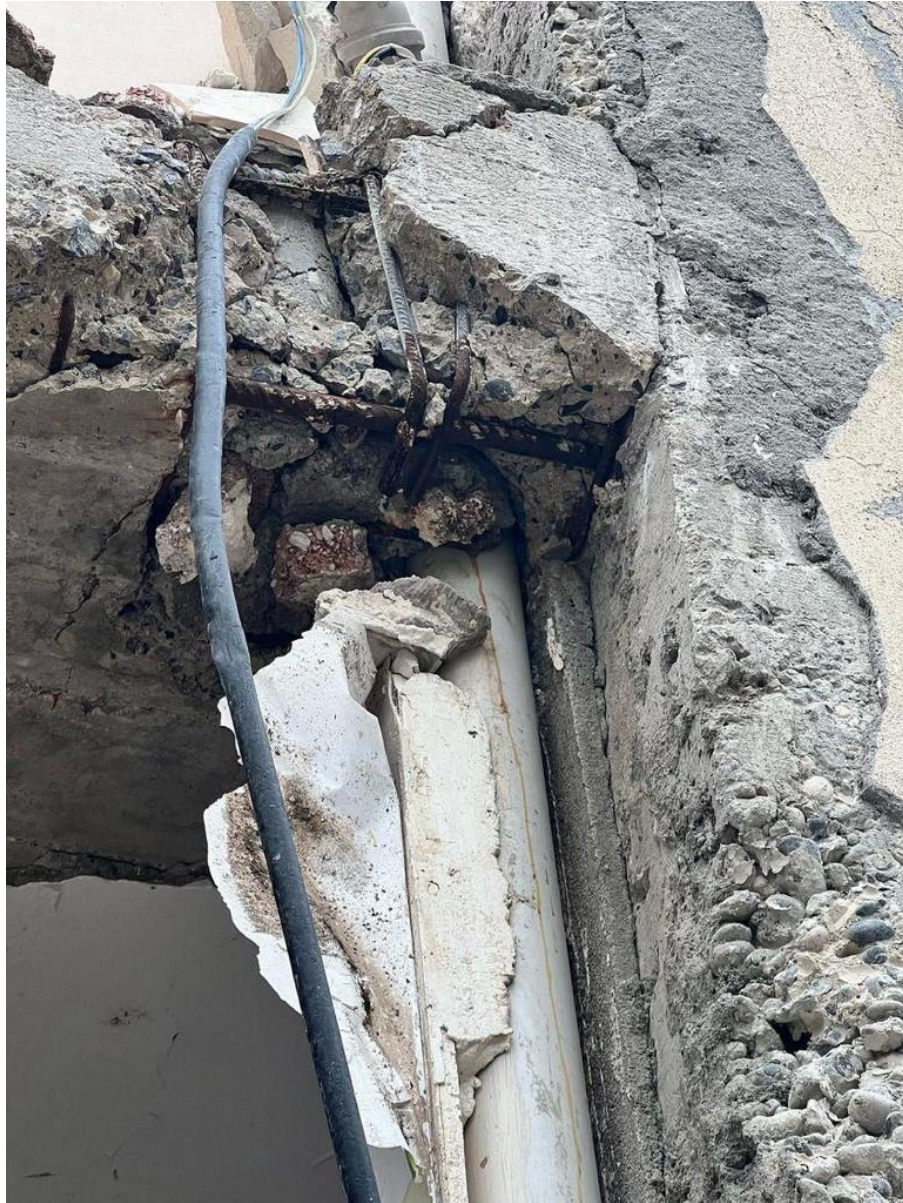
Şekil 38. Birleşim Bölgesi Kaynaklı Hasar

Şekil 38’de kolon ve kiriş birleşim yerinde yani düğüm noktasında tesisat borusunun kirişten geçirilmesi amacıyla yapılan işlemde yapısal hasar meydana gelmiştir. İmalat ne kadar doğru yapılsa dahi sonradan yapılan bu işlemler yapısal elemanların dayanımını yetersiz hale getirmektedir. Düğüm noktası hiperstatik dereceyi etkiler. Taşıyıcı sistemde hiperstatik derecesi o yapının dayanımı ile doğru orantılıdır. Hiperstatik derecesi ne kadar fazla ise dayanım o kadar artış gösterir. Fazla momentin diğer noktalara iletilmesi moment kapasitesine ulaşan kolon-kiriş birleşimiyle gerçekleşmektedir. Düğüm noktasında yapılan bu hata momentin iyi bir şekilde aktarılmamasına yol açacağından yapısal hasara neden olur.

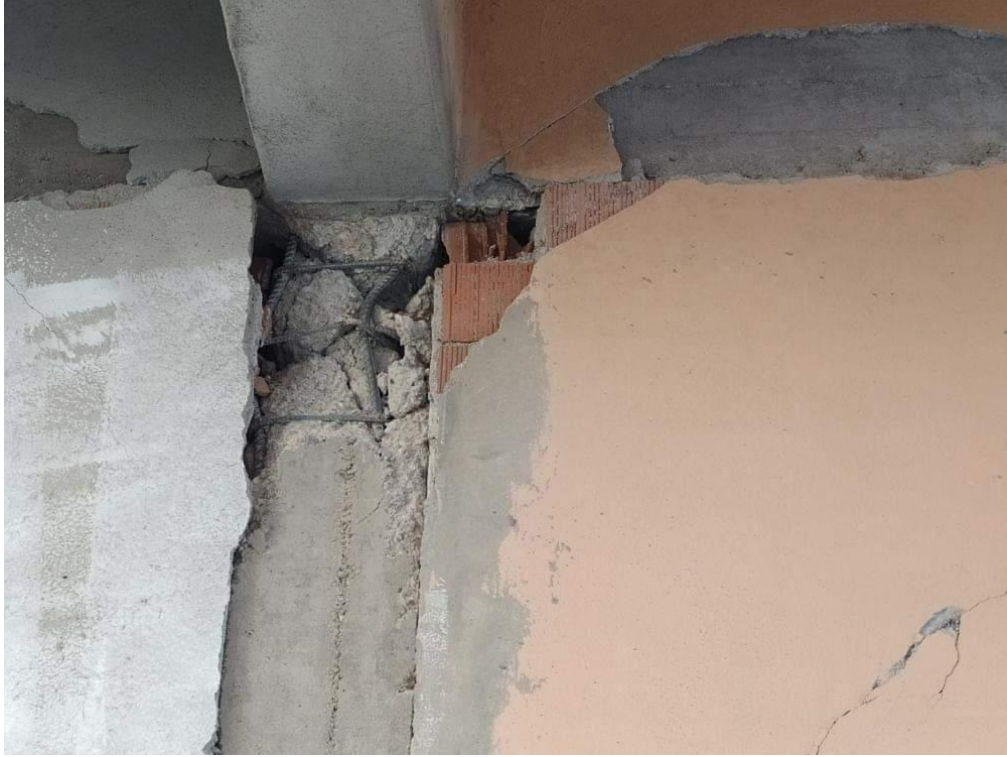
Şekil 39. Kolonda Burkulma Kaynaklı Hasar

Şekil 39’da kütle ve rijitlik merkezlerinin çalılık olmamasından kaynaklanan burkulma kırılması gözlemlenmektedir. Özellikle kolonun uç bölgelerinde etriye sıkılaşmasının ve deprem çirozunun olmaması durumunda meydana gelen burkulma kırılması kolonun üst tarafının dağılmasına , boyunun kışalmasına ve Kolonun boyutlarında olan değişiklikler ise deprem kuvvetlerinin yeniden ve farklı dağılmasına neden olur.

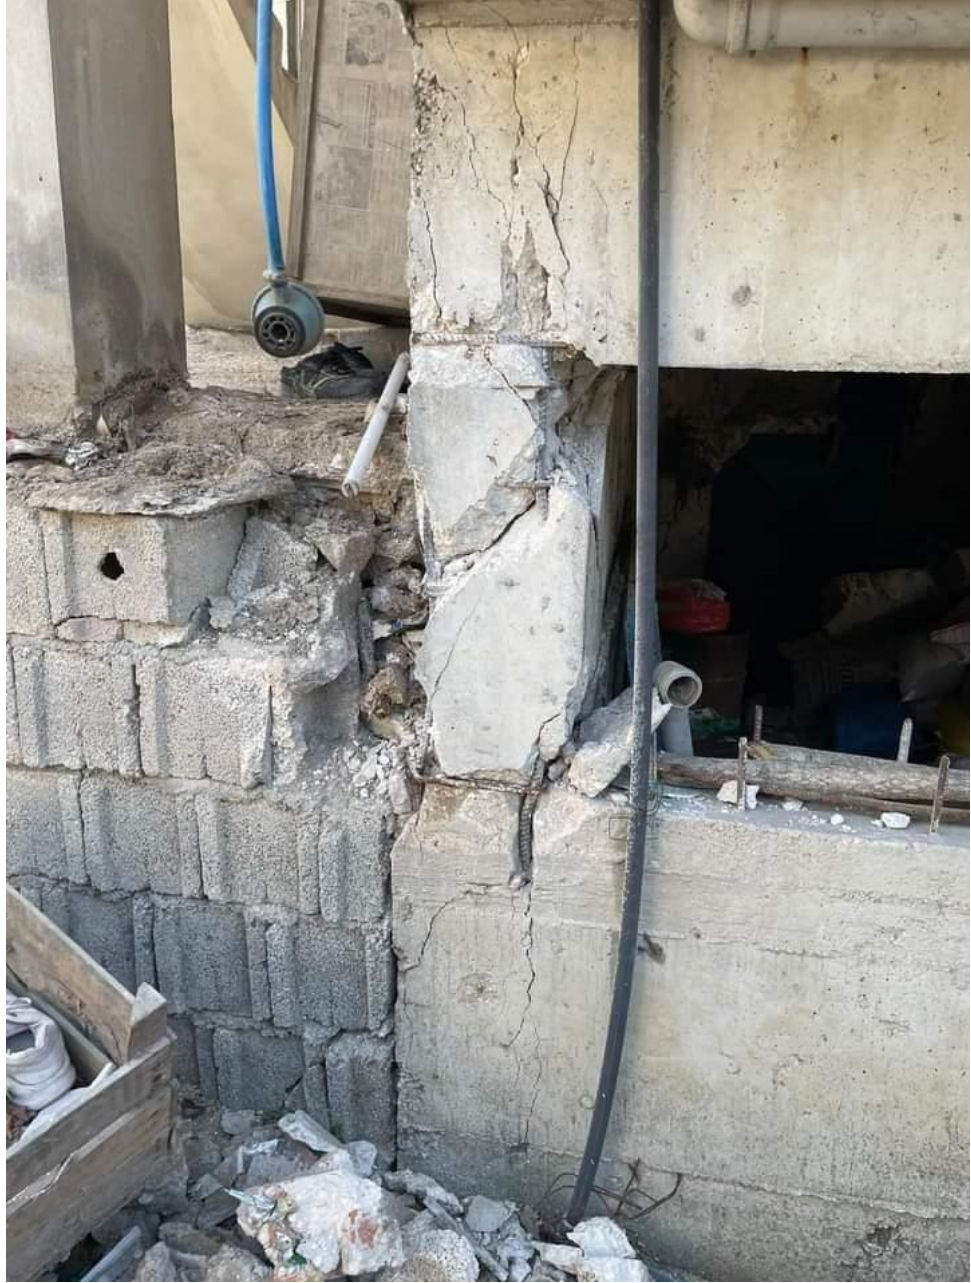
Şekil 40. Kolon Kesme Kuvveti Kaynaklı Hasar

gerilmelerine ulaşamayarak yapının hızla yıkılmasına neden olur. Depremde bu şekilde hasar meydana gelen çoğu yapıda etriye sıkılaştırmasının olmadığı ve beton kalitesinin yetersiz olduğu saptanmıştır.

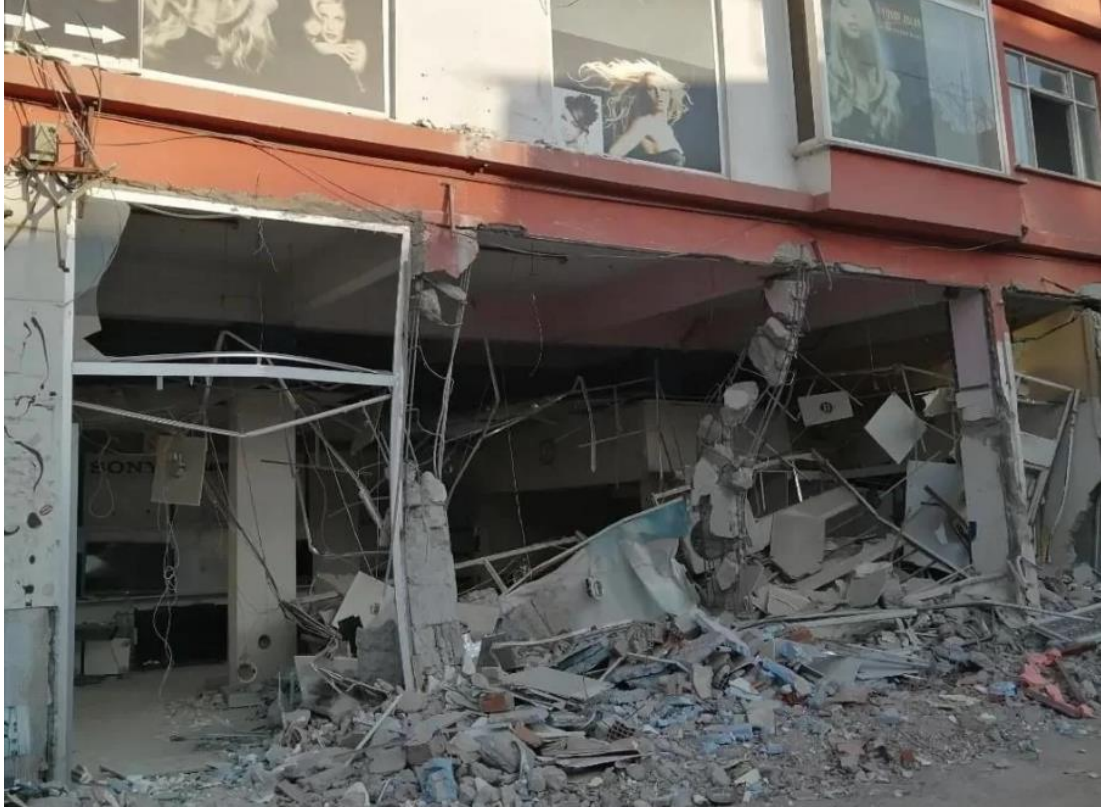
Şekil 41. Yumuşak Kat Hasarı

Şekil 41’de düzensizlik tiplerinden biri olan yumuşak kat düzensizliğinden kaynaklı yapısal hasar meydana gelmiştir. Katlar arası rijitlik farkından dolayı oluşan bu düzensizlik genellikle zemin katta dolgu duvar olmaması bunun neticesinde plastik kesit oluşmasından kaynaklı binanın ağır hasar alması veya çökmesine sebebiyet vermektedir.

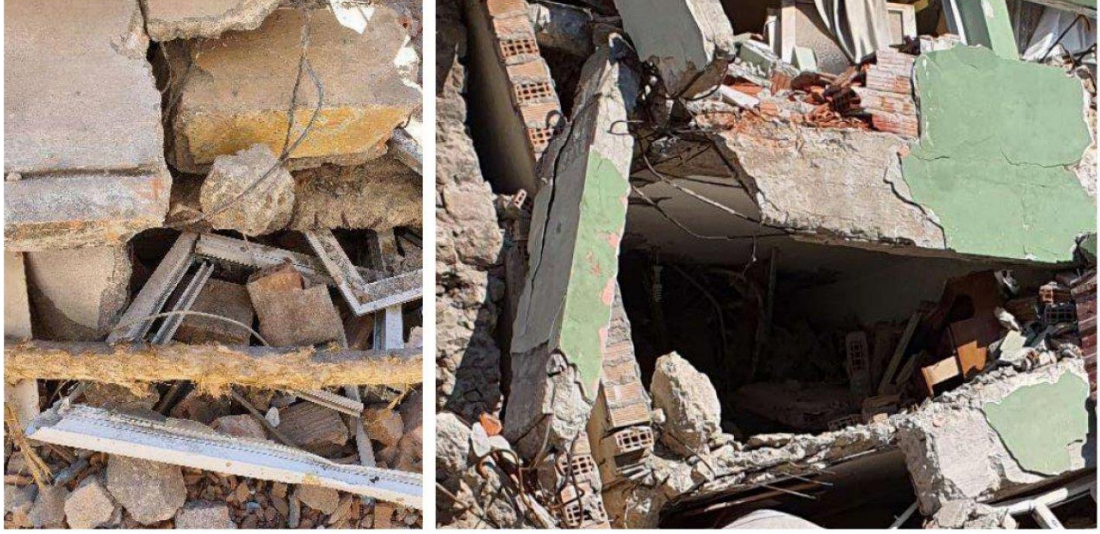
Şekil 42. Güçlü Kiriş Zayıf Kolon Hasarı

Şekil 42’de temeli kesit yetersizliğine dayanan bir hata olan güçlü kiriş zayıf kolondan kaynaklı hasar gözlemlenmektedir. Kesit yetersizliği dışında düğüm noktalarının yeterli rijitlikte olmaması yüzünden zayıf kolon ve güçlü kiriş etkisi olduğu, bu noktalarda göçme meydana gelerek tüm katların üst üste yığıldığı gözlemlenmiştir. Birleşim yerlerine uygun donatı yerleştirilmesi ve etriye sıkılması yapılmalıdır. Eksik donatılar ve kesit yetersizliğinin de etkisiyle deprem sonucu açığa çıkan enerji sönmelenemediğinden kırılma ve göçmeler meydana gelmektedir. Binayı ayakta tutan yapı elemanları kolonlar olduğundan dolayı kolonlarda meydana gelen mafsallaşmalar katları üst üste yığmıştır. Temel olarak statik sistemin deprem anında bozulmaması gerekmektedir. Bu nedenle taşıyıcı sistemin tüm elemanlarında donatıların ve özellikle etriyelerin yeterli sıklıkta yerleştirilmemeleri, kolon-kiriş birleşim yerlerinde noktalarında etriyelerin hiç veya yeterince konulmaması düğüm noktalarında statik sistemin bozularak ağır hasarı meydana getirir.

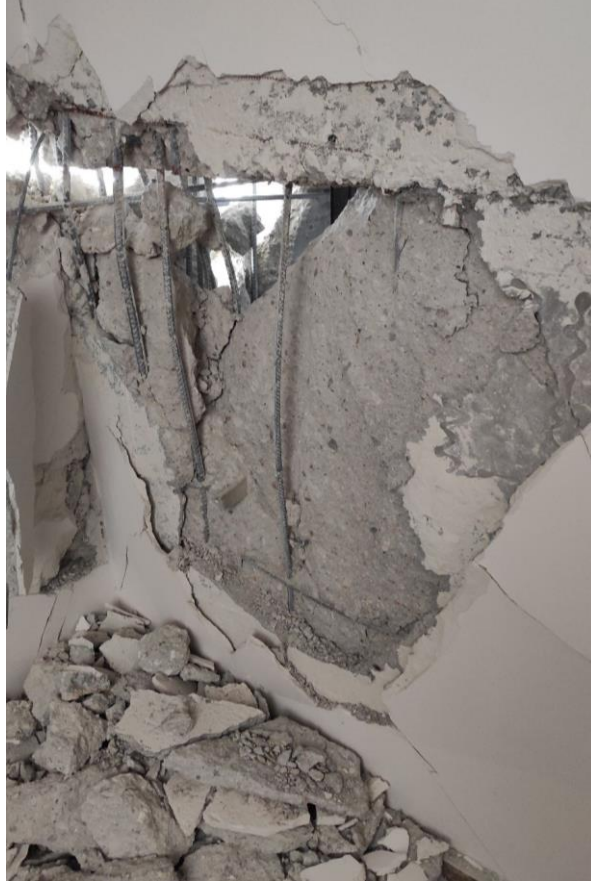
Şekil 43. Donatı Yetersizliğinden Kaynaklanan Hasar

Şekil 43'te donatı yetersizliğinden kaynaklı yapı hasarı gözlemlenmektedir. Perdenin tevzi demirlerinin konulmaması veya perde filizlerinin dış tarafından olacak şekilde bağlanması ve gerekli m^2 'ye düşen çiroz adetinin yeterli açıda kanca ile beraber konulmamasından dolayı yapı elemanı basınca karşı gerekli dayanımı sağlayamamış ve hasar almıştır.
