**KENTSEL DÖNÜŞÜM KAPSAMINDA RİSKLİ YAPILARIN RİSK
DURUMLARININ GÖZLEMSEL VE DENEYSEL ANALİZ İLE TESPİTİ
KADIKÖY İNCELEMESİ**

YÜKSEK LİSANS TEZİ
Safa Cihan HACIMUSTAFAOĞLU

İnşaat Mühendisliği Ana Bilim Dalı
İnşaat Mühendisliği Programı

EYLÜL, 2020

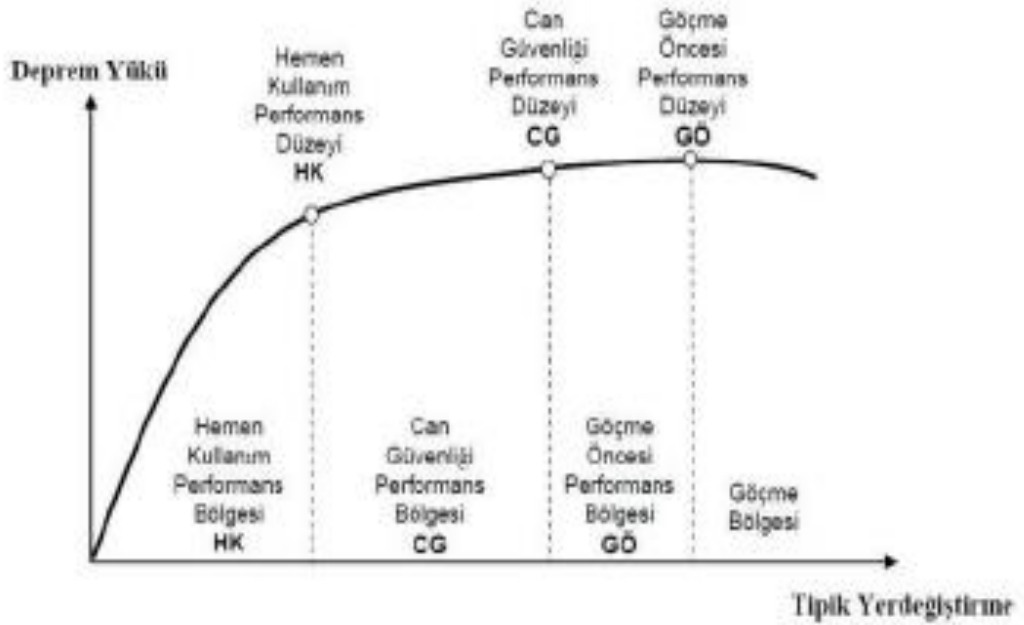
Şekil 7: DBYBHY 2007 Performans Seviyeleri

DBYBHY 2007’de (TBDY,2007) mevcut yapıların, betonarme binaların risk durumlarının belirlenmesi için performans analizi yapılmaktadır. Diğer yönetmeliklerde olduğu gibi bilgi düzeyi seçilerek işlemlere başlanır. Sahadan alınan veriler neticesinde analiz programında taşıyıcı sistem modellenerek analiz yapılmaktadır. Yapıların kullanım amaçlarına göre hasar durumları tespit edilmektedir. Yönetmelikte üç ayrı performans seviyesi belirlenmiştir. Hemen kullanım, can güvenliği, göçme öncesi performans düzeyleridir. Hemen kullanım düzeyinde taşıyıcı elamanlarda çok az hasar olması istenirken, can güvenliği hasar bölgesinde yapının hasar alması ancak can güvenliğini sağlaması beklenir. Bu iki performans seviyesinin sağlanması durumunda can güvenliği açısından yapının güvenli olduğu anlaşılmaktadır. Şekil 7’de yönetmelik performans düzeyleri verilmiştir. Şekil 8’de DBYBHY 2007 kesit hasar bölgeleri verilmiştir. Kesit hasar bölgeleri taşıyıcı elamanlarda 4 adet hasar türünü göstermektedir.

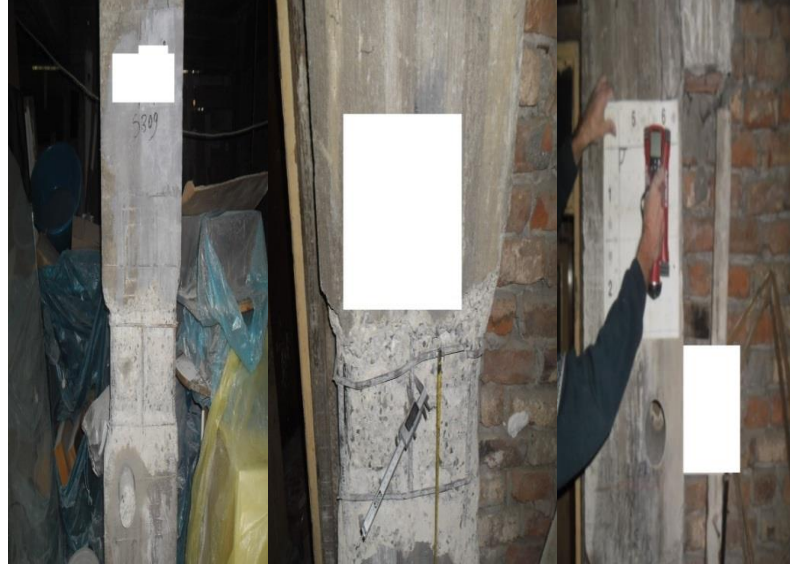
Şekil 18: Yapı-1 Karot alınması, sıyırma ve tarama ölçümü yapılması

Riskli Yapıların Tespit Edilmesi Esaslarına göre; Rijitliği diğer katlara oranla küçük olan, betonarme çevre perdeleri bulunmayan(etkisiz) ve yanal ötelenmesi zemin tarafından tutulmayan en alt kat olan bodrum kat kritik kat, inceleme katı seçilmiştir. İnceleme katında 16 adet kolon bulunmaktadır. İnceleme katı 112 m² olduğundan ilgili katta 12 adet Schmidt çekici testi yapılmış ve en düşük sonucun alındığı 5 kolondan karot numunesi alınmıştır (RYTE, 2013). Şekil 19'de karot alınması, sıyırma ve tarama ölçümü görselleri verilmiştir.

Yapılan tarama neticesinde donatı çeliğinin S220 Mpa olduğu tespit edilmiştir. Ortalama olarak; Boyuna donatı $\text{Ø}14,88$, etriye $\text{Ø}7,44$ ve etriye arası 22 cm, paspayı 4 cm'dir. Ortalama korezyon oranı %7'dir. Alınan karot numuneleri kırım sonuçları ortalamaları neticesinde inceleme katı beton dayanımı 11,75 Mpa'dır. Beton elastisite modülü 171376 kg/cm^2 , donatı elastisite modülü 2200 kg/cm^2 'dir. Malzeme güvenlik katsayısı 1 alınmıştır.

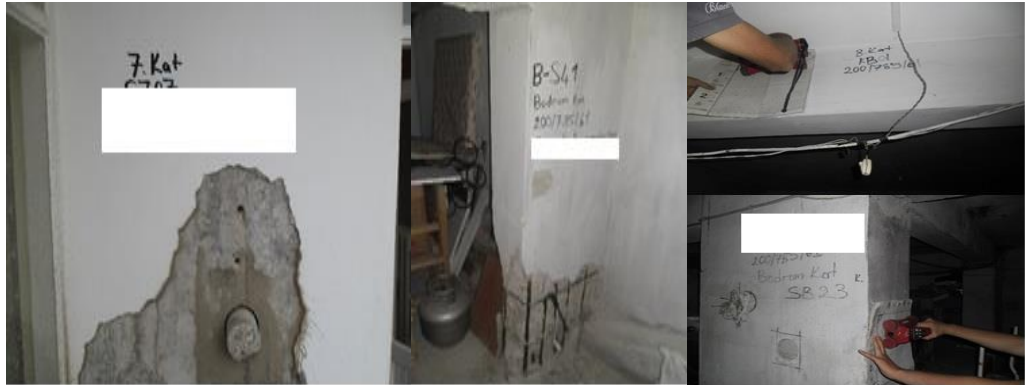
Şekil 21: Yapı-2 Karot, Sıyrma ve Tarama Ölçümü Yapılması

Riskli yapının tespit edilmesinde performans analiz yöntemi 2007 DBYBHY (TBDY,2007)’ye göre yapılmıştır. Yönetmeliğe göre; her katta donatı taraması, karot alımı yapılmıştır. Yapıda bir katta 44 adet kolon 8 adet perde bulunmaktadır. Toplam inşaat alanı 4738,75 m², her katın 415,50 m² olduğu göz önünde bulundurularak her katta 12 adet Schmidt çekici testi yapılmış ve en düşük sonucun alındığı 4 kolondan karot numunesi alınmıştır (TBDY, 2007). Şekil 21 ‘de yapıda görülen yapısal hasarların, korozyon durumunun görselleri verilmiştir.

Yapılan tarama neticesinde donatı çeliğinin S220 Mpa olduğu tespit edilmiştir. Ortalama olarak; Boyuna donatı Ø15,20, etriye Ø7,60 ve etriye arası 33 cm, paspayı 3 cm'dir. Ortalama korezyon oranı %5'dir. Kirişler de ise korozyon oranı %1,5'dir. Alınan karot numuneleri kırım sonuçları ortalamaları neticesinde beton dayanımı 5,19 Mpa'dır. Beton elastisite modülü 21280 Mpa, donatı elastisite modülü 2200 kg/cm² dir. Malzeme güvenlik katsayısı 1 alınmıştır.

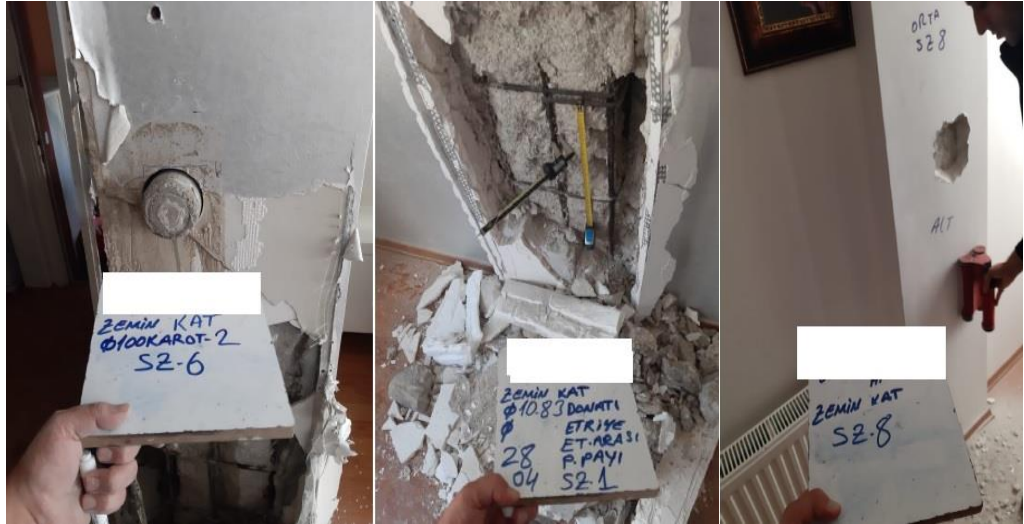
Şekil 24: Yapı-3 Karot alınması, sıyrma ve tarama ölçümü yapılması

Riskli Yapıların Tespit Edilmesi Esaslarına göre; Rijitliği diğer katlara oranla küçük olan, betonarme çevre perdeleri bulunmayan(etkisiz) ve yanal ötelenmesi zemin tarafından tutulmayan en alt kat olan zemin kat kritik kat, inceleme katı seçilmiştir. İnceleme katında 13 adet kolon bulunmaktadır. İnceleme katı 100 m² olduğundan ilgili katta 12 adet Schmidt çekici testi yapılmış ve en düşük sonucun alındığı 6 kolondan karot numunesi alınmıştır (RYTE, 2019). Şekil 24 'de karot alınması, sıyrma ve tarama ölçümü görülmüştür.

Yapılan tarama neticesinde donatı çeliğinin S220 Mpa olduğu tespit edilmiştir. Ortalama olarak; Boyuna donatı Ø10,32, etriye Ø6,88 ve etriye arası 28 cm, paspayı 2-3 cm'dir. Ortalama korezyon oranı %14'dür. Alınan karot numuneleri kırım sonuçları ortalamaları neticesinde inceleme katı beton dayanımı 12,2 Mpa'dır. Beton elastisite modülü 163554 kg/cm², donatı elastisite modülü 2200 kg/cm²'dir. Malzeme güvenlik katsayısı 1 alınmıştır.

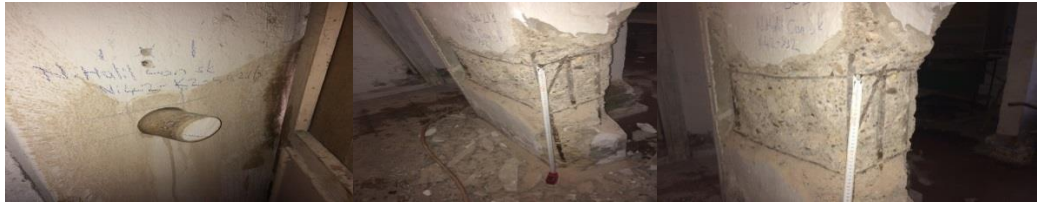
Şekil 27: Yapı-4 Karot alınması, sıyırma ve tarama ölçümü yapılmış

Riskli Yapıların Tespit Edilmesi Esaslarına göre; Rijitliği diğer katlara oranla küçük olan, betonarme çevre perdeleri bulunmayan(etkisiz) ve yanal ötelenmesi zemin tarafından tutulmayan en alt kat olan 2.bodrum kat kritik kat, inceleme katı seçilmiştir. İnceleme katında 20 adet kolon bulunmaktadır. İnceleme katı 151 m² olduğundan ilgili katta 12 adet Schmidt çekici testi yapılmış ve en düşük sonucun alındığı 6 kolondan karot numunesi alınmıştır (RYTE, 2019). Şekil 27 ‘de karot alınması, sıyırma ve tarama ölçümü görselleri verilmiştir.

Yapılan tarama neticesinde donatı çeliğinin S220 Mpa olduğu tespit edilmiştir. Ortalama olarak; Boyuna donatı Ø15,36, etriye Ø7.68 ve etriye arası 23 cm, paspayı 4 cm'dir. Ortalama korezyon oranı %4'dür. Alınan karot numuneleri kırım sonuçları ortalamaları neticesinde inceleme katı beton dayanımı 7,02 Mpa'dır. Beton elastisite modülü 188260 kg/cm², donatı elastisite modülü 2200 kg/cm²'dir. Malzeme güvenlik katsayısı 1 alınmıştır.

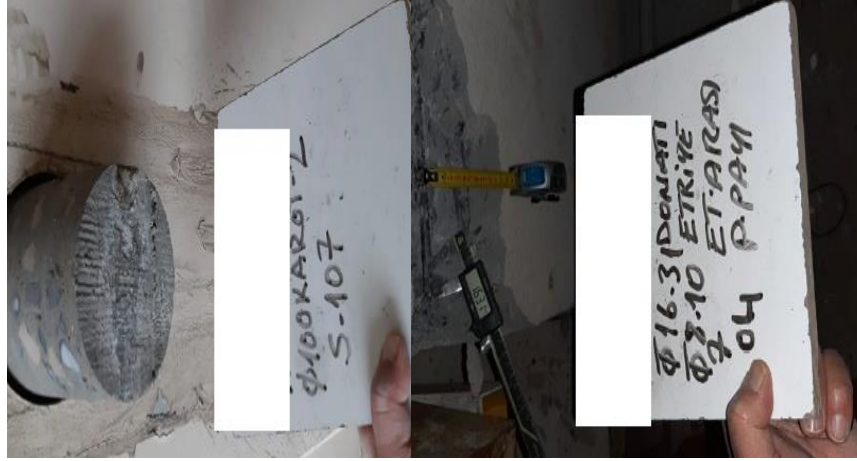
Şekil 30: Yapı-5 Karot alınması, sıyırma ve tarama ölçümü yapılması

tarafından tutulmayan en alt kat olan zemin kat kritik kat, inceleme katı seçilmiştir. Bodrum katta ve zemin katta güçlendirme yapıldığında, bodrum katta da tarama ve sıyırma işlemleri yapılmıştır. İnceleme katında 12 adet kolon bulunmaktadır. İnceleme katı 180 m² olduğundan ilgili katta 12 adet Schmidt çekici testi yapılmış ve en düşük sonucun alındığı 6 kolondan karot numunesi alınmıştır (RYTE, 2019). Şekil 30 'da karot alınması, sıyırma ve tarama ölçümü görselleri verilmiştir.

Yapılan tarama neticesinde donatı çeliğinin S220 Mpa ve güçlendirme yapılan kolonlardaki donatı çeliğinin S420 Mpa olduğu tespit edilmiştir. Ortalama olarak; Boyuna donatı Ø14,56, etriye Ø7,28 ve etriye arası 24 cm, paspayı 2 cm'dir. Güçlendirme yapılan taşıyıcı kolonlarda; Boyuna donatı Ø16,31, etriye Ø8,10 ve etriye arası 7 cm, paspayı 4cm'dir Ortalama korezyon oranı %9'dur. Güçlendirme yapılan yerde korozyon ise boyuna donatıda %9, etriye de korozyon bulunmamaktadır. Zemin ve bodrum kattaki güçlendirme yapılan elamanlarda; Boyuna donatı Ø18, etriye Ø8 ve etriye arası 7 cm, paspayı 7 cm'dir. Bu elamanlarda korozyon yoktur. Alınan karot numuneleri kırım sonuçları ortalamaları neticesinde inceleme katı beton dayanımı 15 Mpa'dır. Beton elastisite modülü 193649 kg/cm², donatı elastisite modülü 2200 kg/cm² ve 4200 kg/cm²'dir. Malzeme güvenlik katsayısı 1 alınmıştır.

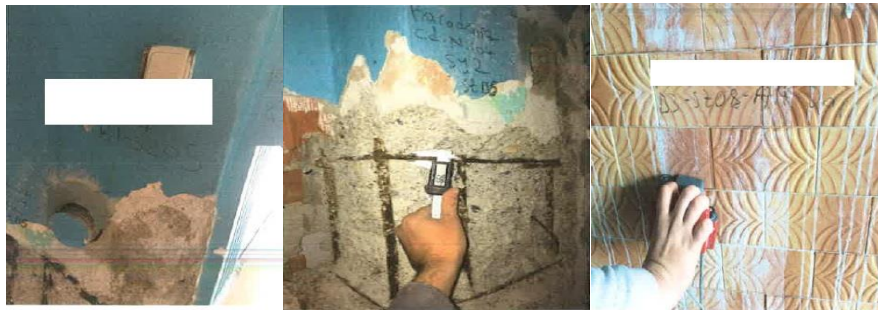
Şekil 33: Yapı-6 Karot alınması, sıyırma ve tarama ölçümü yapılması

Riskli Yapıların Tespit Edilmesi Esaslarına göre; Rijitliği diğer katlara oranla küçük olan, betonarme çevre perdeleri bulunmayan(etkisiz) ve yanal ötelenmesi zemin tarafından tutulmayan en alt kat olan zemin kat kritik kat, inceleme katı seçilmiştir. İnceleme katında 12 adet kolon bulunmaktadır. İnceleme katı 100 m² olduğundan ilgili katta 12 adet Schmidt çekici testi yapılmış ve en düşük sonucun alındığı 6 kolondan karot numunesi alınmıştır (RYTE, 2019). Şekil 33 ‘de karot alınması, sıyırma ve tarama ölçümü görselleri verilmiştir.

Yapılan tarama neticesinde donatı çeliğinin S220 Mpa olduğu tespit edilmiştir. Ortalama olarak; Boyuna donatı Ø13,68, etriye Ø7,68 ve etriye arası 25 cm, paspayı 2-4 cm’dir. Ortalama korezyon oranı %4’dür. Alınan karot numuneleri kırım sonuçları ortalamaları neticesinde inceleme katı beton dayanımı 8,1 Mpa’dır. Beton

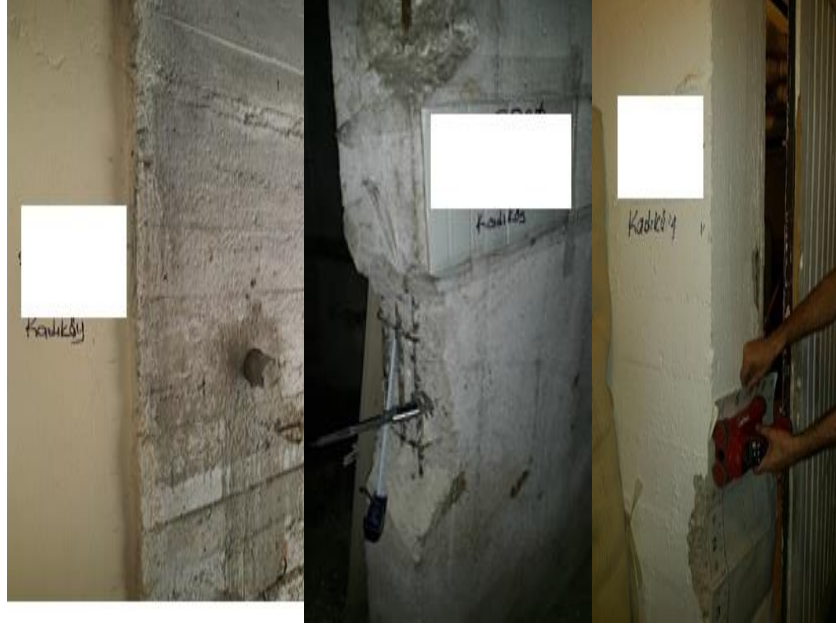
Şekil 39: Yapı-8 Karot alınması, sıyırma ve tarama ölçümü yapılması

Riskli Yapıların Tespit Edilmesi Esaslarına göre; Rijitliği diğer katlara oranla küçük olan, betonarme çevre perdeleri bulunmayan(etkisiz) ve yanal ötelenmesi zemin tarafından tutulmayan en alt kat olan bodrum kat kritik kat, inceleme katı seçilmiştir. İnceleme katında 46 adet kolon bulunmaktadır. İnceleme katı 400 m² olduğundan ilgili katta 12 adet Schmidt çekici testi yapılmış ve en düşük sonucun alındığı 6 kolondan karot numunesi alınmıştır (RYTE, 2013). Şekil 39 'da karot alınması, sıyırma ve tarama ölçümü görselleri verilmiştir.

Yapılan tarama neticesinde donatı çeliğinin döşeme, plaklarda S220 Mpa ve kolon ve perdelerde S420 Mpa olduğu tespit edilmiştir. Ortalama olarak; Boyuna donatı Ø15,20, etriye Ø7,60 ve etriye arası 18,2 cm, paspayı 4 cm'dir. Ortalama korezyon oranı %5'dir. Alınan karot numuneleri kırım sonuçları ortalamaları neticesinde inceleme katı beton dayanımı 8,04 Mpa'dır. Beton elastisite modülü 141808 kg/cm², donatı elastisite modülü 2200 kg/cm² ve 4200 kg/cm²'dir. Malzeme güvenlik katsayısı 1 alınmıştır.

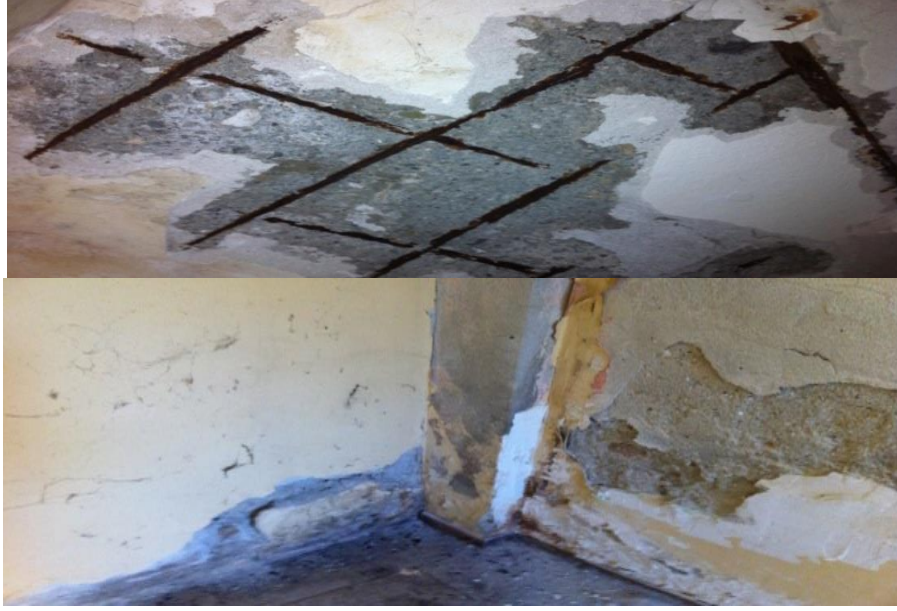
Şekil 42: Yapı-9 Döşemelerde Korozyon Durumu ve Kolon, Duvar da Görülen Yapısal Hasarlar

Riskli yapının tespit edilmesinde performans analiz yöntemi 2007 DBYBHY (TBDY,2007)'ye göre yapılmıştır. Yönetmeliğe göre; her katta donatı taraması, karot alımı yapılmıştır. Yapıda bir katta 45 ve 47 adet kolon bulunmaktadır. Zemin katı 240 m² diğer katları 345'er m² olduğundan her katta 12 adet Schmidt çekici testi yapılmış ve en düşük sonucun alındığı 4 kolondan karot numunesi alınmıştır (TBDY, 2007). Şekil 42 'de yapıda görülen yapısal hasarların, korozyon durumunun görselleri verilmiştir.

Yapılan tarama neticesinde donatı çeliğinin S220 Mpa olduğu tespit edilmiştir. Ortalama olarak; Boyuna donatı Ø13,60, etriye Ø6,80 ve etriye arası 32 cm, paspayı 4 cm'dir. Ortalama korozyon oranı %15'dir. Alınan karot numuneleri kırım sonuçları ortalamaları neticesinde beton dayanımı 6 Mpa'dır. Beton elastisite modülü 21950 Mpa, donatı elastisite modülü 2200 kg/cm²'dir. Malzeme güvenlik katsayısı 1 alınmıştır.

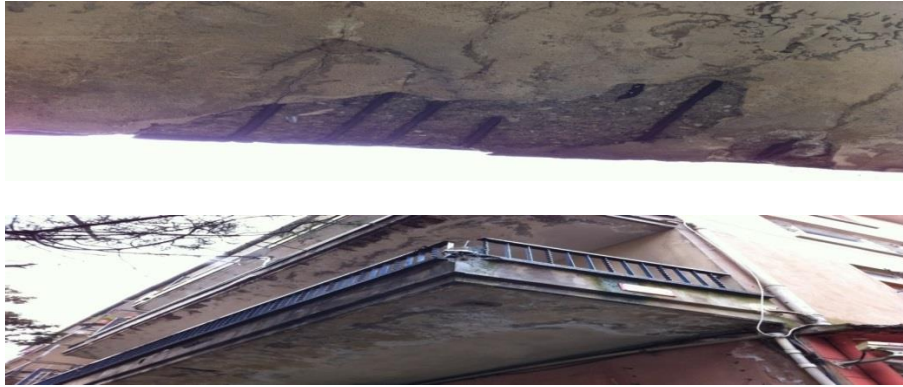
Şekil 45: Yapı-10 Döşemelerde Korozyon Durumu ve Kolon, Duvar da Görülen Yapısal Hasarlar

Riskli yapının tespit edilmesinde performans analiz yöntemi 2007 DBYBHY (TBDY,2007)'ye göre yapılmıştır. Yönetmeliğe göre; her katta donatı taraması, karot alımı yapılmıştır. Yapıda bir katta 26 adet kolon bulunmaktadır. Bodrum katı 64,6 m² ve diğer katları 193,8 m² olduğundan her katta 12 adet Schmidt çekici testi yapılmış ve en düşük sonucun alındığı 3 kolondan karot numunesi alınmıştır (TBDY, 2007). Şekil 45 'de yapıda görülen yapısal hasarların, korozyon durumunun görselleri verilmiştir.

Yapılan tarama neticesinde donatı çeliğinin S220 Mpa olduğu tespit edilmiştir. Ortalama olarak; Boyuna donatı Ø13,92, etriye Ø6,96 ve etriye arası 30 cm, paspayı 3 cm'dir. Ortalama korozyon oranı %13'dir. Alınan karot numuneleri kırım sonuçları ortalamaları neticesinde beton dayanımı 7 Mpa'dır. Beton elastisite modülü 22600 Mpa, donatı elastisite modülü 2200 kg/cm²'dir. Malzeme güvenlik katsayısı 1 alınmıştır.
