## İSTANBUL PERŞEMBE PAZARINDA BİR MİMAR SİNAN ESERİ; YEŞİLDİREKLİ HAMAM ve HALIÇ-METRO KÖPRÜSÜ ETKİLEŞİMİ

### A WORK OF MIMAR SİNAN IN PERSHEMBE BAZAAR, ISTANBUL; YESILDIREKLI HAMMAM AND ITS INTERACTION WITH GOLDEN HORN METRO RAIL BRIDGE

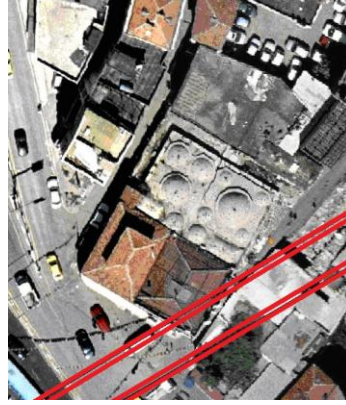
Resim 1 – Hamamın soğukluk mekanı ile karşısındaki sebilin üzerinden geçen köprü izdüşümü

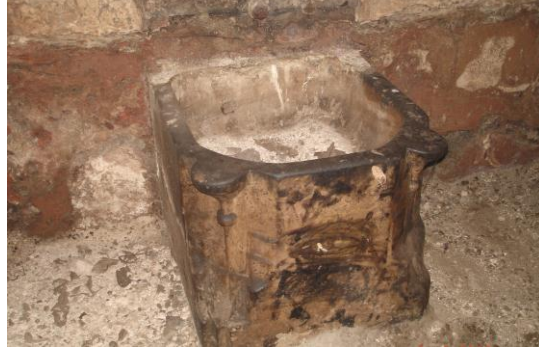
Resim 3 – Hamamın özgün yekpare mermer kurnası

Yeşildirekli hamam kısmen bozulmuş ve müdahale görmüş ise de genel anlamda özgün plan şemasını, taş-tuğla almalı duvar örgüsünü ve özgün yapı strüktürünü korumaktadır. Aynı zamanda iç mekandaki mimari öğeleri ile çağının sanatsal özelliklerini yansıtan etkileyici bir yapıdır (resim 3, 4, 5, 6). 733 m<sup>2</sup>'lik taban alanına sahip hamamın, yapıldığı dönemde büyük bir nüfusa hizmet vereceği düşünülmüş olmalıdır.

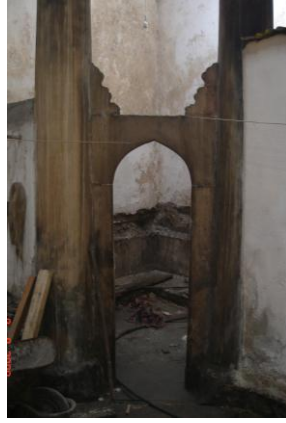
Resim 4 – Köşe halvete girişi sağlayan kemerli mermer kapı

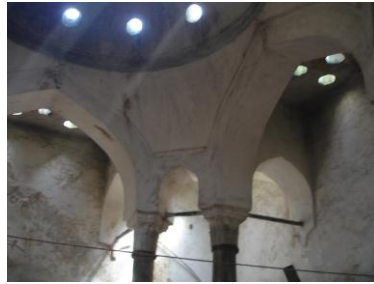
Resim 5– Erkekler hamamında kemer, kubbe, ışıklık.

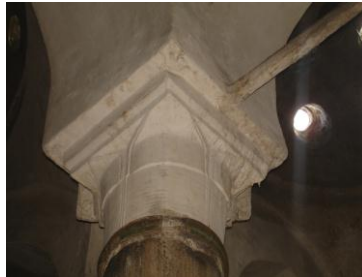
Resim 6 – Erkekler hamamında sütun başlığı

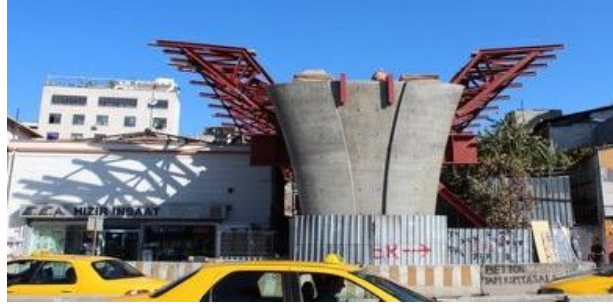
Resim 7 – Hamamın 4 metre önünde yer alan Haliç Metro Köprüsü ayağı

12/36.COM/7B sayılı belgeyi inceleyerek [6], inşa edilmekte olan köprünün, olumsuz görsel etkisini azaltmak, köprünün silüetteki etkisini iyileştirmek için renk ve ışıklandırma önerilerinin geliştirilmesi önerisini, çözüm olarak görmemiştir. Kaynakları israf etmeyi göze alarak metro geçişi için yeni bir süreç başlatılmadığı takdirde ülkemiz açısından sahip olduğumuz tarihi değerlerimiz büyük kayba uğrayacaktır. Yeşildirek hamamı bugün özel mülke ait olsa da bu yapı bizlere ve dünya mimari mirasına bırakılan bir eser olarak, hepimizin sorumluluğundadır. Mimar Sinan eseri olan Yeşildirekli Hamamın bu köprü nedeniyle büyük zarar gören mimari kimliğinin dışında, hamamın üzerinden teğet geçen Haliç-Metro köprüsü salınımı ve hemen önünde yer alan köprü taşıyıcı ayağının oluşacak titreşimi yapıya iletmesi nedeniyle, eski eser büyük tahribat riski altında kalmıştır. Kubbede oluşan çatlakların daha büyüyerek yarık ve geniş açılmalara dönüşmesi durumu sözkonusudur. hamamın acil restorasyon müdahalesi görmesi gerekir. Ancak mimari kimliğinin bir parçası olan; hamamın soğukluk bölümünde olması gereken çatı eğimi ve mimari formunun, özgün mimarisindeki gibi yeniden yapılma şansı kalmamıştır (resim 7.8).

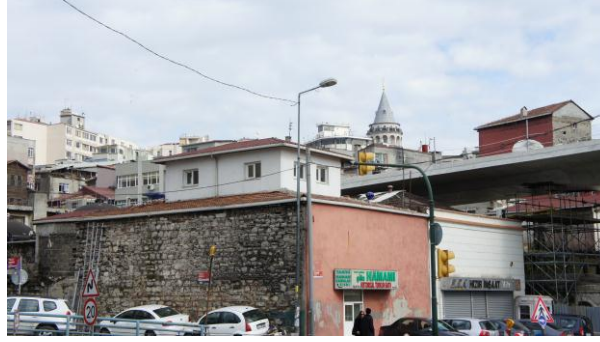
Resim 8 – Yeşildirekli Hamam ve Mehmet Paşa Sebilinein üzerinden teğet geçen Haliç Metro Köprüsü
