TARİHİ YAPILARIN MÜZE OLARAK YENİDEN
İŞLEVLENDİRİLMESİ; SALT GALATA ÖRNEĞİ

YÜKSEK LİSANS TEZİ

**TARİHİ YAPILARIN MÜZE OLARAK YENİDEN
İŞLEVLENDİRİLMESİ; SALT GALATA ÖRNEĞİ**

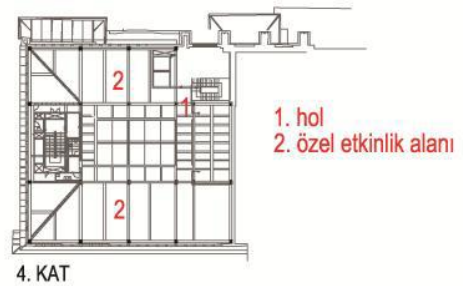
Şekil 14 HT ve Mimarlardan Uyarlanan Salt Galata Kat Planları (Dinç, 2012)

Salt Galata yapısının kat planları Şekil 14’de gösterilmiştir. Birinci bodrum katta müze ve sergi alanı, ikinci bodrum katta oditoryum ve fuaye alanı, üçüncü bodrum katta ise teknik alanlar bulunmaktadır.

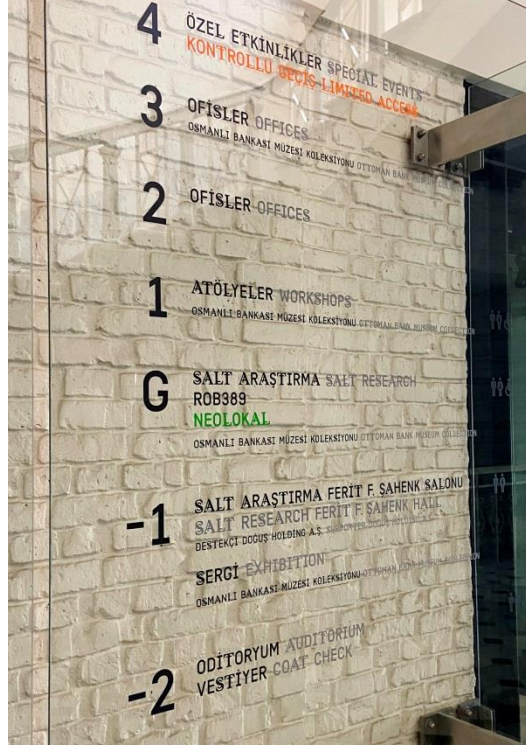
Şekil 15 Giriş kat mekan yönlendirme panosu (Davutoğlu D., 2022)

Binanın giriş holü, vestiyer, danışma, kütüphane, kitabevi, iç bahçe, cafe ve tuvaletler Şekil 15’de yer alan mekan organizasyonu şemasında da görüldüğü gibi zemin katta yer almaktadır. Giriş katta yer alan merdivenler dikdörtgen formlu bir avluya bakan galeri boşluğu etrafında şekillenen katlara çıkmaktadır. Birinci kat atölyeler, ikinci kat idari ofisler, üçüncü kat açık arşiv bölümü ve dördüncü kat özel etkinlik alanları olarak kullanılmaktadır.

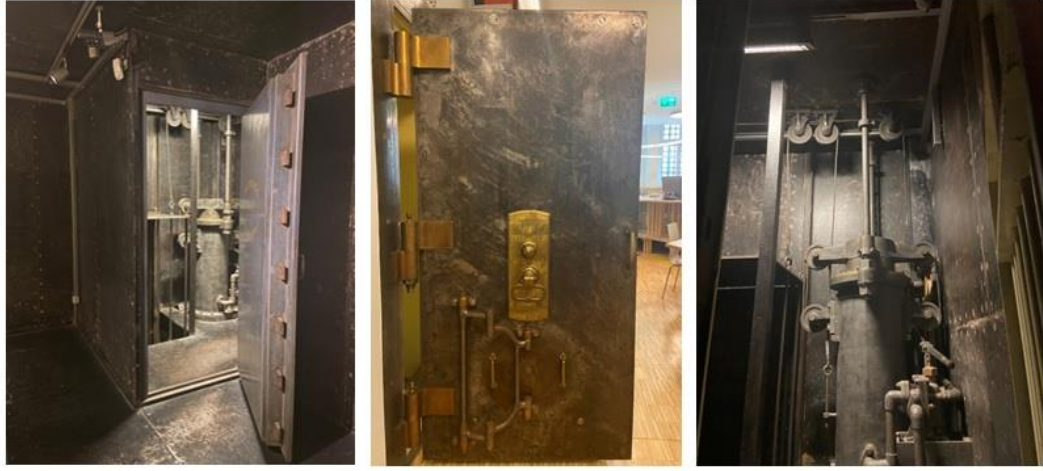
Şekil 16 Osmanlı Bankası Müzesi çelik yapı konstrüksiyonu (Davutoğlu D., 2022)

Salt Galata yapısı yığma sistem ile inşa edilen betonarme bir yapıdır. Dış cephesinde duvarların kuzey yüzü taşla kaplıdır. Zeminlerdeki mermer işçiliği günümüze kadar korunmayı başaracak şekilde muhafaza edilmiştir. Kaset tavanlara ve işlemlerine koruma, bakım yöntemi uygulanmıştır. Geniş pervazlı pencereler ve yüksek tavan açıklıkları Rönesans mimarisinin dönem üslubunu yansıtmaktadır. Osmanlı Bankası Müzesi olarak 2002 yılından itibaren faaliyet gösteren bölüm Londra’dan getirilmiş çelik, ağır malzemelerle kasa dairesi etrafında ve katlarda düzenlenmiştir (Şekil 16).

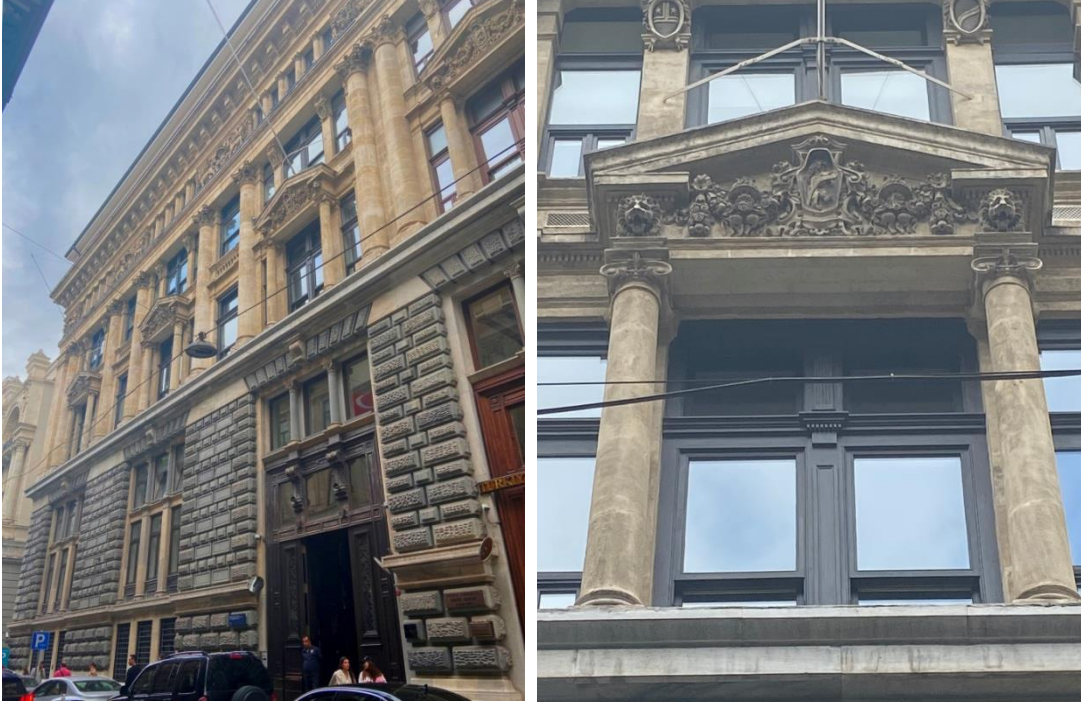
Şekil 18 Sağ: Yapının kuzey cephesi üçgen alınlık ve rölyefleri (Davutoğlu D., 2022) Sol: Salt Galata'nın Kuzey Cephesi (Davutoğlu D., 2022)

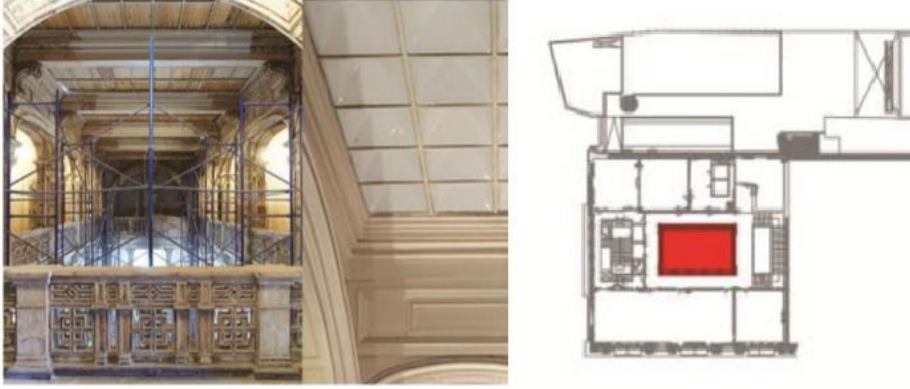
Şekil 29 Salt Galata galeri boşluğu güçlendirme çalışmaları (Dinç, 2012)

Yeniden işlevlendirme kapsamında yapının konfor gereksinimlerinin sağlamak için, havalandırma, ısıtma gibi altyapı sistemleri eklenmiş, duvar ve tavanlar alçı levhalar ile örtülmüştür. Galeri boşluğu oluşturulurken, bezemelerin üzerine ara dönemlerde sonradan eklenen katmanlar sökülüp orjinal ahşap katmanlara ulaşılmış ve boyanarak simgeselliği yeniden kazandırılmıştır. Taşıyıcı ve bölücü duvarları betonarme olan bu yapının ıslak hacimlere bağlanan hol ve bazı duvarlarında mermer döşeme detayları bulunmaktadır. Galeri boşluğunu çevreleyen alan kemerler ve sütunlarla çevrelenerek açıklıkların tarihi dokusu vurgulanmıştır.

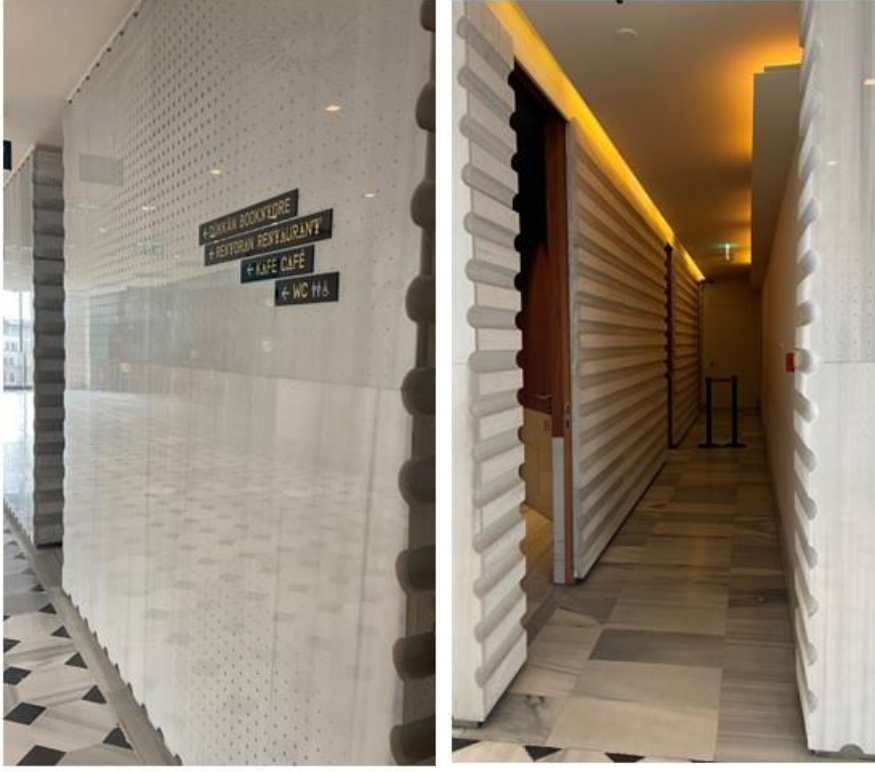
Şekil 33 Salt Galata giriş, holü ıslak hacim koridorları yivli delikli mermer yüzeyler (Davutoğlu D., 2022)

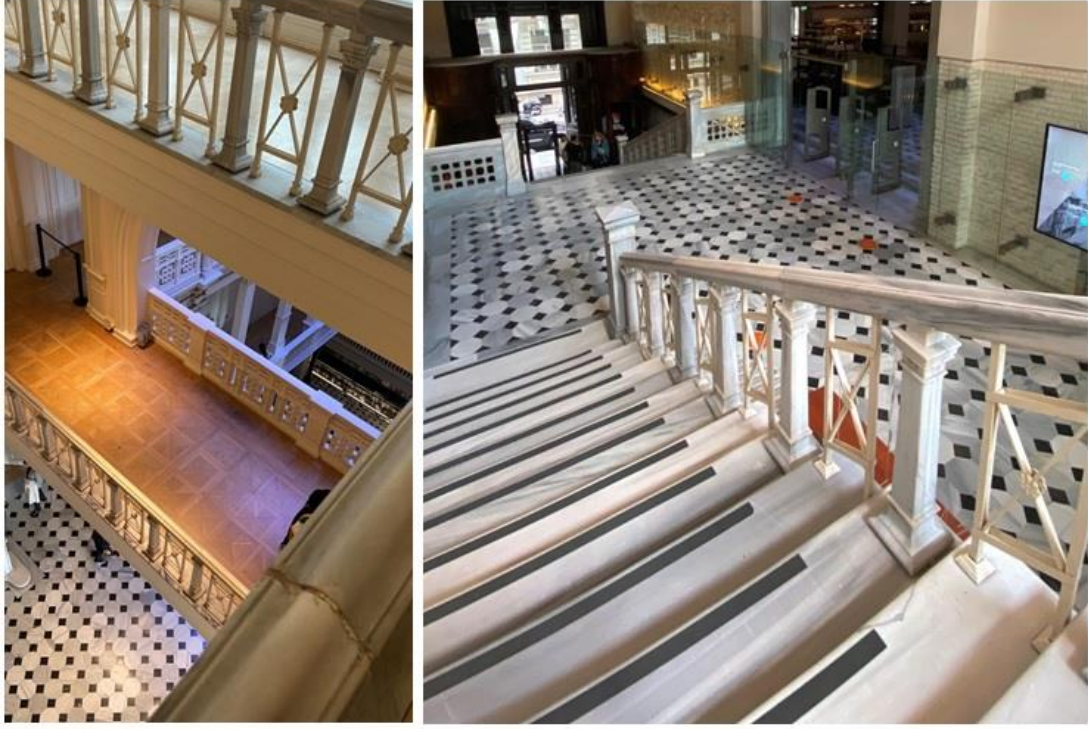
Salt Galata yapısında halka açık olan ortak kullanım alanlarının zeminlerine çoğunlukla müdahale edilmemiş, bakım ve onarım çalışmaları yapılarak original halinin korunmasına özen gösterilmiştir. Giriş ve holler, ıslak hacimler, Salt Araştırma bölümü, anıtsal nitelik taşıyan merdivenlerin zemini mermer ile kaplıdır. Zemin katta yer alan kütüphane, birinci katta yer alan restoran ve idari ofislerin, atölyelerin zeminleri ahşap malzeme ile masif doğal parke kaplanarak yenilenmiştir. Sergi alanlarının zeminleri beton, idari birimlerin olduğu galeri boşluğu etrafında konumlanan ve ek binanın merdiven kovanını da kapsayan alanların zemini ahşap desenli seramik ile döşenmiştir (Davutoğlu D., 2022).

Şekil 34 Salt Galata sirkülasyon alanları zeminleri (Davutoğlu D., 2022)

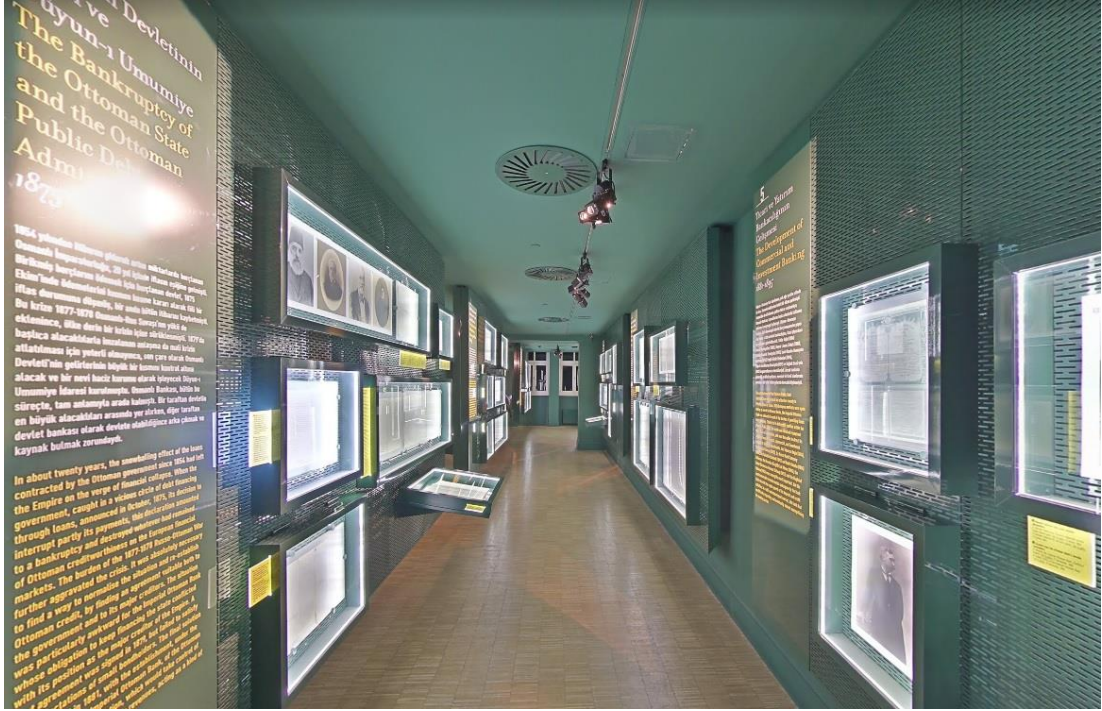
Şekil 52 Osmanlı Bankası Müzesi birinci bodrum kat sergi alanı (Davutoğlu D., 2022)

Müzedeki sergilenen her bir nesne Osmanlı ve Cumhuriyet dönemlerinin tarihine ışık tutmaktadır. Her öğe ait olduğu dönemin ekonomisi, siyasi durumu, toplumun yaşam biçimi hakkında bilgiler vermektedir. Seksen yıllık bir süreç içerisinde gelişen, değişen, ilerleyen ya da gerileyen, kriz niteliği taşıyan dönemler kronolojik sırasına göre yansıtılmaktadır (Şekil 52).

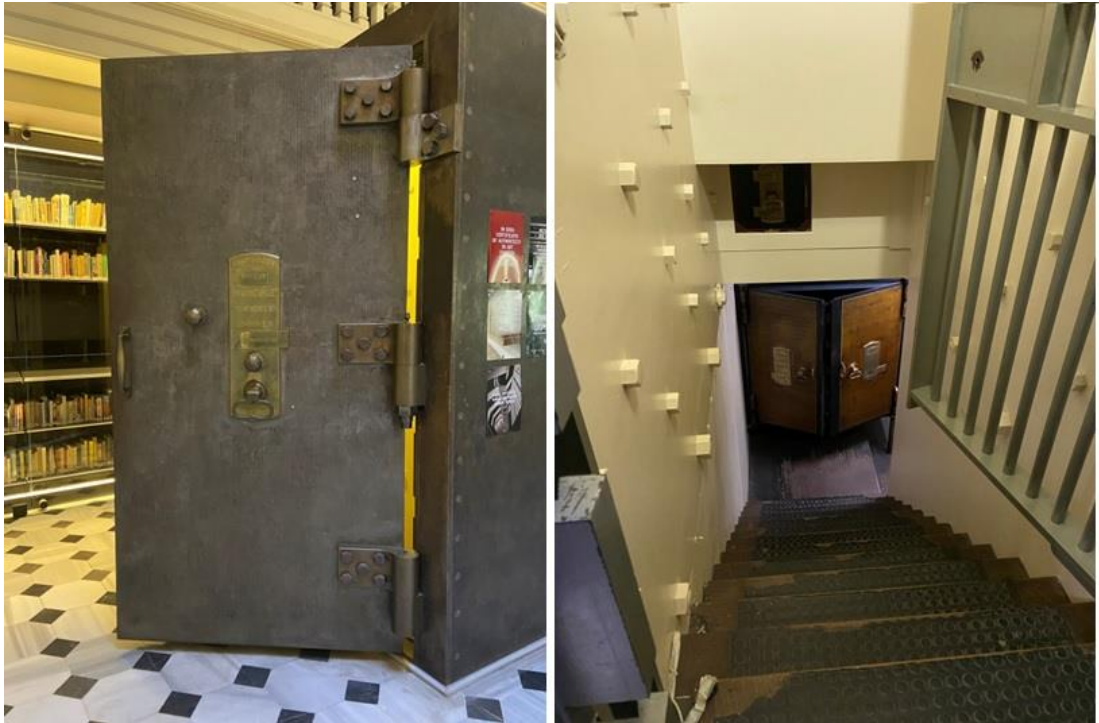
Şekil 55 Osmanlı Bankası Müzesi zemin kat girişi ve merdivenleri (Davutoğlu D., 2022)

Osmanlı Bankası Müzesi 3 katlı ve 4 kapılı kasa dairesinin etrafında şekillenerek düzenlenmiştir. Kasa dairesinin etrafı üç katmanlı olup 70 ve 110 cm kalınlığında beton profillerle oluşturulmuş, tuğlalarla örülmüş ve 1 cm kalınlığında saca kaplanmıştır. Müzeye girişler kütüphane alanının zemin katında, birinci bodrum kat olan Ferit Ş. Şahenk salonunda ve bir kısmı yine asansör ile ulaşılabilen birinci bodrum kattadır. Asansör kullanımı ile inilen müze katı engelli bireyler için erişilebilir durumda iken girişleri kütüphane alanlarında bulunan çelik ve dik merdivenlerin kullanımını gerektiren bölümler erişilebilir ya da kolay ulaşılabilir özellikte değildir (Şekil 55-56-59).

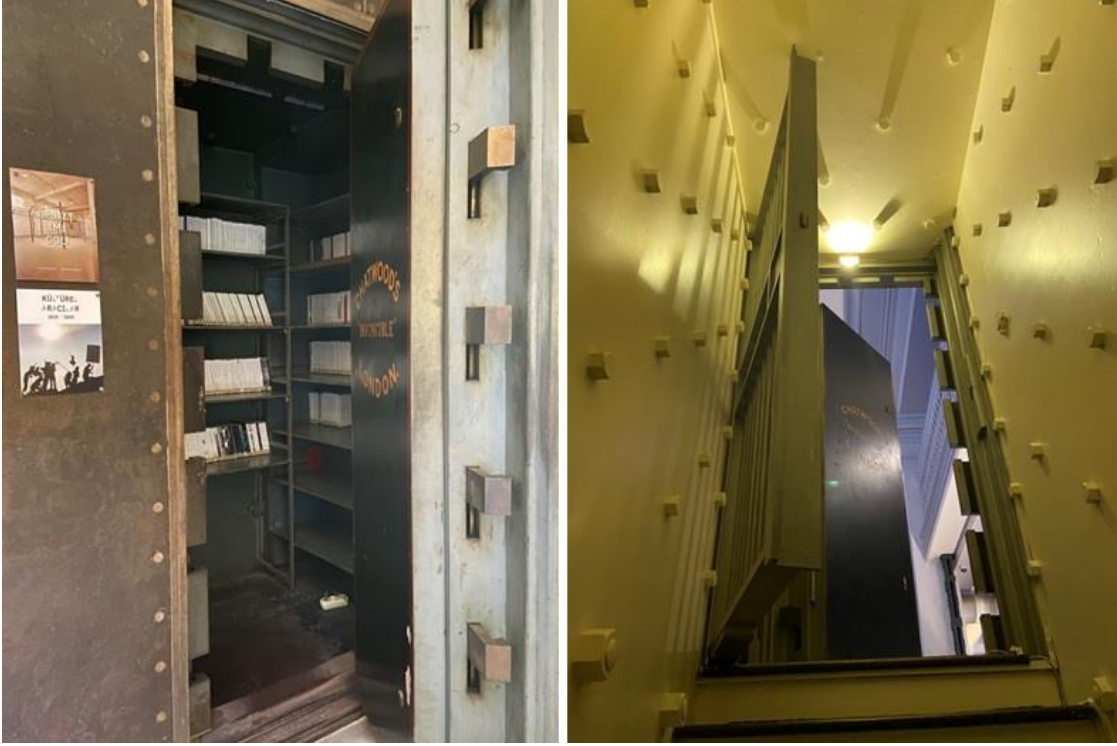
Şekil 56 Osmanlı Bankası Müzesi zemin kat girişi ve sergi kabini (Davutoğlu D., 2022)

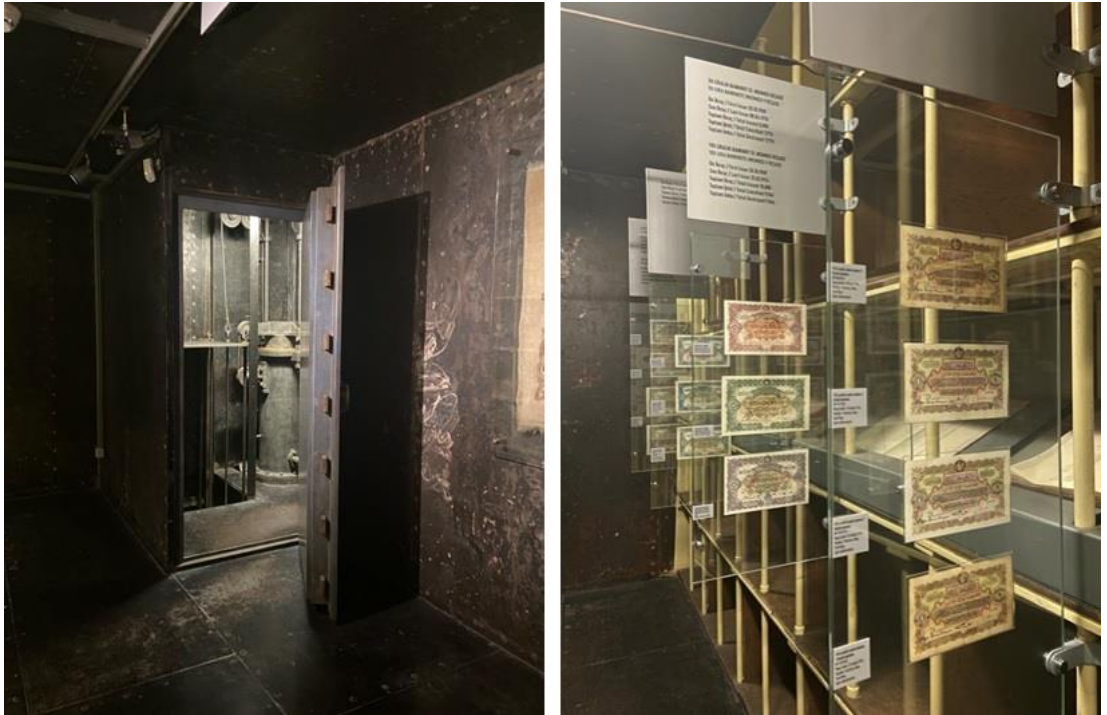
Şekil 58 Osmanlı Bankası Müzesi Ferit Ş. Şahenk Salonu bölümünde yer alan kasa daireleri (Davutoğlu D., 2022)

Müzedeki kasa daireleri, muhasebe defterleri, müşterilere ait senetler, müşteri ve personel dosyaları, kağıt paralar, faaliyet raporları sergilenmektedir (Şekil 58-59). Eserler sarkıt duvarların girintileri içerisinde yer alır. Bülent Erkmen bu sergileme alanı tasarımı ile 82.New York Art Directors Club'ın 'Merit' ödülüne layık görülmüştür. Sarkıt duvarların tasarımının, sergileme ve aydınlatma yöntemlerinin seçiminin yapının anıtsallığını korumak açısından doğruluğu ve ziyaretçilerin algısal mekanizmalarına olumlu yönde etkisi dikkat çekmiştir. Koyu renk duvarların ve aydınlatmanın dikkatlerin eserlere verilmesinde büyük rolü bulunmaktadır.

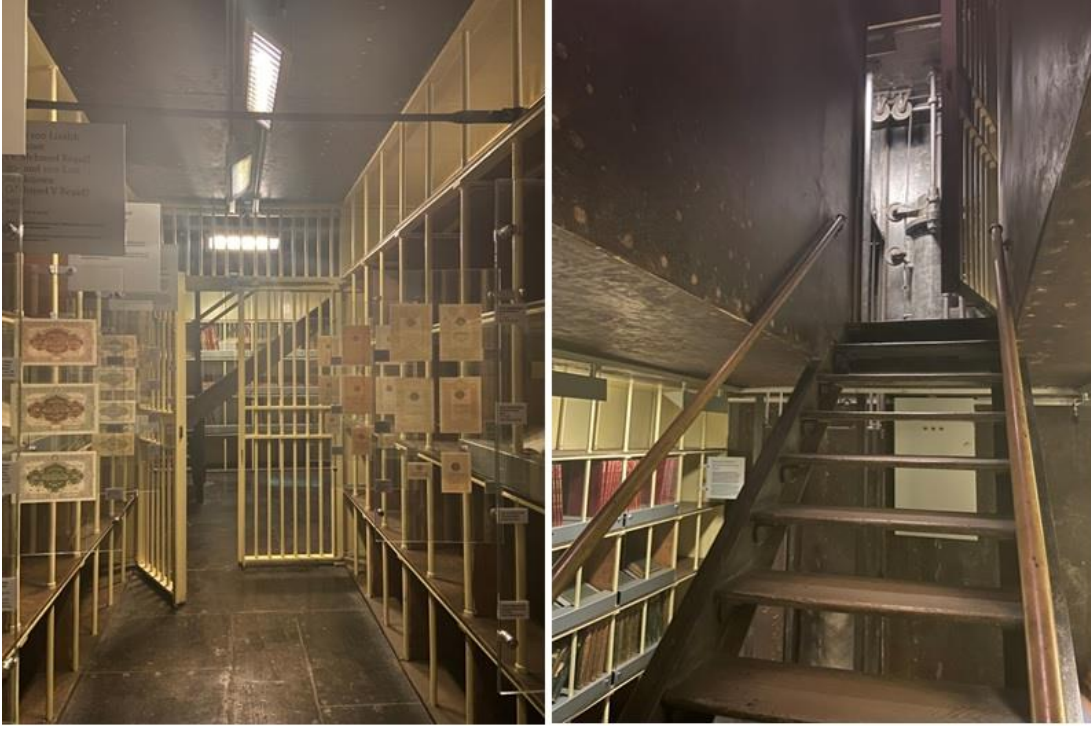
Şekil 59 Osmanlı Bankası Müzesi kasa daireleri sergi alanı (Davutoğlu D., 2022)

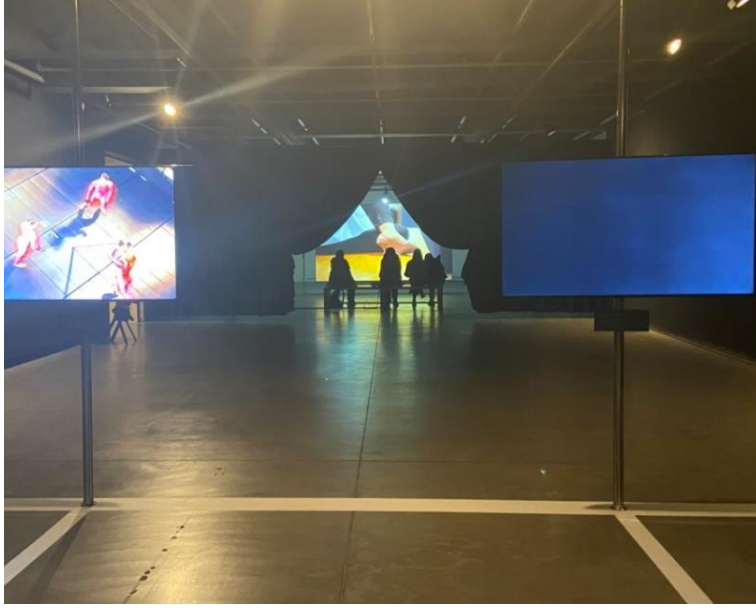
Şekil 63 Birinci bodrum kat sürelı sergi alanı açık sinema (Davutođlu D., 2022)

Salt Galata yapısının birinci bodrum katında yer alan sergi alanının sol tarafında açık sinema alanı bulunmaktadır (Şekil 63). Kullanıcılar çift taraflı dev ekranda sergi konusunu oluşturan konseptle ilgili görsel sunum, video, film gibi dijital içerikleri seyredebilmektedir (Şekil 64). Alan koyu renk beton zemin, duvar ve tavanlardan oluşarak dikkatlerin sergilenen ürüne çekilmesini sağlamaktadır. Bu alan engelli bireylerin erişimine uygun yapısal özelliktedir.

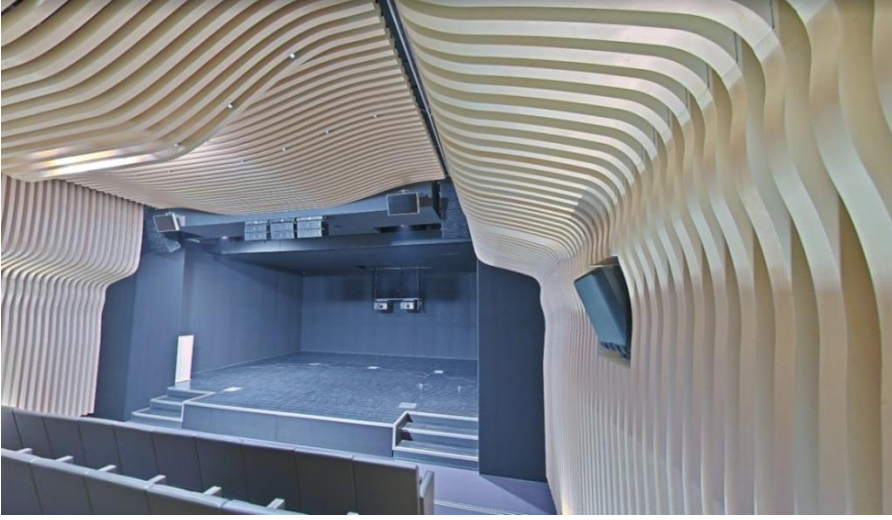
Şekil 67 İkinci bodrum kat oditoryum sahne alanı (Davutoğlu D., 2022)

(Şekil 68). Mekan düzenlemesinde ahşabın yanı sıra oturma alanlarında deri malzeme tercih edilmiştir. Duvar yüzeylerindeki ahşap kayıtlar akustiği sağlamak amacı ile kısa aralıklarla dizilmiş ve teknik detayları içeren malzemeler bu dalgalı yüzeylerin ardında çözümlenmiştir (Şekil 67).

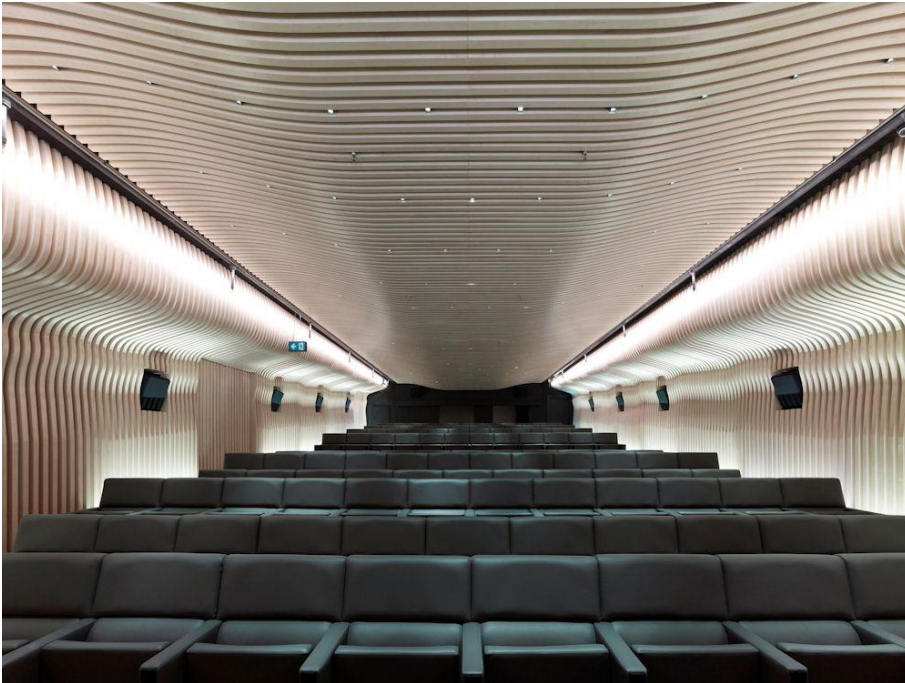
Şekil 68 İkinci bodrum kat oditoryum oturma düzeni (Davutoğlu D., 2022)

Zoom TPU tarafından tasarlanan yapının ikinci bodrum katında bulunan oditoryum 219 kişi kapasitesine sahiptir. Münazara, konferans, seminer, film gösterimleri, sunum etkinlikleri düzenlenen bu alan performans gösterileri için de kullanılabilir. Kulak zarının yapısını soyut bir anlatımla betimleyerek tasarlanan bu alan bir mağarayı da andırmaktadır. İç mekanda bütünlük algısı yaratan ahşap malzeme duvardan tavana kadar keskin ve dalgalı hatlarla oluşturulmuştur

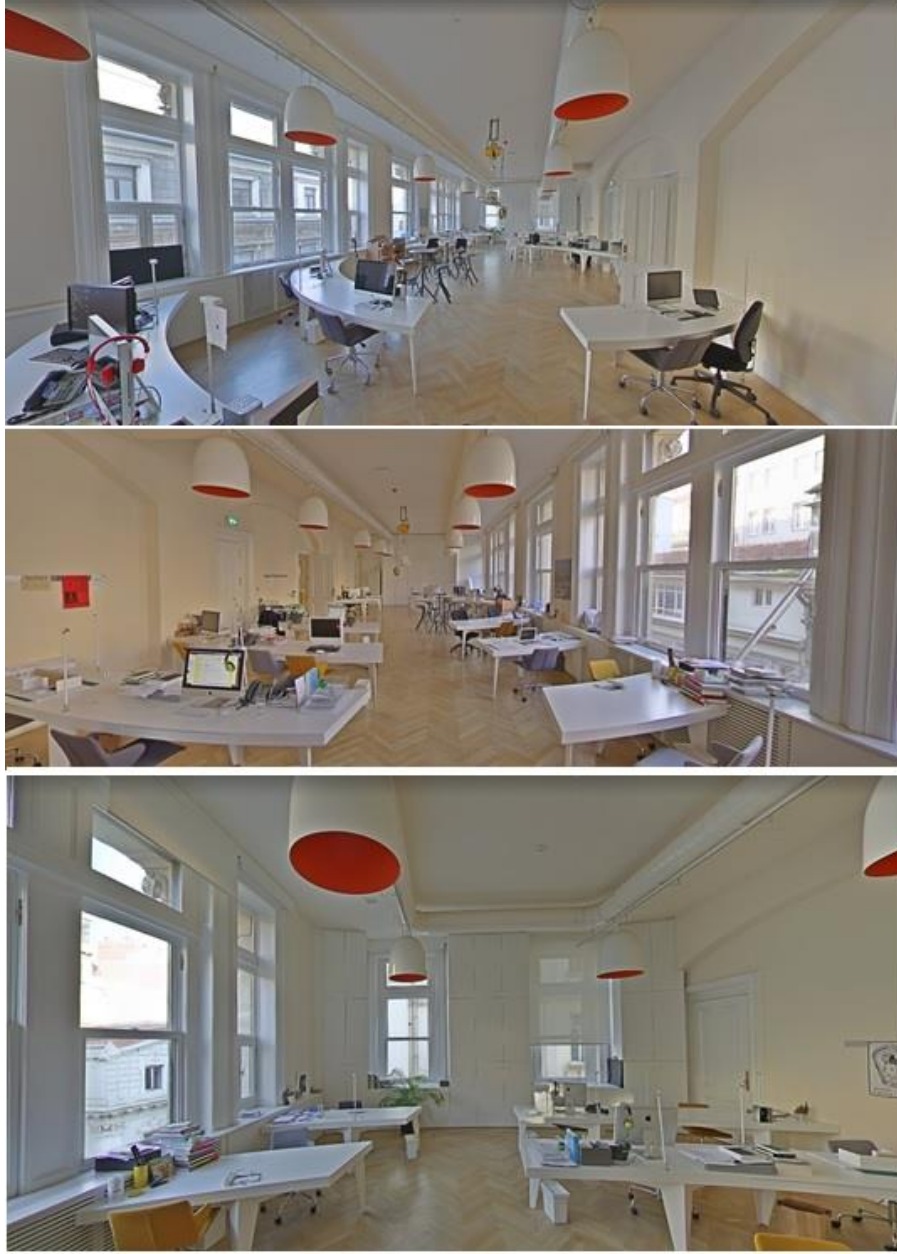
Şekil 77 Salt Galata parlamento düzeni ofis alanı (Davutoğlu D., 2022)

Yapıda yer alan idari birimler birinci katta ve üçüncü katta konumlandırılmıştır. Birinci katta üç adet üçüncü katta bir adet olmak üzere Superpool mimarlık tarafından tasarlanan ofisler Parlamento adı verilen bir tasarım modeli ile oluşturulmuştur (Şekil 77). Ofis masaları dairesel formda ve çift taraflı kullanıma uygun olacak şekilde düzenlenmiş olup, grup çalışmalarına da uygun olabilecek biçimde kümelenmeye imkan sağlayan formlarda tasarlanmıştır. Aydınlatma ve elektrik donanımı masa içerisinde yer alan tablalar ile çözümlenmiş, çekmece içleri meşe kaplama seçilmiş ve yüzeyler için beyaz formika malzeme

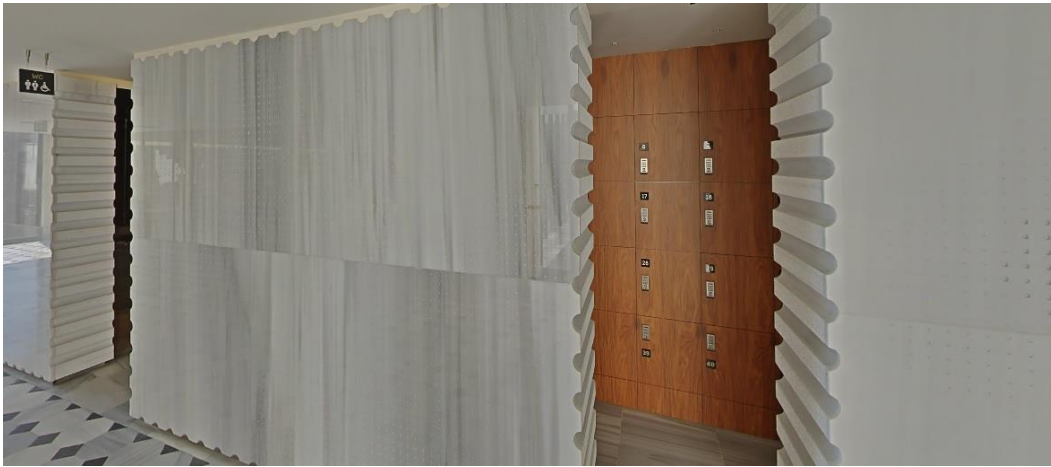
Şekil 82 Salt Galata vestiyer bölümü (Davutoğlu D., 2022)

Resepsiyon bankosu mekan algısı ile bütünlük oluşturmak için zemin ve duvarlarda kullanılan mermer malzemeden üretilerek tasarlanmıştır. Yatay ve düşey yüzeylerdeki taş işçiliği ile dikkat çekmektedir (Şekil 84). Danışmaya ulaşmak isteyen engelli bireylerin önce engelli rampasını kullanarak birinci bodrum kata, sonra asansör ile giriş kata erişmesi gerekmektedir. Vestiyer bölümü kilitli ahşap dolaplardan oluşturulmuştur (Şekil 82).

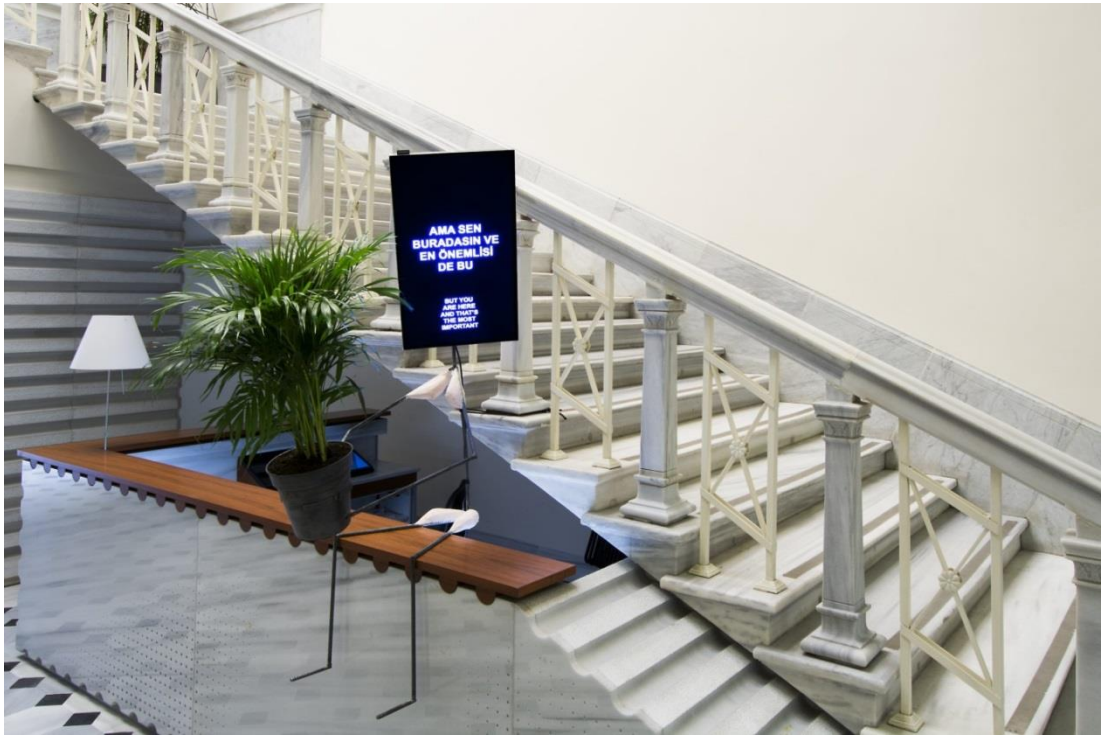
Şekil 84 Salt Galata danışma alanı (kulturlimited.com, 2022)

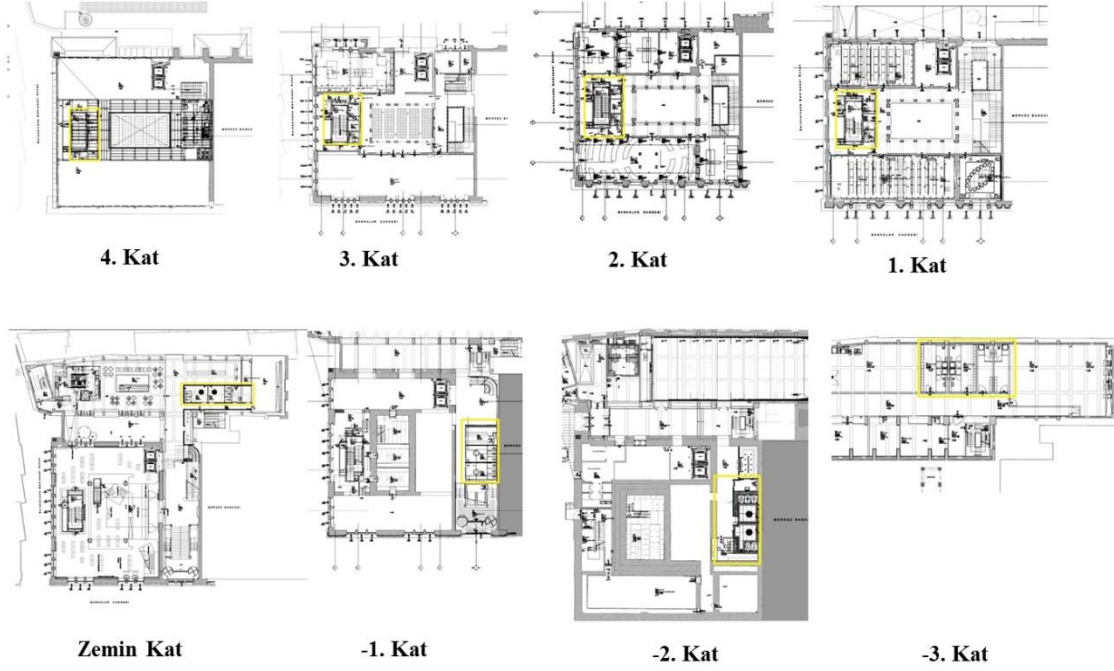
Şekil 85 Islak hacimlerin kat planları üzerindeki konumu (arkiv.com, 2022)

Salt Galata yapısının ıslak hacimleri de Autoban mimarlık firmasına ait tasarımlardan oluşup danışma bölümünde görüldüğü gibi mermer işçiliğinin devamı niteliğindedir. Dolaşım aksı boyunca devam eden delikli yüzeyler ve yivli bitim kesimleri ile taş işçiliğinin sanatsal çizgileri ortaya çıkarılmıştır. Yapının birinci, ikinci, üç ve dördüncü katında bulunan ıslak hacimler aynı aks üzerinde yer almaktadır.

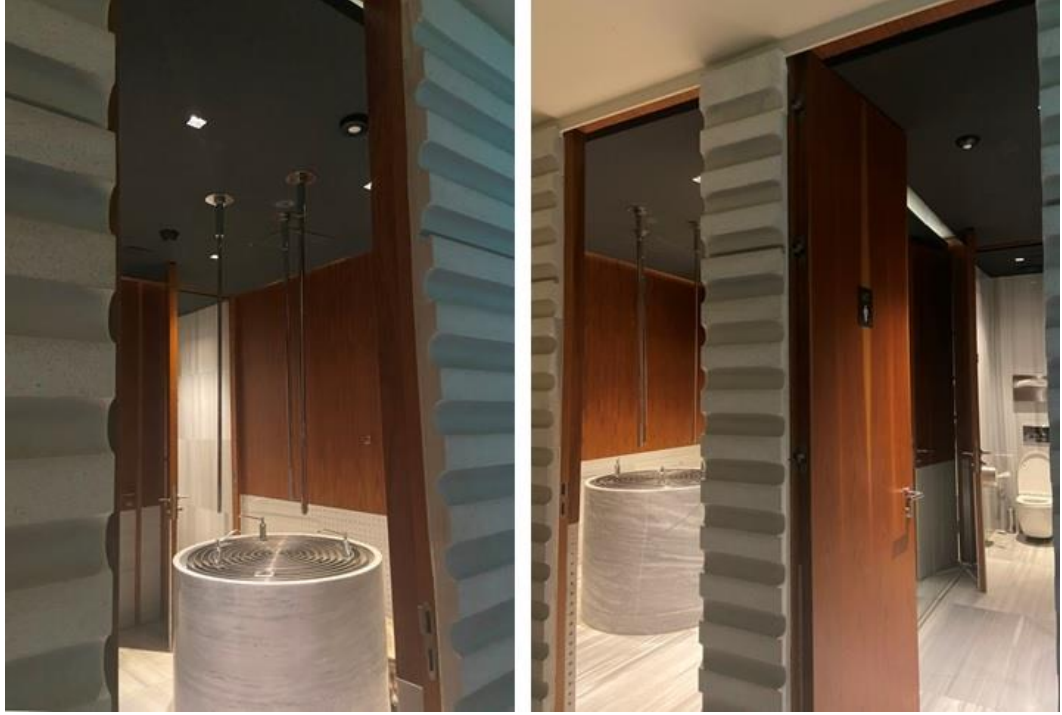
Şekil 86 Salt Galata ıslak hacimler (Davutoğlu D., 2022)

Gessi marka tavandan inen bataryalar kullanılmış, sıva üzeri tesisat bu şekilde tasarlanak gizlenmesi kolay bir hal almıştır (Şekil 87). Ahşap mermer ve metal malzemelerin kullanıldığı bu alanların kapıları yarıya kadar mermerle kaplanarak zeminin devamı algısı yaratılmaya çalışılmış, boş kalan duvarlar derinlik algısı oluşturulmak için boydan aynalarla kaplanmış, lavabolar zeminden çıkan dairesel mermer kütleler şeklinde oluşturulmuştur (Şekil 86-87).

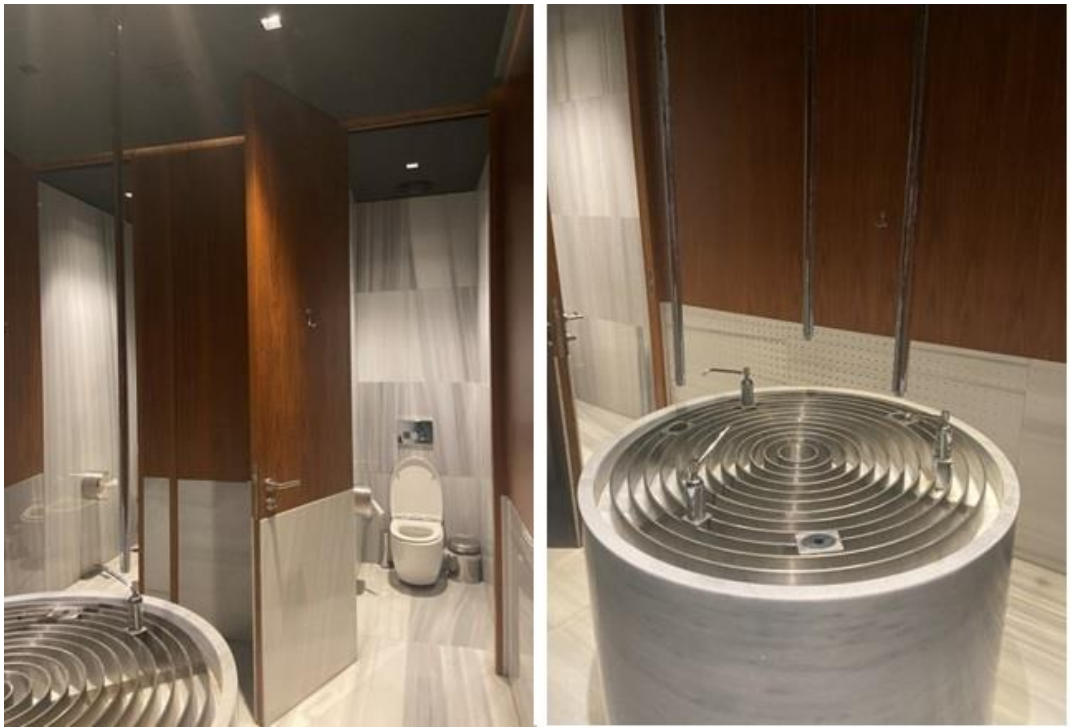
Şekil 87 Salt Galata ıslak hacimler (Davutoğlu D., 2022)

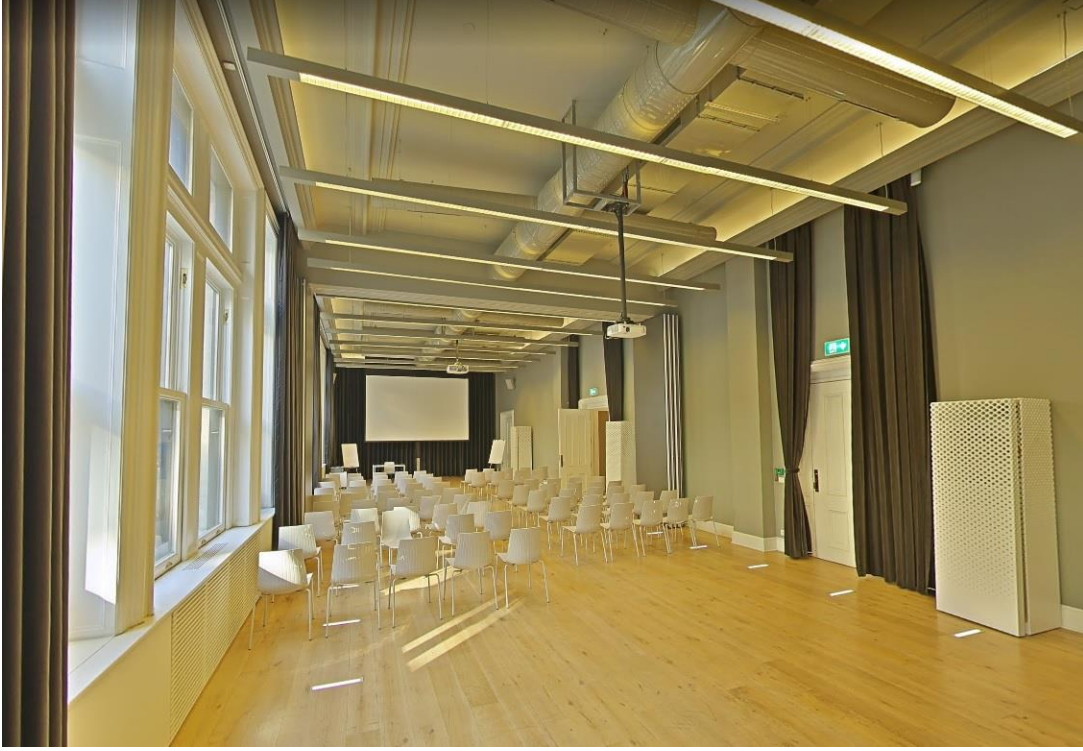
Şekil 92 Salt Galata birinci kat Bankalar Caddesi cephesine bakan toplantı odası (Davutoğlu D., 2022)

Salt Galata yapısının birinci katında atölyelerinde yapıldığı üç adet toplantı salonu bulunmaktadır. 50 m² (Şekil 94), 96 m² (Ressim 92) ve 150 m² lik (Şekil 93) alanlara sahip olan toplantı salonlarının tavan yüksekliği 530 cm'dir.

Zeminler parke kaplama, duvarlar sıva üzeri boyanmıştır. Havalandırma boruları açıkta bırakılmış, orijinal tavan bezemelerine yalnızca bakım yapılmış, aydınlatma elemanları havalandırma borularının alt kısmından geçen metal kayıtlar üzerinde çözümlenmiştir. Slayt sunumlarının yapıldığı projeksiyon gereçleri mevcut olup, sunum sırasında ekrana ışık yansımalarını engellemek için tavan yüksekliğinde antrasit gri renkte perdeler seçilmiştir. Bu alanlar kurum ve kuruluşların verdiği seminer, eğitim gibi etkinlikler için kiralanabilmektedir. Katılımcı sayısına göre masa ve sandalye ilave edilebilmekte, modüler mobilyalar kullanıldığı için istenilen oturma düzenine göre yerleştirilebilmektedir. Grup çalışmaları sırasında isteğe bağlı olarak seperatörler yardımı ile alanlar bölünebilmektedir.

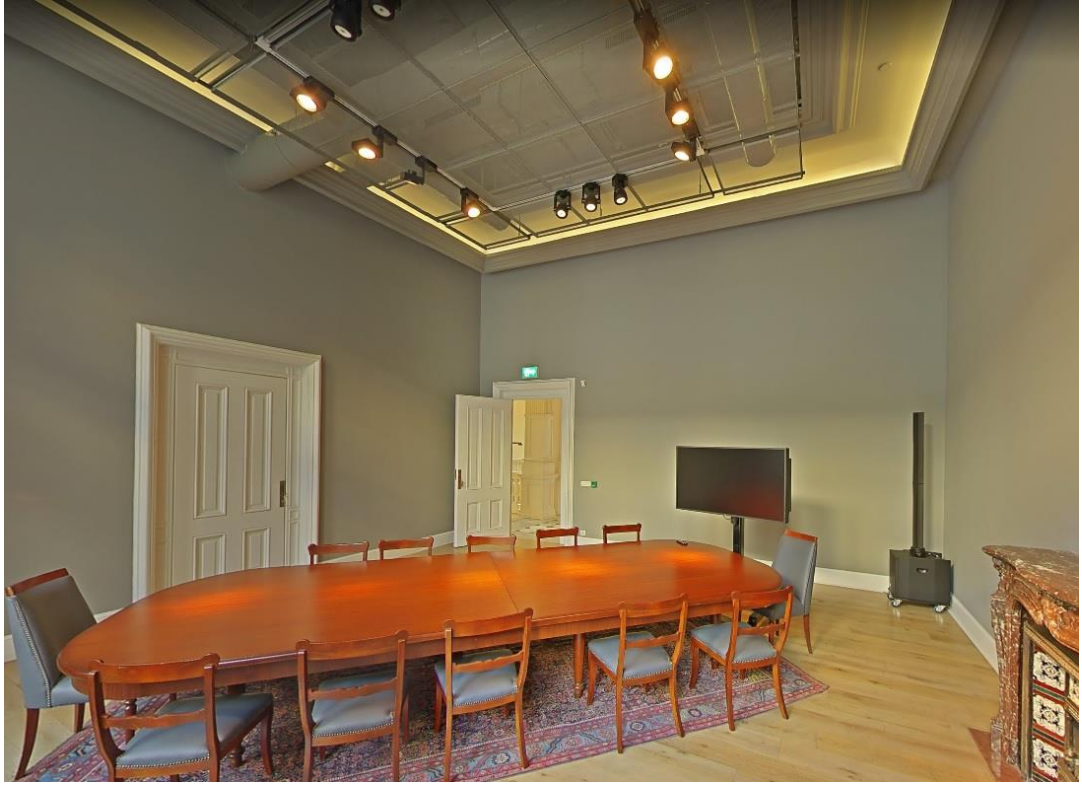
Şekil 94 Salt Galata birinci atölye (Davutoğlu D., 2022)

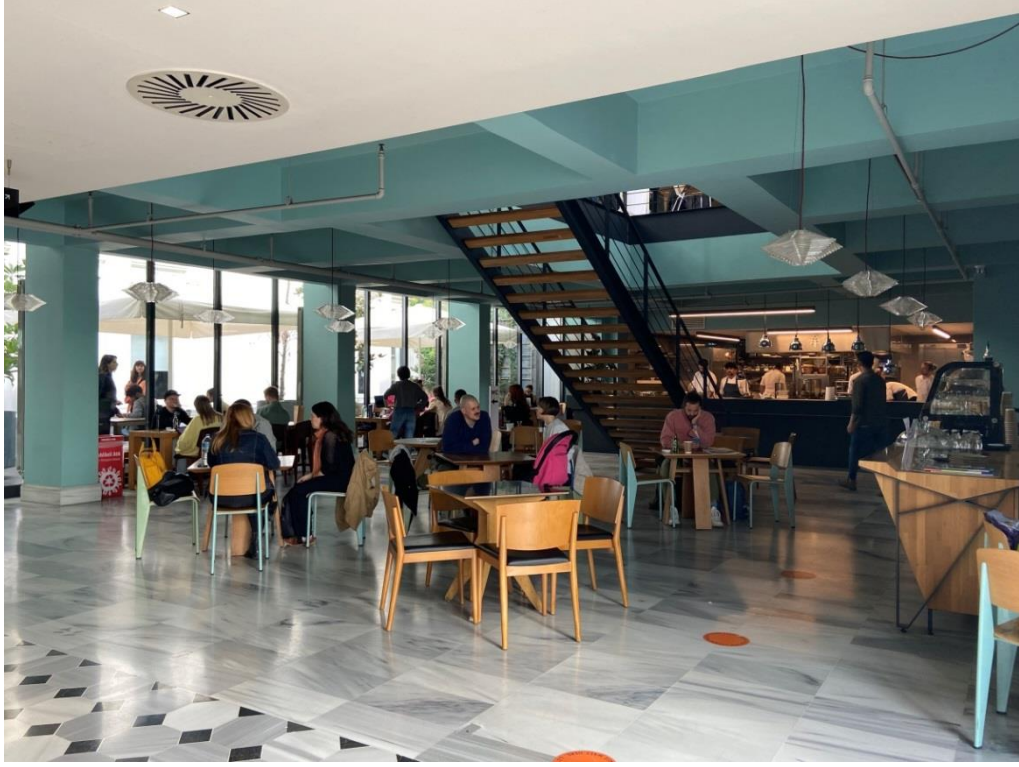
Şekil 97 Salt Galata zemin kat Neolokal Cafe (Davutoğlu D., 2022)

Yapının Hali  cephesinde yer alan Caf - Restoran b l m  a ık mutfak konseptine g re d zenlenmiřtir. Avluya  ıkıř kapısı bulunan alt kat, 55 kiři kapasitesi ile caf  olarak kullanılmaktadır (Şekil97-98). Restoran b l m ne caf  i erisinden  elik konstr ksiyon bir merdiven yardımı ile ulařılmaktadır. Caf  b l m  tam karřısında konumlandırılan kitap evi ile yakın bir mekansal etkileřim i erisindedir (Şekil 96).

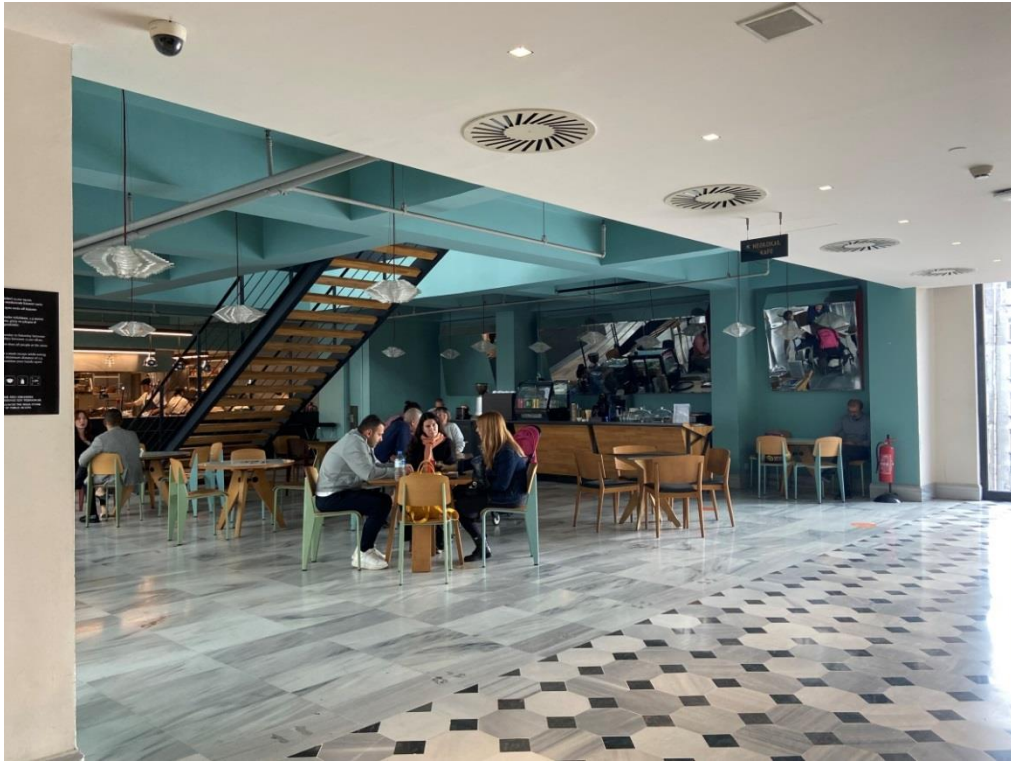
Şekil 98 Salt Galata Neolokal Cafe (Davutoğlu D., 2022)

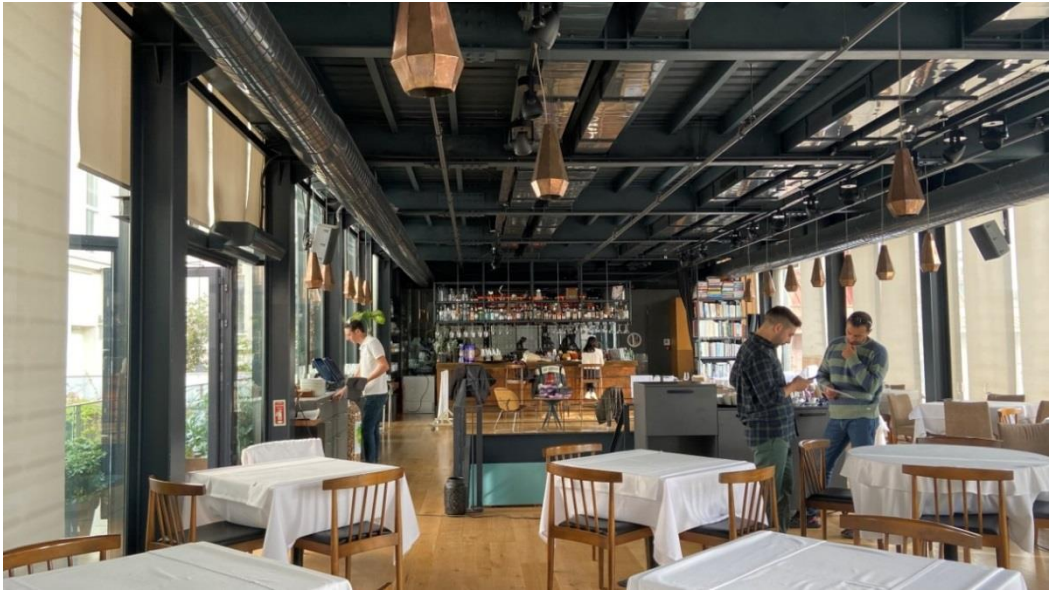
Şekil 102 Neolokal Restoran-Cafe (Davutoğlu D., 2022)

Zeminde parke döşeme kullanılmıştır. Endüstriyel görünümlü tavan metal kayıtlarla oluşturulmuş, aydınlatma aksamları metal köprüler üzerinde çözümlenmiştir (Şekil 102). İklimlendirme, soğutma sistemleri tavan ile aynı gri renkte boyanarak contrast bütünlüğü sağlanmaya çalışılmıştır. Cam cephe ve çelik

konstrüksiyondan oluşturulmuş bu alan yapının çağdaş eklerinden olup, kullanılan malzeme seçiminin farklılığı ile tarihi dokudan bağımsız fakat tarihi doku ile uyumlu nitelikte tasarlanmıştır (Şekil 102).

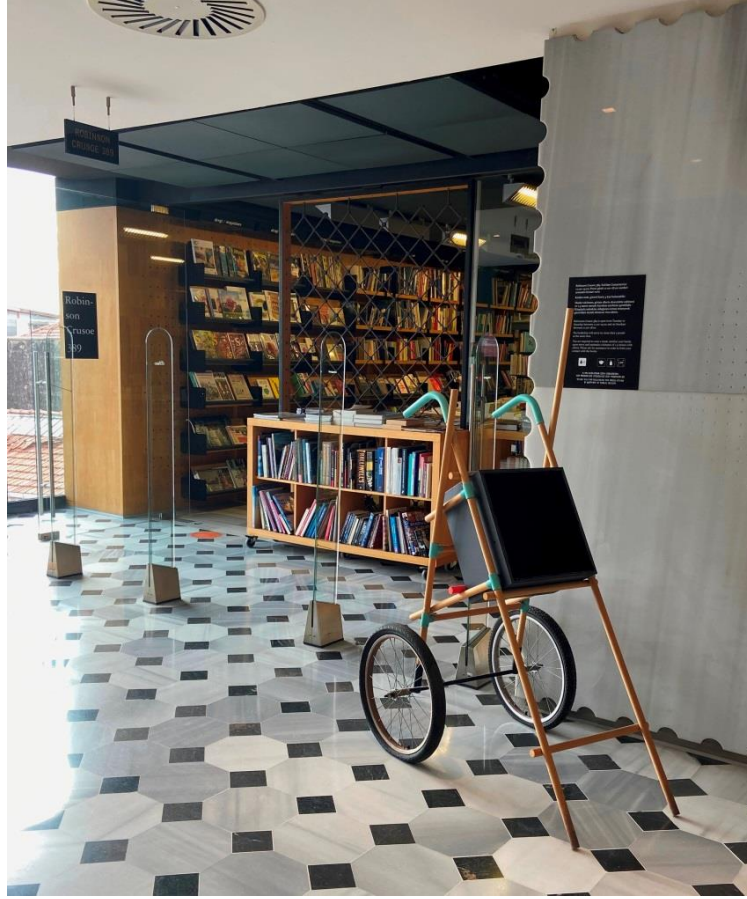
Şekil 104 Zemin kat Robinson Cruose 389 kitap evi (Davutoğlu D., 2022)

Robinson Crusoe 389 tarafından işletilmekte olup yapının Haliç cephesine bakan kısmında yer alan kitap evi yerel ve yurtdışından bir çok yayına erişilebilen bir işletmedir. Salt Araştırma bölümünde yapılan çalışmalar, sergi ve etkinliklerin işbirliğini içeren ürünlere de erişilebilmektedir. Kitap evinde görsel sanatlar, mimarlık, çevre, kültür, sosyo-ekonomik tarih konularında uzman yazarların ve kuruluşların çalışmaları yer almaktadır. Tasarımcı Ömer Ünal imzası taşıyan kitap evi ahşap ve metal malzemeler kullanılarak, satış ve ürün teşhirine uygun, esnek modüler parçalarla oluşturulmuştur. Yapının genelinde bulunan mermer zemin döşemesi devam ettirilmiş, İklimlendirme aksamları siyah panellerle kaplanmış tavan içerisinde çözümlenmiştir. Yerden tavana kadar uzanan ahşap paneller, üzerinde bırakılan açıklıklarla metal modüler malzemelerin ürüne göre değişiklik sağlayacak şekilde yeniden düzenlenmesine imkan vermekte ve mekana sıcak bir atmosfer katmaktadır (Şekil 104-105) (Davutoğlu D., 2022).

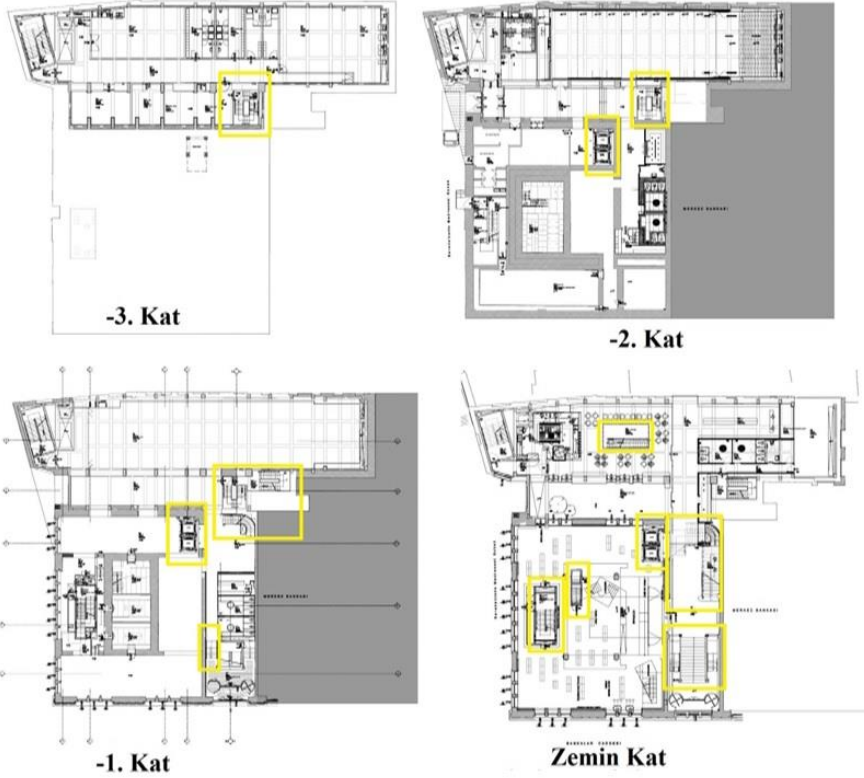
Salt Galata binasında işlevlendirme sırasında eklenen düşey sirkülasyon aracı olan asansörler iki kabinlidir. Katlar arası geçişler yapı içinde bulunan ana merdivenler ile de sağlanmaktadır. Aşağıda gösterilen planlarda işaretlenen alanlar merdiven ve asansörlerin yapı içerisindeki konumunu göstermektedir. Engelli bireyler giriş kata ve asansöre erişmek için merdiven asansörü kullanmak durumunda kalarak birinci bodrum kat üzerinden binadaki diğer katlara ulaşabilmektedir. Giriş kata kot farkı nedeni ile ana giriş kapısından merdivenle çıkılabilmektedir. Uzun koridor ile, müze alanı dışında zemin katta yer alan doğu ve batı yönlerinde oluşturulmuş diğer alanların tümüne ulaşabilmektedir.

Şekil 106 Sirkülasyon alanlarının kat planları üzerinde gösterimi (arkiv.com, 2022)
