TARİHİ YAPILARIN MÜZE OLARAK YENİDEN
İŞLEVLENDİRİLMESİ; SALT GALATA ÖRNEĞİ

YÜKSEK LİSANS TEZİ

**TARİHİ YAPILARIN MÜZE OLARAK YENİDEN
İŞLEVLENDİRİLMESİ; SALT GALATA ÖRNEĞİ**

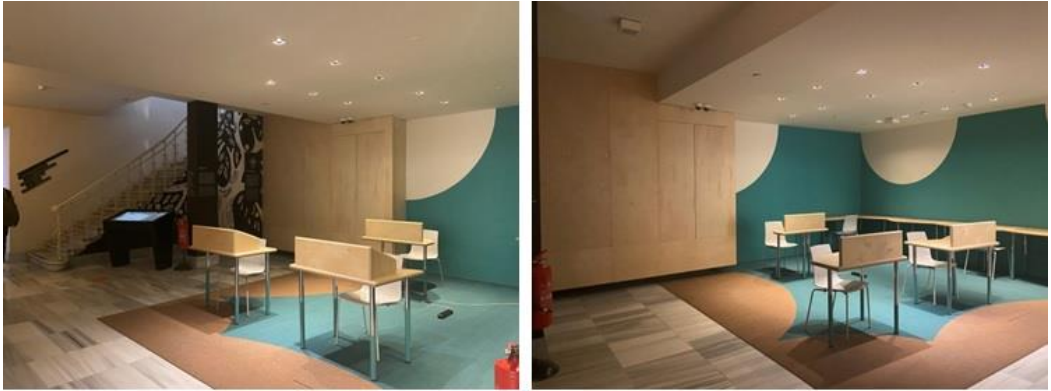
Şekil 110 Salt Galata birinci bodrum kat lobisi (Davutoğlu D., 2022)

Giriş katta yer alan Salt Araştırma bölümünün asma katına asansör ve merdivenle ulaşılabilir. Birinci bodrum kat koridoru uzun ve sağ tarafında ıslak hacimler, merdivenler, solunda kütüphane girişi, asansörler ve koridorun sonunda sergi alanı yer almaktadır. Düz bir aksta seyreden bu koridorun sağ tarafında bir bekleme alanı yaratılmıştır (Şekil 110).

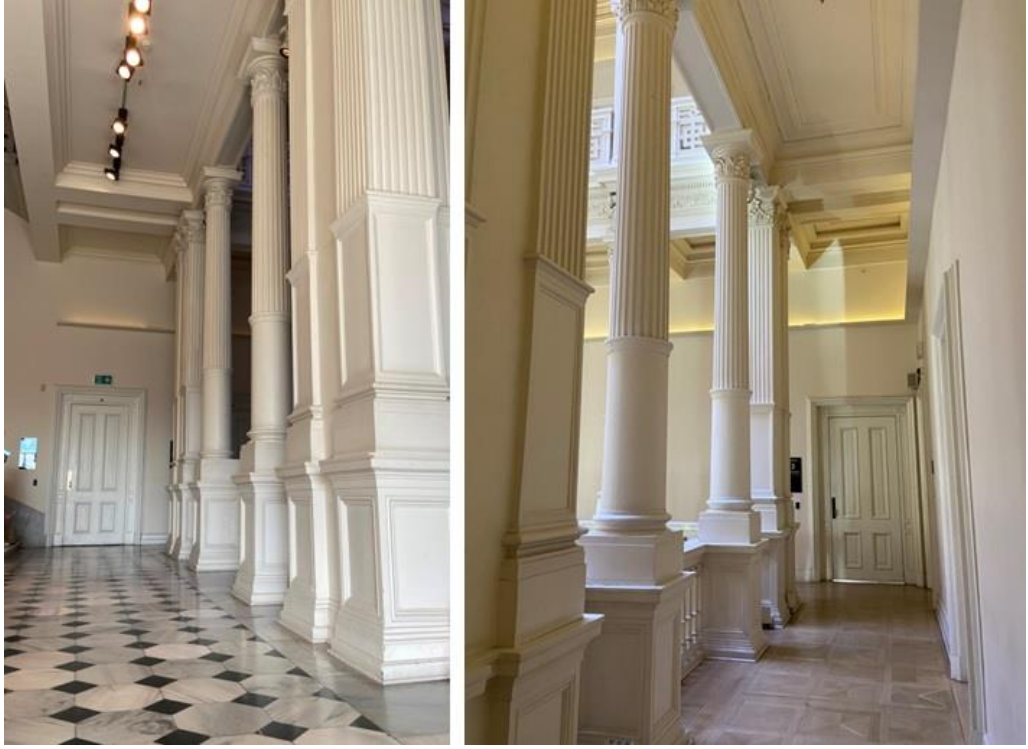
Yapının birinci, ikinci, üçüncü katında yer alan alanlara merdivenlerle ulaşılabilirdiği gibi asansör ile de ulaşılabilir. Katlarda yer alan her alan orta avluya bakan galeri boşluğu etrafında konumlandırılarak, erişim kare formda oluşturulmuş bu boşluk etrafında dönen kare düzenli uzun ince ve sütunlarla ve kemerlerle çevrili koridorlarla sağlanmıştır (Şekil 117).

Şekil 117 Salt Galata ana bina katlarında bulunan holler (Davutoğlu D., 2022)

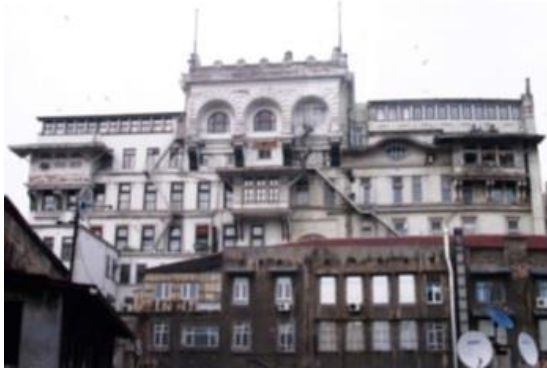
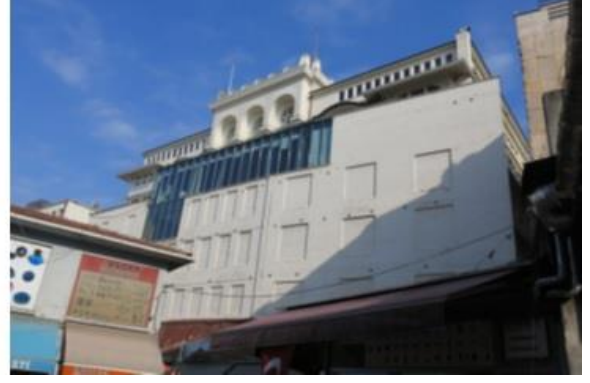
Şekil 120 Yapının güney cephesi restorasyon öncesi ve sonrası (Kara ve İşleyen, 2018: 95)

Çağdaş ekler inşa edilirken yapının tarihi kimliğini kaybetmemek için yapı sınırının korunması gerekmektedir. Yapı ve ek arasında oluşan büyük contrast farkları uyumsuzluğa neden olmaktadır. Çağdaş eklerde özgün yapıya göre zıtlık kavramı temel kurgu ilkesi kabul edilmektedir fakat zıtlığın yarattığı bütünlüğe erişmek için tarihi yapının geleneksel dokusunu bozmayacak ve yapıdan ayırt edilebilecek şekilde tasarlanmalıdır. Yapılacak ek kütle veya yüzeylerin malzeme seçimi sırasında, yapıya bindirilecek yükün statik hesaplamalarının dikkatli yapılması ve seçilen malzemelerin kolay sökölüp takılabilir özellikte olması gerekmektedir. Salt Galata yapısına A. Vallaury döneminde yapılan mimari ek, hacimsel ihtiyaçların oluşturduğu özgünlük karmaşası nedeni ile yeniden düzenlenmiştir. Neolokal cafe- restoran bölümü ve bulunduğu hacim çelik-cam strüktür olarak beyaz bir yapı bloğu üzerine inşa edilmiştir ve kullanılan çağdaş malzemeler ile tarihi yapının ek yapıya oranla geri plana atılmasını engellenmiştir (Şekil 120). Beyaz tuğla kaplı ve üzerinde bulunan cam cephe çelik kütle, yapıya oldukça uyumlu olmakla beraber tarihi dokuyu gölgelemeden ek olduğu ayırt edilebilir biçimde tasarlanmıştır (Şekil 121). Neolokal restoranın teras bölümü mermer zeminlerle döşenmiş, cam ve çelik kütle üzerinde yükselmektedir (Şekil 121).

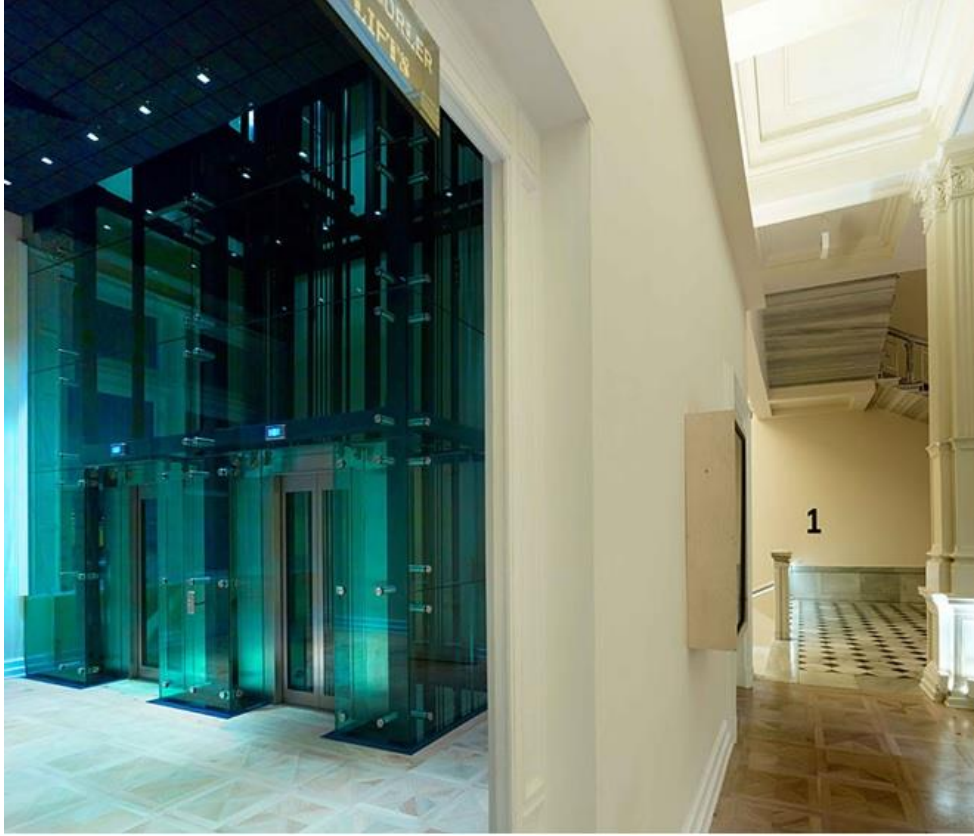
Yapının yeniden işlevlendirme sürecinde eklenen iki kabinli cam cephelerden oluşan panoramik asansör çağdaş malzemeelrin kullanıldığı düşey dolaşım elemanı olarak tasarlanmıştır. Çelik- cam konstrüksiyondan oluşan bu asansörler yalnızca ana binada çalışıp restoran-cafe bölümünün yer aldığı güney kanatta kullanılmamıştır.

Şekil 124 Salt Galata panoramik asansörler (mimarlar.com, 2022)

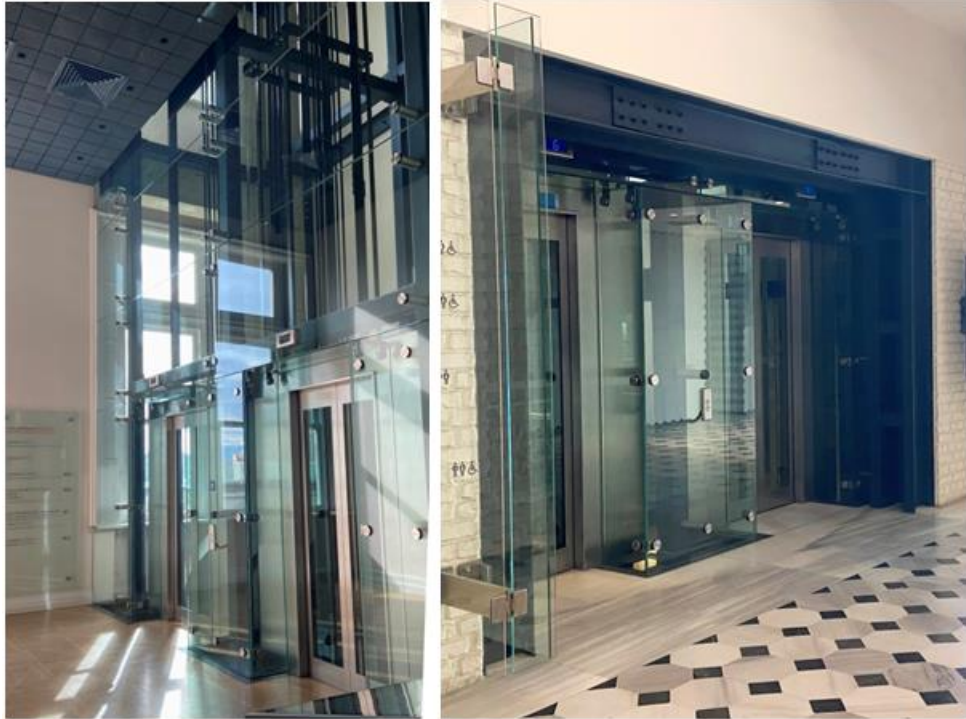
Şekil 125 Salt Galata panoramik asansörler (Davutoğlu D., 2022)

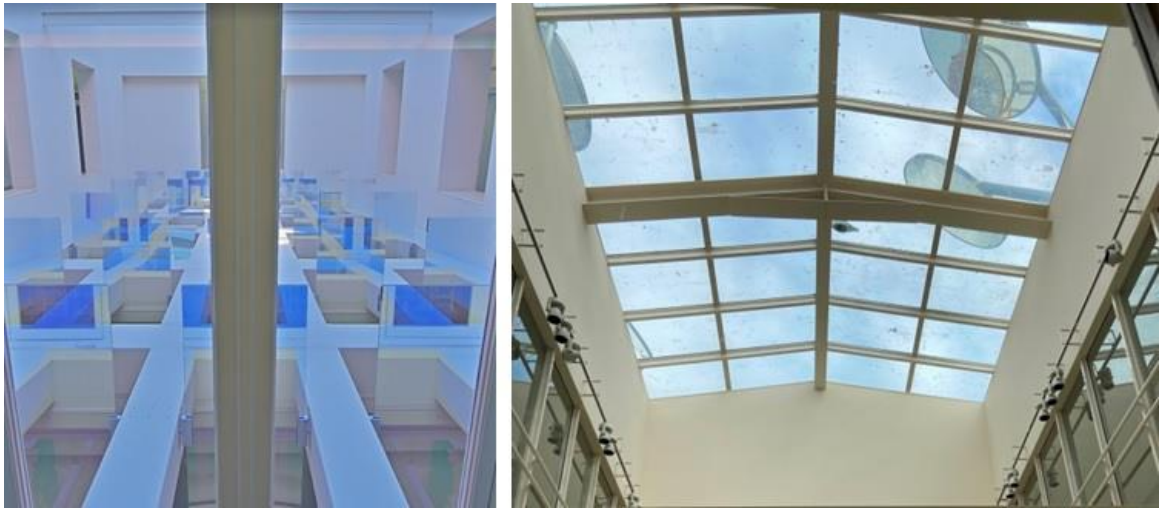
Şekil 127 Salt Galata yansıtıcı cam panel düzeneği (Davutoğlu D., 2022)

Galeri boşluğunda oluşturulan güneş ışığını yapı içine alarak gün boyu eşit şekilde yapı içine yansıtmak için teknolojik sistemler kullanılarak çözümlenen cam tavan bölümü, yansıtıcı aynalar ve cam panel düzeneği ile oluşturulmuştur (Şekil 126-127). Kütüphane bölümünün avlusunu oluşturan galeri boşluğunda bulunan bu açıklıklar gün ışığının tüm alanlara eşit şekilde yansımaları sağlamak amacıyla tasarlanmıştır. Yapıya doğal aydınlatma imkanı sağlayan bu sistem Salt Galata yapısını diğer müze yapılarından ayıran önemli özelliklerden biridir.

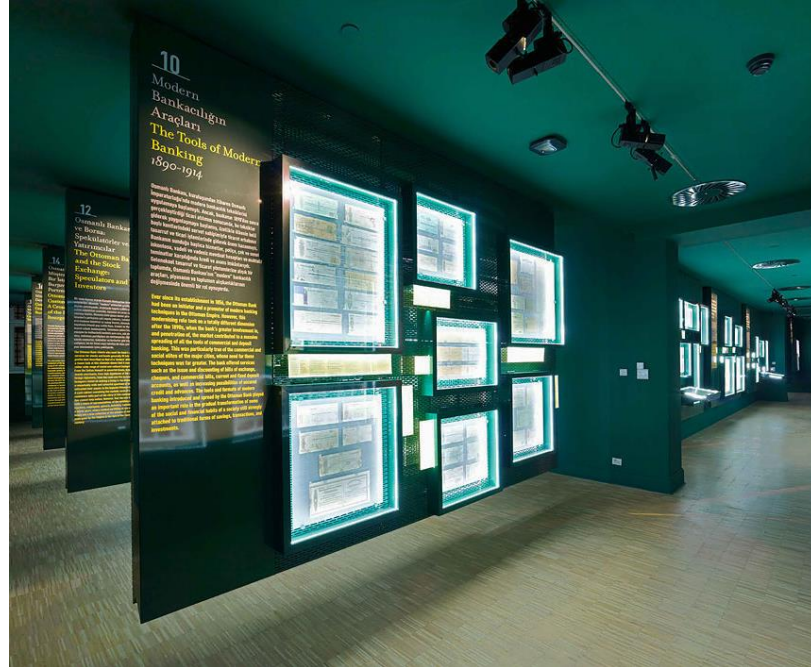
Şekil 128 Osmanlı Bankası Müzesi sürekli sergi alanı (ypsilontasarim.com, 2022)

Tasarımını Bülent Erkmen'in yaptığı müzenin, sergileme alanlarının aydınlatmaları Ypsilon Tasarım tarafından gerçekleştirilmiştir. Birinci bodrum katta bulunan sürekli sergi alanında 2 ve 2.5 m yüksekliğe sahip iki tip 17 adet pencere bulunmaktadır. Pencereler, gün ışığını engellemek için dış taraftan reflekte, çift taraflı film ile kaplanmıştır. Sürekli sergileme alanında iki tip aydınlatma elemanı kullanılmıştır. Bunlar yerleştirildikleri rayın üzerinde istenilen açı ve doğrultuda yönü değiştirilebilen halojen lambalardan olan Panavision Lumiere ve ortama homojen bir aydınlatma sağlayarak noktasal ışık kaynağı olarak kullanılan Erco CANTAX model armatürlerdir (Şekil 129). Koyu renk duvarlar sergilenen eserlere dikkati yönlendirmektedir. Fakat zeminde kullanılan ahşap malzeme parkelerde parlamalar oluşmaktadır. Parlama, yansıma gibi etkiler müze yapılarında olması istenmeyen türden durumlardır. Kasa dairelerinde Erco markasının Jilly model ray spot armatürleri ve sergi alanlarında farklı boyutlardaki eserlerin aydınlatılmasında oldukça etkili olan Erco Optec model ürünler kullanılmıştır (Şekil 130).

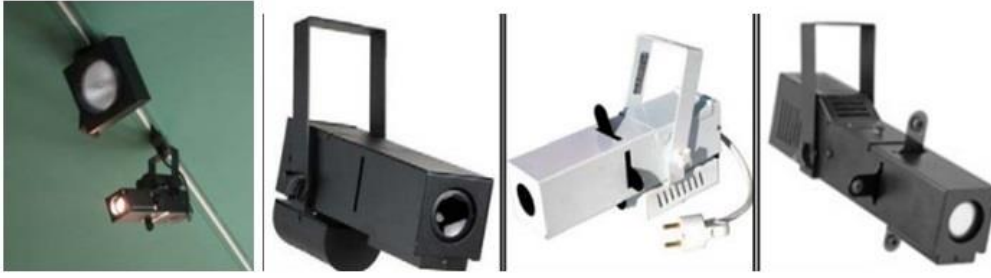
Şekil 129 Osmanlı Bankası Müzesi sergileme alanları yapay aydınlatmaları (Karaoğlu Can ve Altuncu, 2021: 673)

Erco Cantax

Panavision Lumiere DP-90-LED

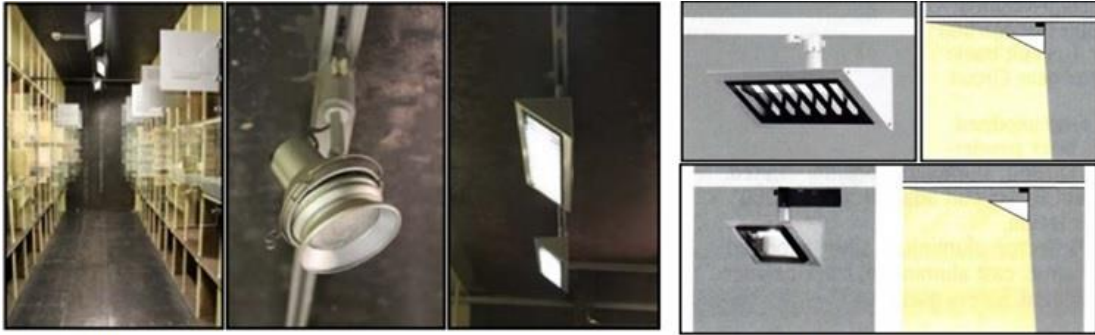
Şekil 130 Osmanlı Bankası Müzesi yapay aydınlatmaları (Karaoğlu Can ve Altuncu, 2021: 674)

Erco Jilly

Erco Wallwasher

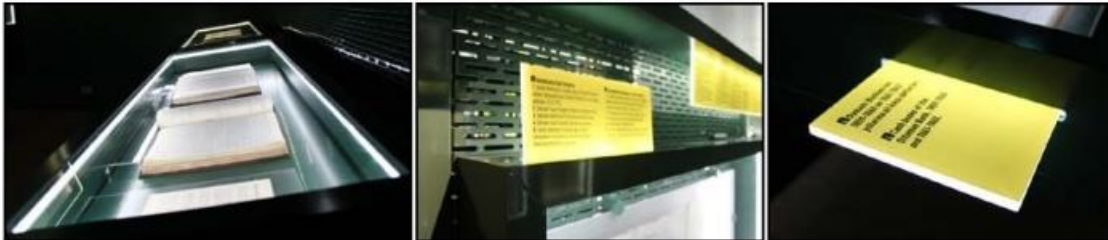
Şekil 131 Osmanlı Bankası Müzesi ünite içi yapay aydınlatmaları (Karaoğlu Can ve Altuncu, 2021: 674)

Kullanılan ürünler yüksek verimli ve enerji tasarruflu ürünlerdir. Raylı sistem üzerinde kurulan aydınlatma aksamları zaman içinde oluşabilecek farklılıklara uyum sağlayacak şekilde yeri değiştirilebilir nitelikte düzenlenmiştir. Sergileme ünitesi içerisinde şerit led aydınlatmalar kullanılmıştır (Şekil 131). Eserlerin ışıktan yıpranmasını engellemek için opak süzgeçlerden faydalanılmıştır.

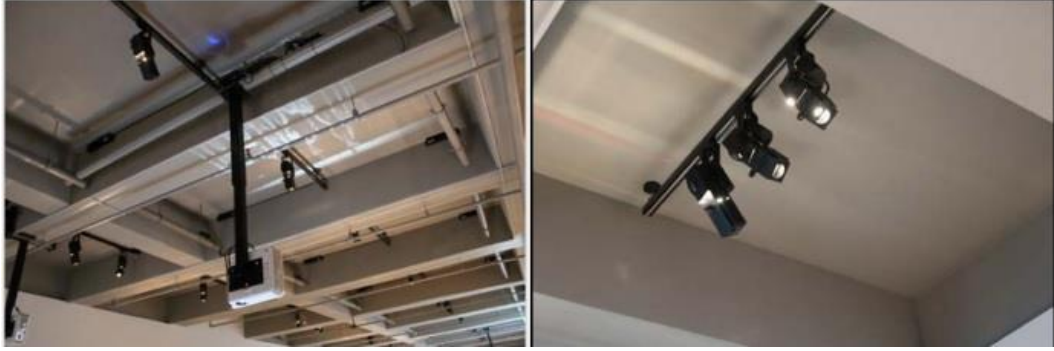
Şekil 132 Osmanlı Bankası Müzesi fuaye alanı yapay aydınlatmaları (Karaoğlu Can ve Altuncu, 2021: 675)

Fuaye alanı ve süreli sergi alanında pencere bulunmadığı için aydınlatma yalnızca yapay ürünlerle sağlanmaktadır. Sergi alanlarında da müzede olduğu gibi Panavision Lumiere model raylı sistem armatürleri kullanılmıştır (Şekil 132). Işık renkleri farklı olarak yerleştirilmiş bu ürünler sergilenecek esere göre değişebilmektedir. Fakat bu ürünlerle yalnızca kısmi aydınlatma sağlanması nedeniyle duvarlarda gölgeler ve zeminde ışık parlamaları oluşmaktadır.

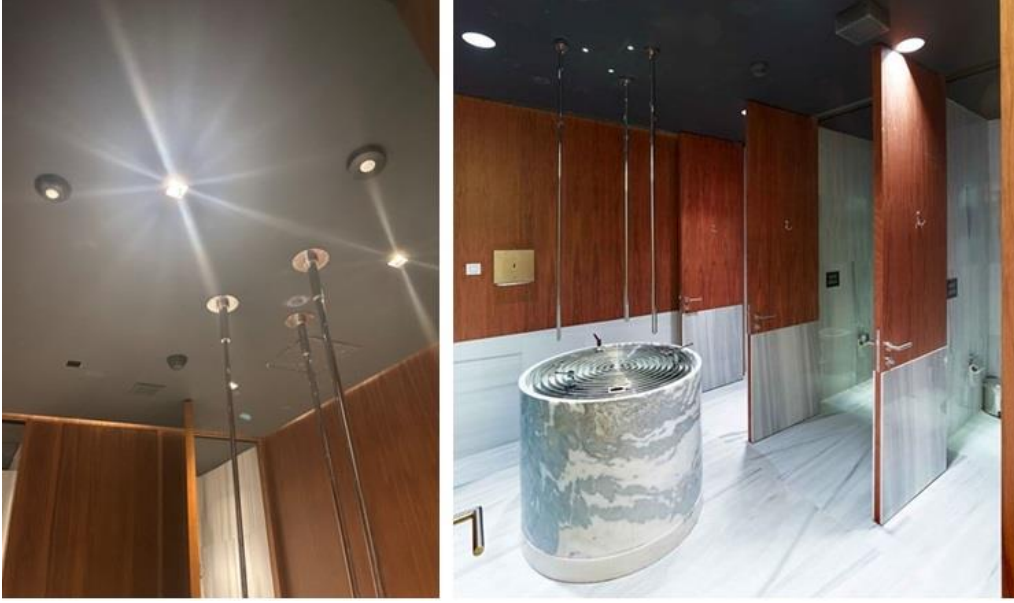
Şekil 134 Sağ: Salt Galata ıslak hacim aydınlatmaları (saltonline.org, 2022)
Sol: Salt Galata ıslak hacim aydınlatmaları (Davutoğlu D., 2022)

Salt Galata yapısının girişinde bulunan merdiven küpeşeleri ve karşılıklı duvarların zemin akslarında amber renkte şerit led aydınlatmalar kullanılmıştır. Islak hacimlerde aydınlatma gömme biçimde yerleştirilmiş sıva üstü led panel, kare ve dairesel spot ışıklandırma ile sağlanmıştır (Şekil 134).

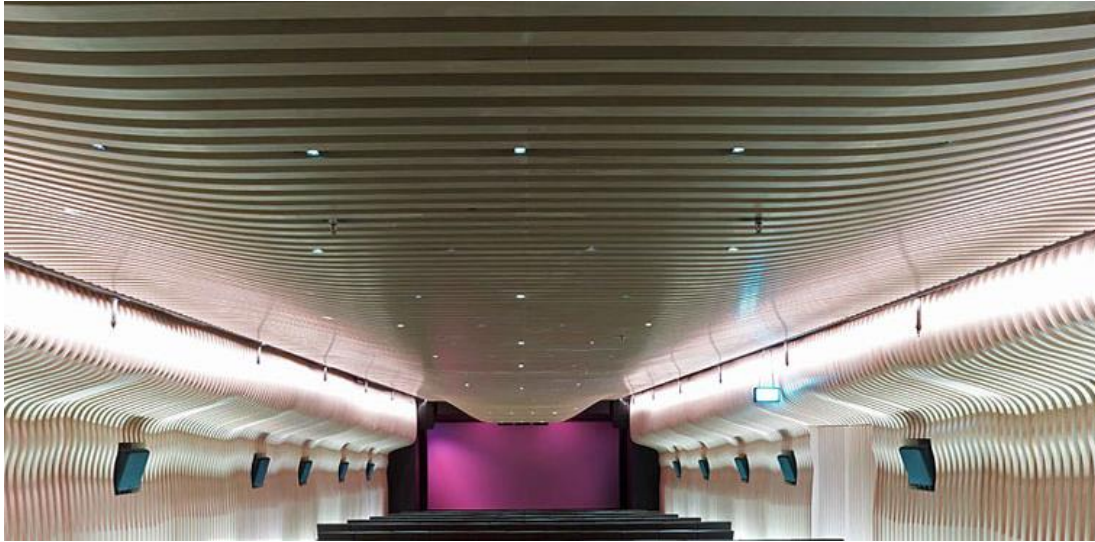
Şekil 135 Salt Galata oditoryum aydınlatmaları (divisare.com, 2022)

Oditoryum alanının aydınlatmaları sahne etrafından oturma düzeni yönünde karşılıklı iki şerit led aydınlatma, noktasal spot aydınlatmalar ve Panavision Lumiere model ürünler kullanılarak sağlanmıştır (Şekil 135). Ferit Ş. Şahenk Salonu olan Salt

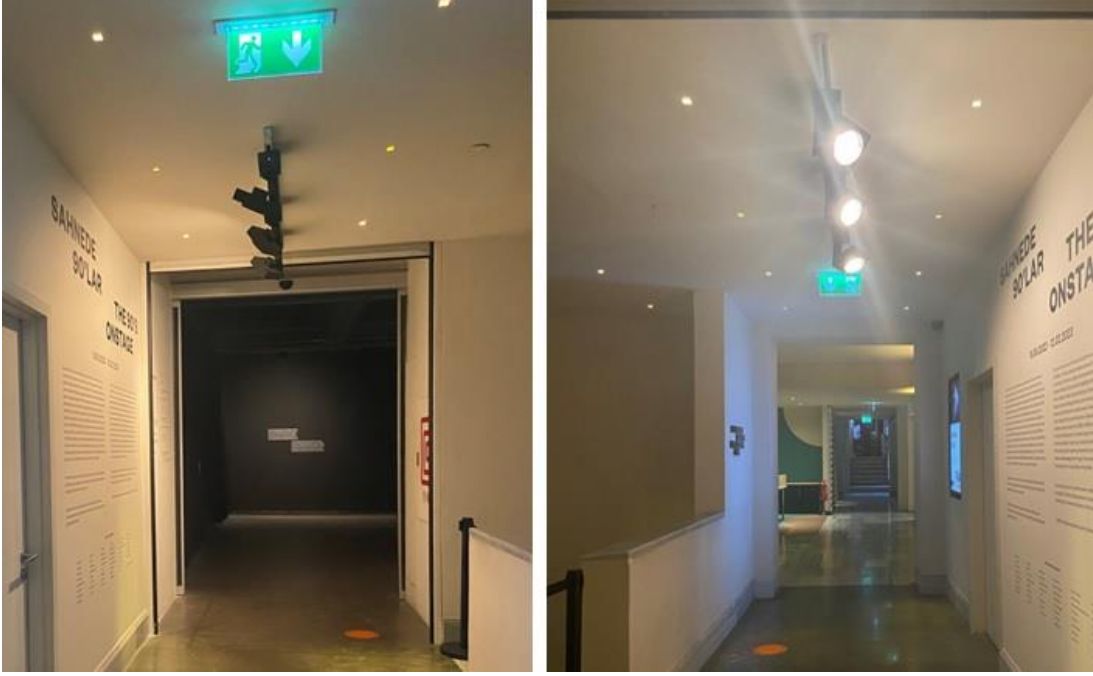
Şekil 138 Birinci bodrum kat koridor aydınlatmaları (Davutoğlu D., 2022)

Birinci bodrum katta bekleme alanı ve kütüphaneden sergi alanı yönünde uzanan koridor kare spot aydınlatmalar ile tasarlanmıştır (Şekil 138). Holün ince aksında spot ışıklarına ek olarak Panavision marka armatür yer almaktadır (Şekil 139).

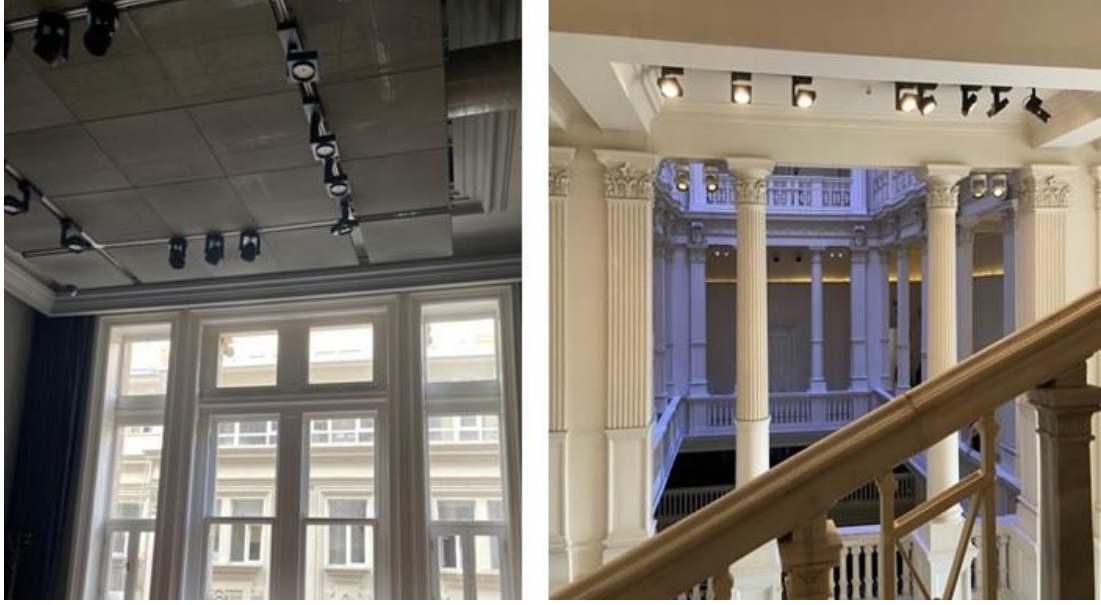
Şekil 140 Panavision marka raylı sistem aydınlatmalar (Davutoğlu D., 2022)

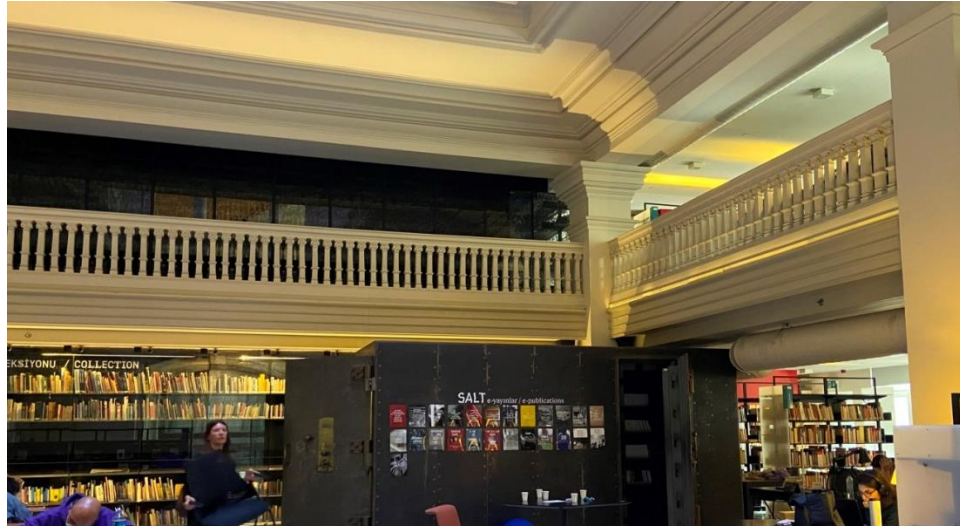
Şekil 141 Kütüphane asma kat şerit ledler (Davutoğlu D., 2022)

Salt Araştırma bölümü kütüphanesinde asma tavan zemin aksı boyunca amber renkli şerit led aydınlatmalar kullanılmıştır (Şekil 141). Kitap raflarının üst kısımlarına nikel kaplama led aydınlatmalar, paraf aralarına ürünleri aydınlatmak için ve türler arası bölücü rolü üstlenmesi için modüler şerit led aydınlatma ürünleri

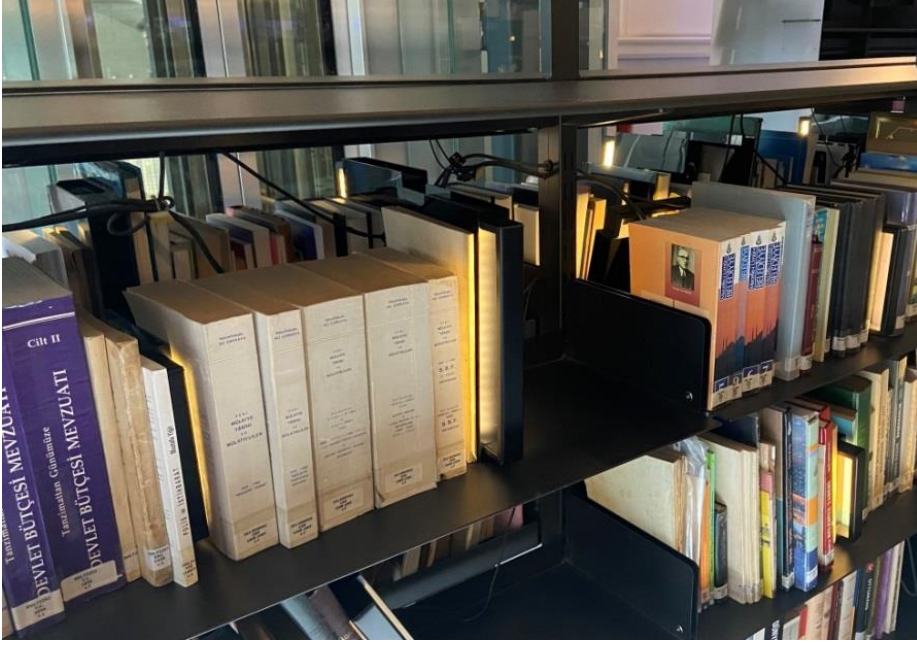
Şekil 142 Kütüphane rafları ayraç ledleri (Davutoğlu D., 2022)

kullanılmıştır (Şekil 142). Bireysel çalışma alanlarında masa üstü armatürler yerleştirilmiştir (Şekil 143). Toplantı salonlarında etanj led floresanlar kullanılmıştır.
