**KARAYOLLARINDA ÜSTYAPI YÖNETİM SİSTEMİNİN
İNCELENMESİ: AFGANİSTAN KARAYOLLARI ÖRNEĞİ**

YÜKSEK LİSANS TEZİ

Mohammad Ali KARIMI

**İnşaat Mühendisliği Anabilim Dalı
İnşaat Mühendisliği Programı**

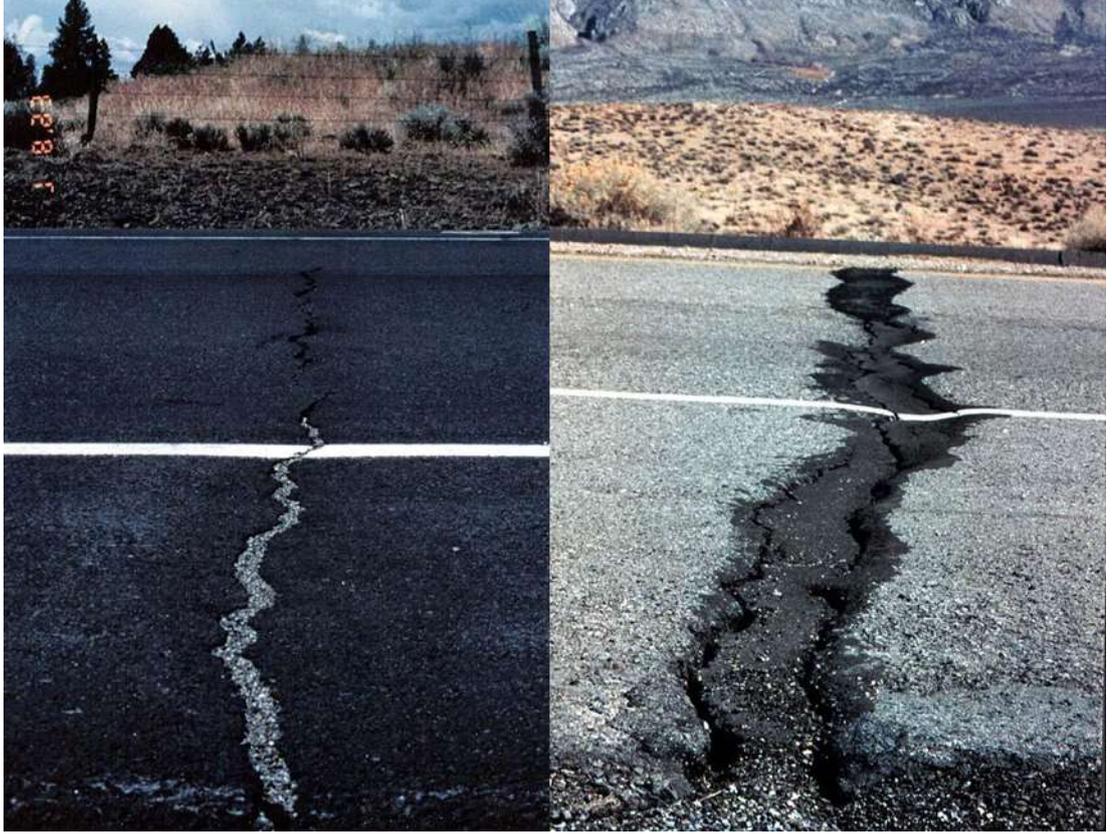
Yol kaplamasının merkez çizgisine veya uzanma yönüne dik çatlaklardır. Genellikle bir ısıl çatlama türüdür. Boyuna bir çatlak, merkez çizgisine hemen

hemen paralel bir yol izler. Enine bir çatlak ise yolun merkez çizgisine kabaca dik olarak uzanır. Her ikisine de asfalt yüzeyin büzüşmesi veya sıkışması neden olur. Kötü inşa edilmiş yol bağlantıları nedeniyle çatlakların oluşumu hızlanabilir. Bu çatlak türünün yarattığı sorunlar nem sızmasına olanak sağlaması ve sertliktir.

Şekil 2.3: Küçük ve Büyük enine çatlak

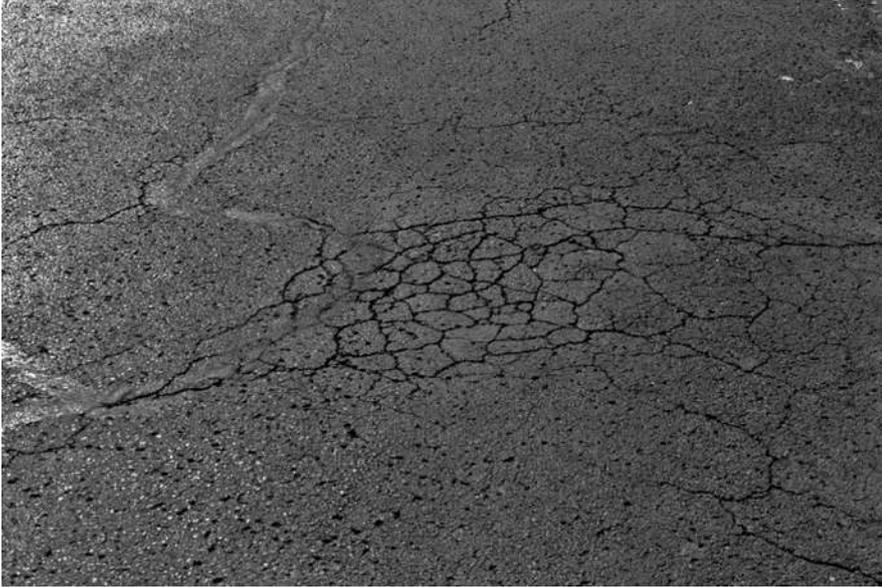
SUA yüzeyinin (veya stabilize temelin) dayanıklılığını yitirmesi, tekrarlanan yükleme veya asfalt yüzeyinin sabit olmayan veya zayıf temel üzerinde yön değiştirmesinin yol açtığı birbiriyle bağlantılı bir dizi çatlaktır. Sabit olmayan destek genellikle temellerin veya tabanların suya doymasının sonucudur. Bu tür çatlama, yapısal yıkımın güçlü bir göstergesidir. Çatlaklar nemin içeri sızmasına olanak verir, sertlik artar ve ayrıca bu çatlaklar kötüleşerek çukurlara dönüşür ve parçalar gevşeyip tekrarlayan trafik yükü altında yerinden kopar. Trafik nedeniyle asfalt yüzeyin dayanıklılığını yitirmesi bu çatlaklara yol açabilir.

Şekil 2.4: Timsah sırtı çatlama

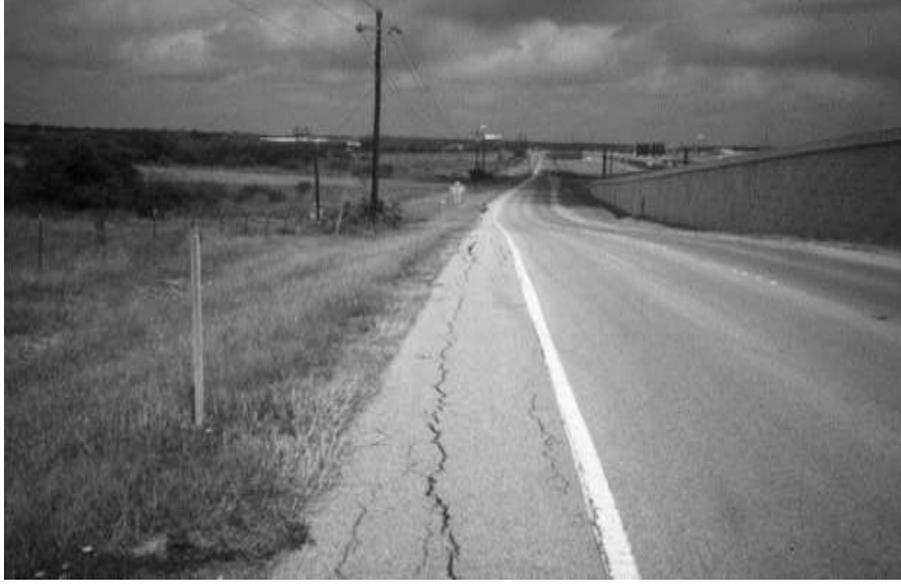
Kenar çatlakları, bir yol kaplamasının dış kenarının 30-60 cm'si arasında oluşan boyuna çatlaklardır. Bu çatlaklar yol kaplaması kenarında destek olmaması nedeniyle oluşur.

Şekil 2.5: Kenar Çatlakları

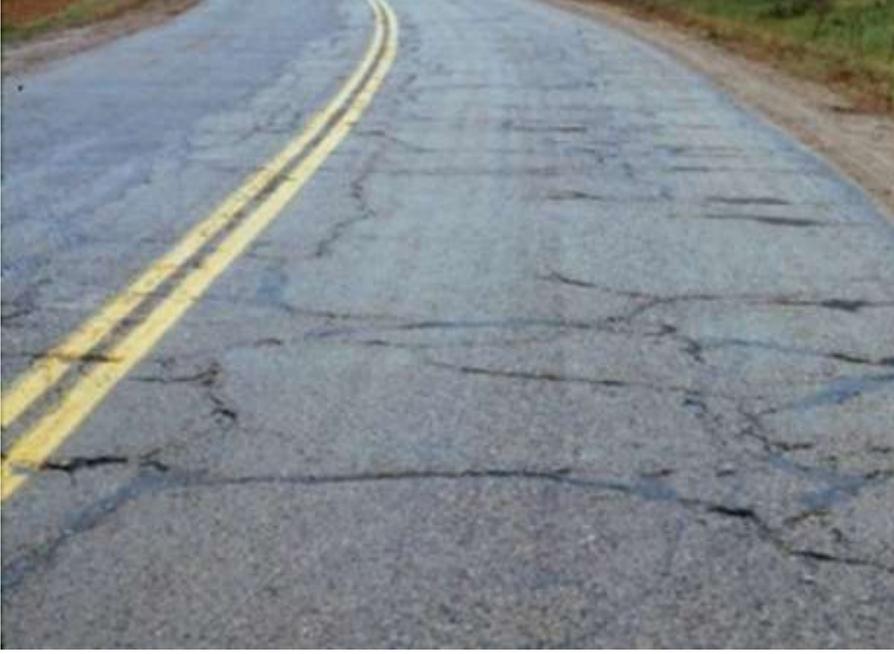
Yol kaplamasını dikdörtgen parçalara bölen birbiriyle bağlantılı çatlaklardır. Bloklar boyut olarak yaklaşık 0,1 m² (1 ft²) ila 9 m² (100 ft²) arasında değişir. Büyük bloklar genellikle boyuna ve enine çatlama olarak sınıflandırılır. Blok çatlama genellikle yol kaplaması alanının geniş bir bölümünde meydana gelir, fakat bazen sadece trafik olmayan alanlarda oluşur. Blok çatlama genellikle sıcaklık döngüleri nedeniyle asfalt yol kaplamasının büzülmesi nedeniyle olur.

Şekil 2.6: Blok çatlama

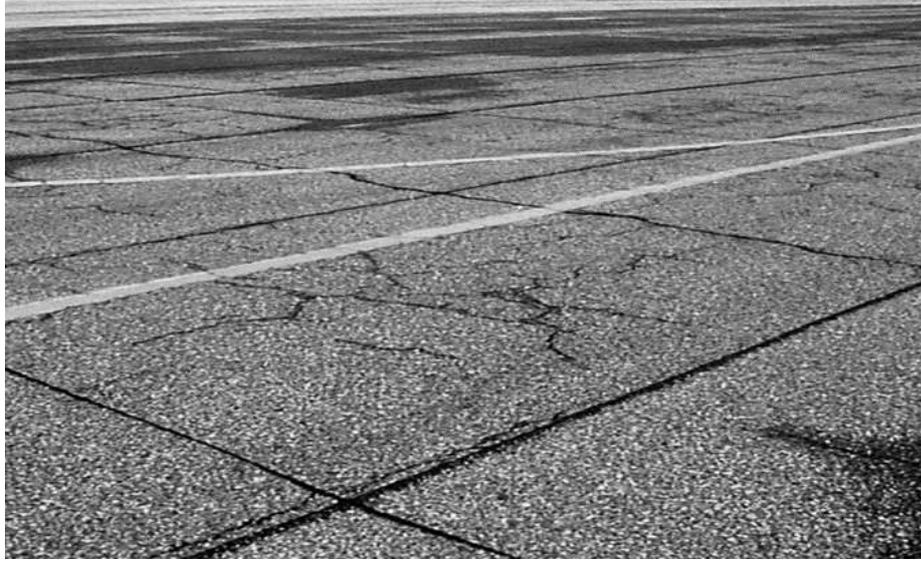
Yansıma çatlakları bağlantı yerlerinin üzerine oluşan veya beton bir yol kaplamasının içindeki veya bozulmuş bir asfalt yol kaplamasının içindeki çatlaklardır. Bu çatlaklar eski yol kaplamasının hareketi nedeniyle oluşur.

Şekil 2.7: Yansıma Çatlaması

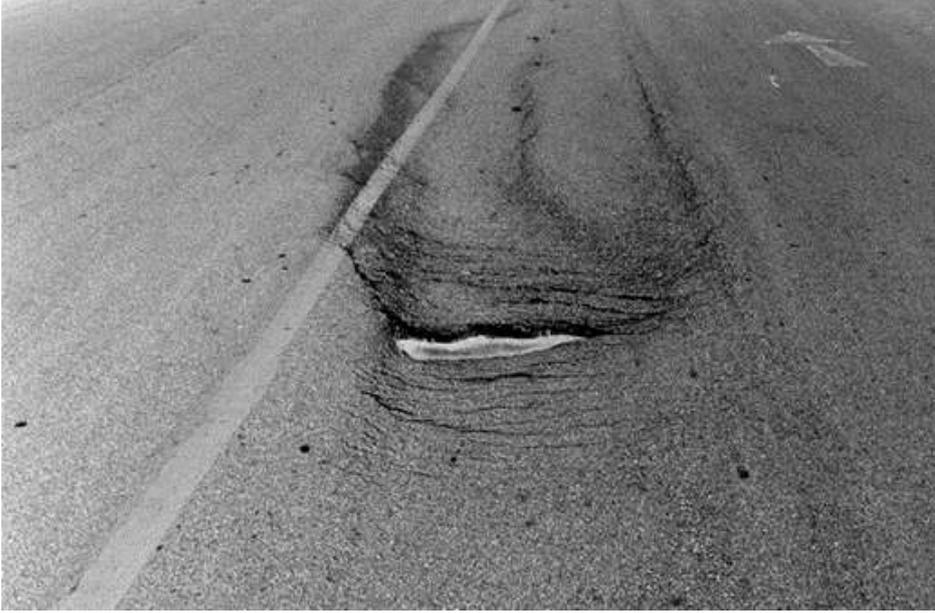
Kayma çatlakları, düşük mukavemetli asfalt karışımı veya yol kaplaması tabakaları arasında zayıf bir yapışma olması nedeniyle oluşan hilal biçiminde çatlaklardır. Bu çatlaklar, araçların dönme ve frenleme hareketinin uyguladığı ve trafik yönüne doğrultulan iki uca sahip olan kuvvetler nedeniyle oluşur.

Şekil 2.8: Kayma Çatlaması

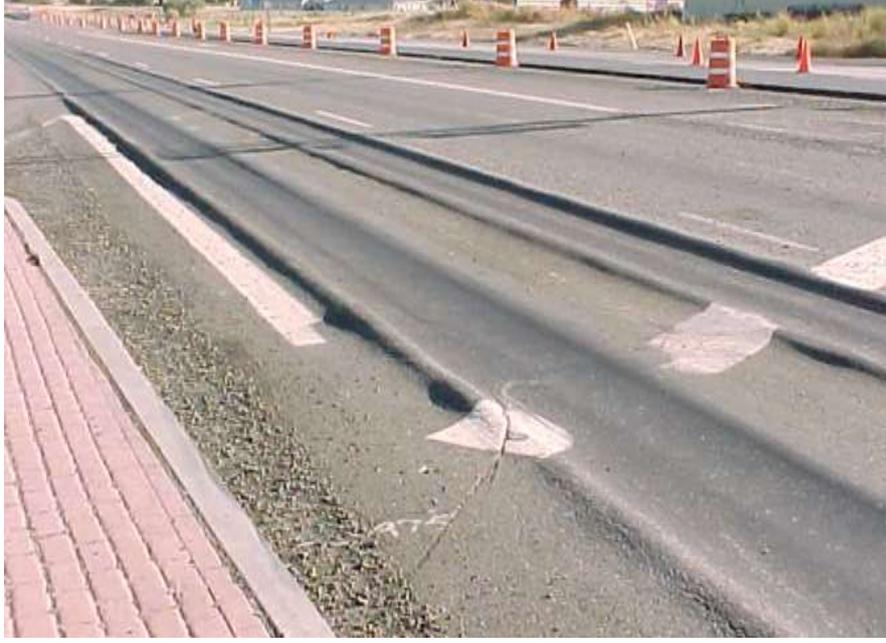
Tekerlek izi, tekerlek yolunda oluşan doğrusal bir yüzey çöküntüsüdür. Yol kaplaması tabakalarından herhangi birinin veya tabanın deformasyonu veya sıkışması tekerlek izine neden olur. Yetersiz yol kaplaması kalınlığı, sıkışma olmaması ve zayıf asfalt karışımları da buna yol açabilir. Sorun, su ile dolan tekerlek izlerinin aracın ıslak zeminde temasının azalmasına neden olabilmesidir[21,11]. Tekerlek izleri bir aracı tekerlek izi yoluna yönlendirme ve tekerlek izi boyunca yönlendirme eğilimi gösterdiği için bu durum tehlikeli olabilir.

Şekil 2.9: Asfaltta Tekerlek İzi Oluşumu

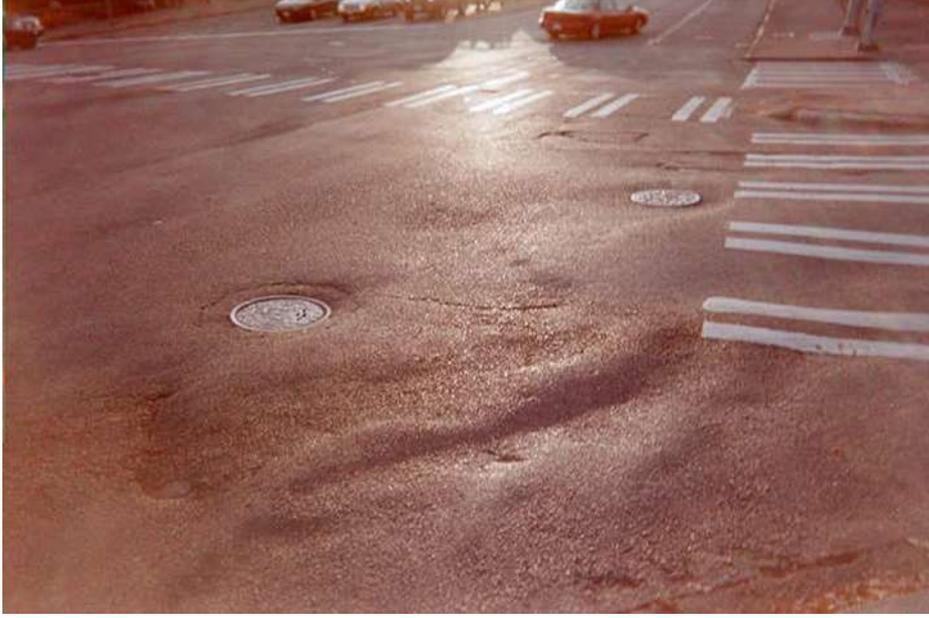
Tipik özelliği yol kaplaması yüzeyi boyunca oluşan dalgalanmalar (oluk) veya ani bir dalga (toplanma) olan bir plastik hareketi biçimidir. Tahrifat trafik yönüne diktir. Genellikle trafiğin başladığı ve durduğu noktalarda (oluk) veya SUA'nın sert bir nesneye dayandığı alanlarda (toplanma) meydana gelir.

Şekil 2.10: Toplanma

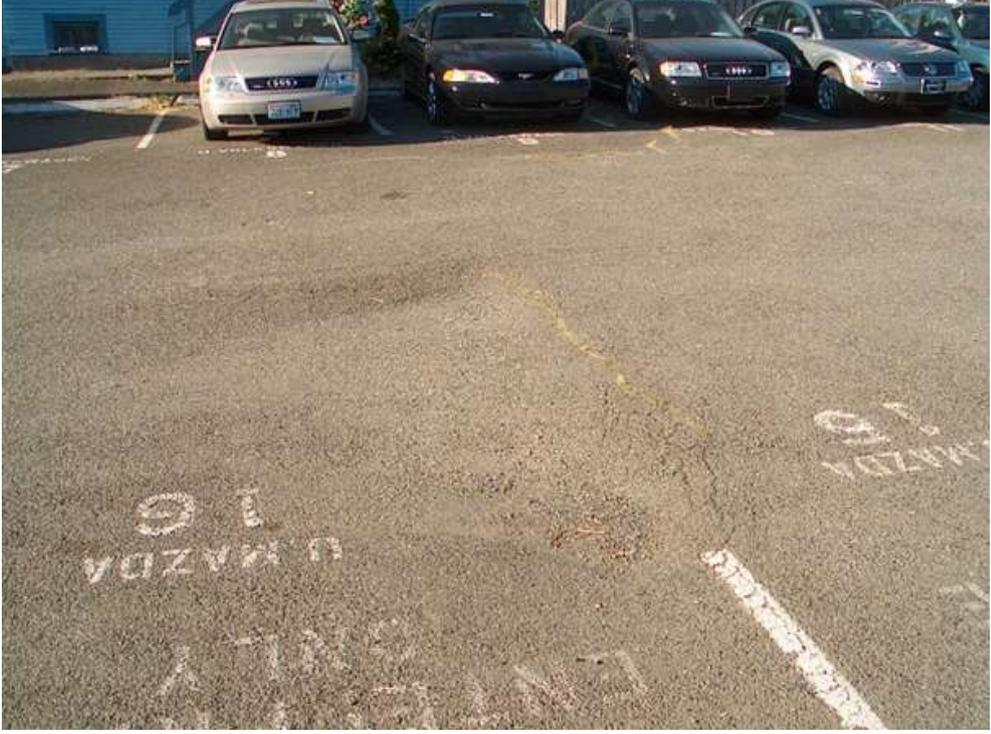
Kuş banyosu olarak da adlandırılan çöküntüler, yol kaplaması yüzeyindeki bölgesel alçak noktalardır. Bu kusurlara alttaki yol kaplaması tabakalarında oturma veya başka bozulmalar ya da kötü inşaat teknikleri neden olabilir.

Şekil 2.11: Çöküntüler

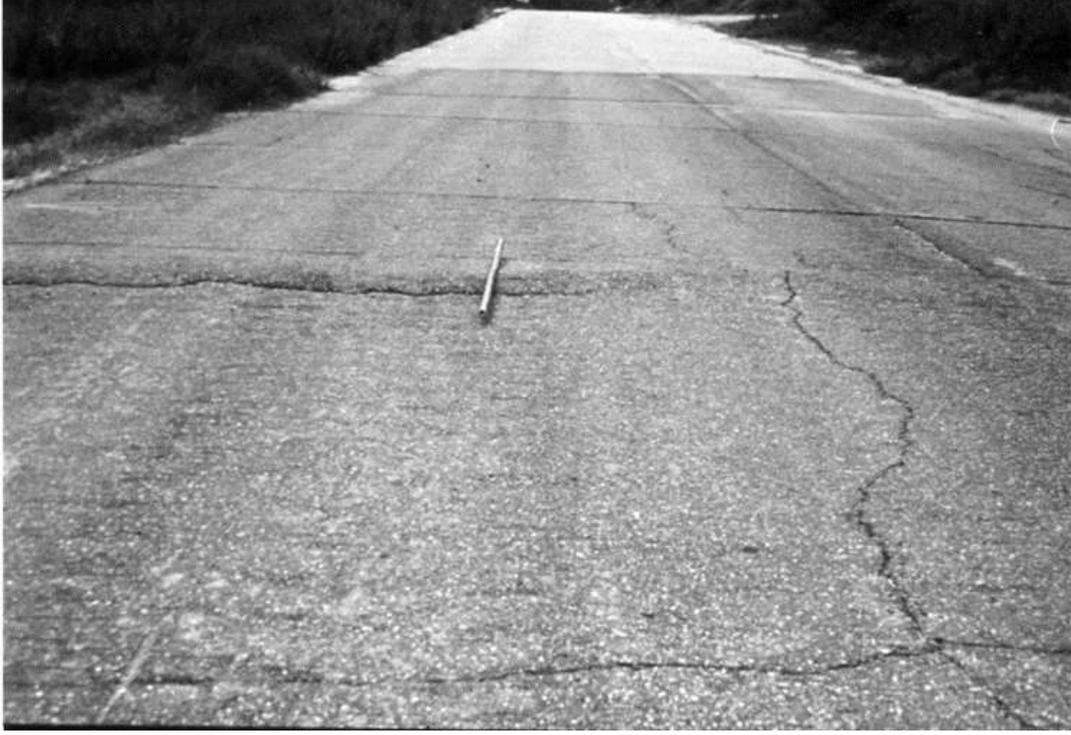
Kabarma, taban tabakasının şişmesi nedeniyle yol kaplamasında meydana gelen bölgesel yukarı yönlü bir harekettir. Don kabarması bu tür bir soruna örnektir.

Şekil 2.12: Kabarma

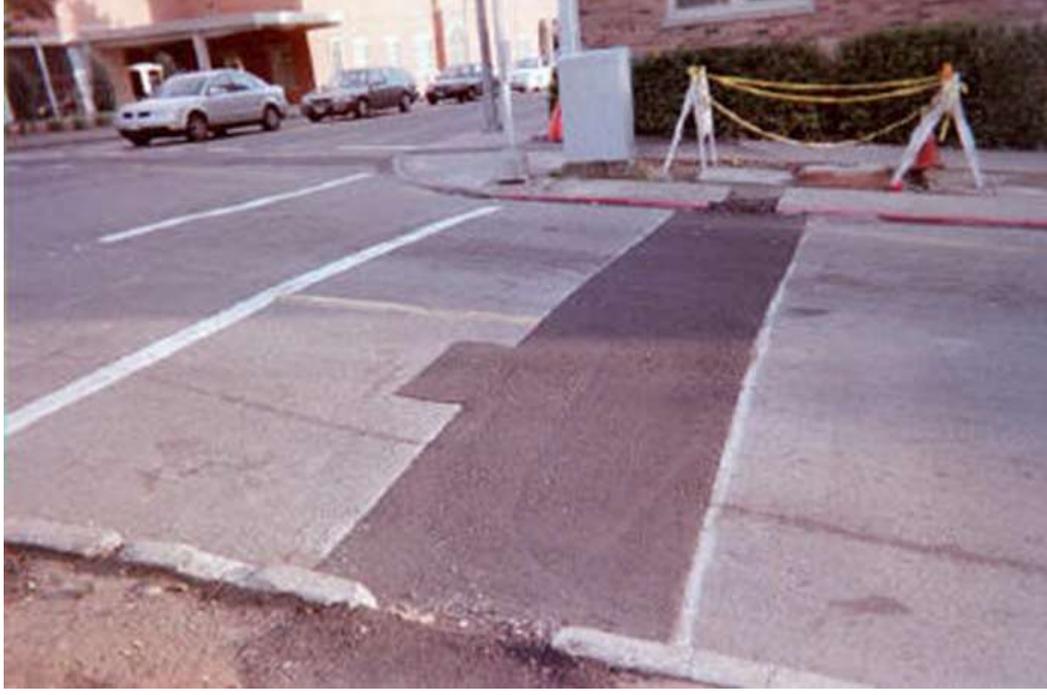
Yol kaplamalarına yama yapıldığında bazı sorunlar oluşmaya başlayabilir. Yamanın bozulma hızını sıkışma, malzeme seçimi ve etrafındaki veya altındaki yol kaplamasının kalitesi etkiler.

Şekil 2.13: Yama bozulması

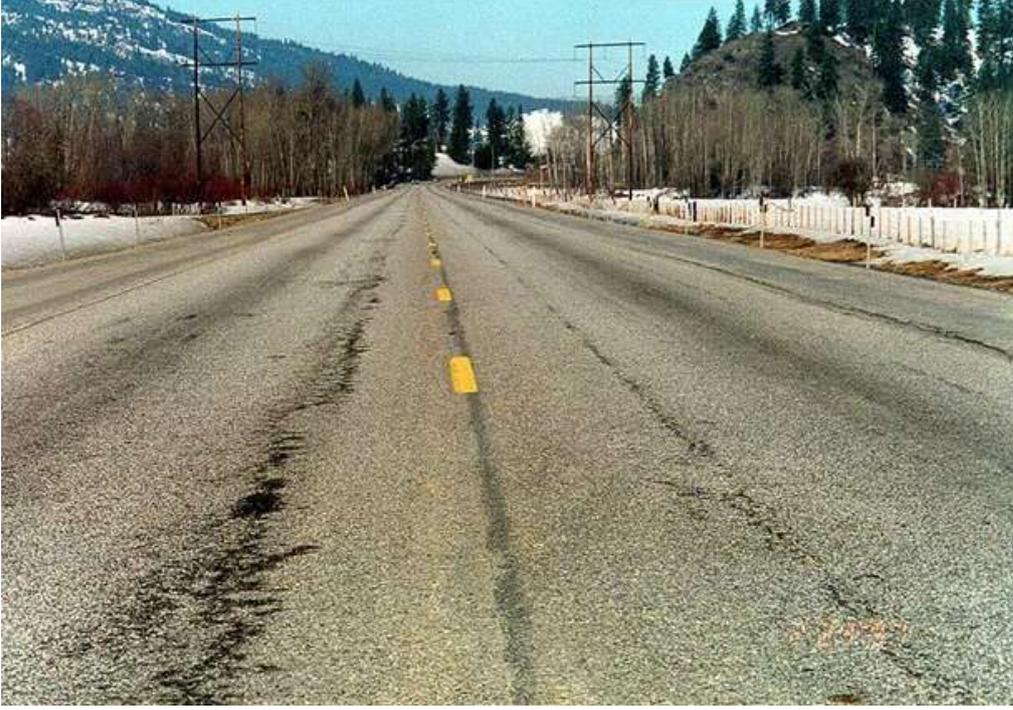
Sökülme, agrega taneciklerinin asfalt çimentodan aşınmasıdır. Bu durum asfaltın sertleştiğini veya düşük kaliteli bir karışımın kullanıldığını gösterir.

Şekil 2.14: Sökülme

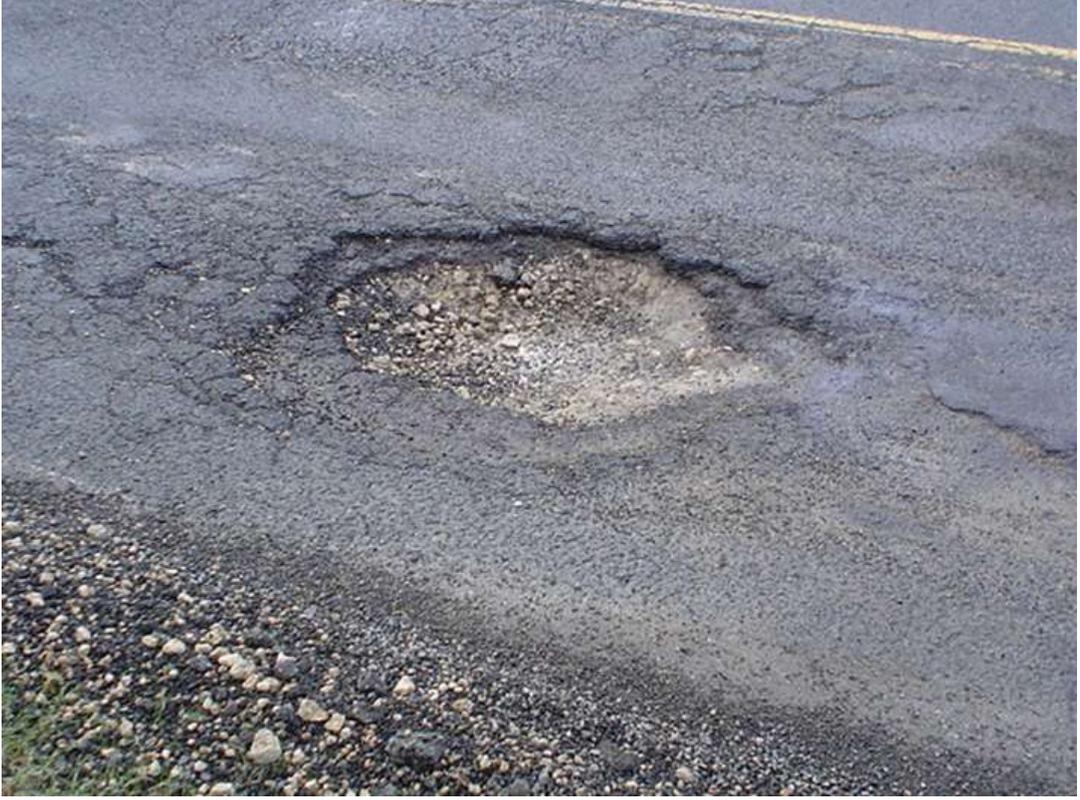
Yol kaplamasında SUA tabakası boyunca aşağıya temel tabakasına kadar sızan küçük, kase biçimli çöküntülerdir. Bunlar genellikle çukurun tepesinin yakınında keskin kenarlara ve dikey kenarlara sahiptir. Çukurlar en muhtemel olarak ince SUA yüzeylerine sahip (25 ila 50 mm (1 ila 2 inç)) yollarda oluşur, 100 mm (4 inç) veya daha derin SUA yüzeylerine sahip yollarda ise nadiren oluşur (Roberts ve ark., 1996[1]).

Şekil 2.15: Çukur

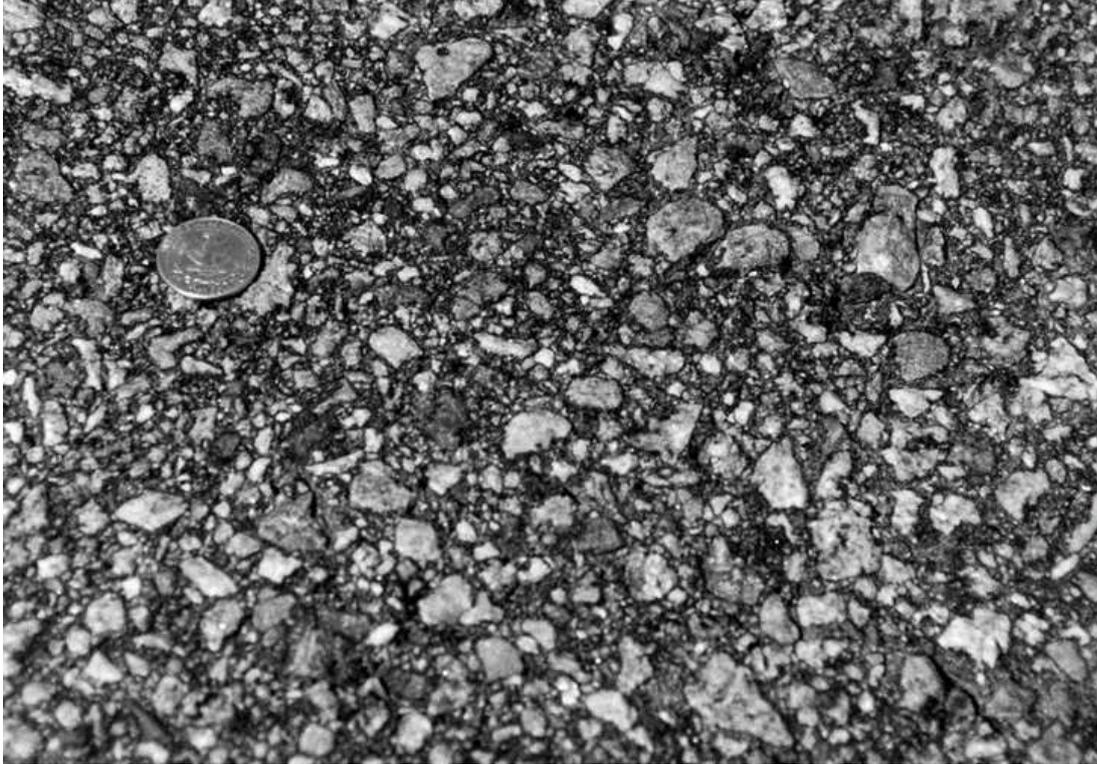
Tekrar eden trafik uygulamaları agrega cilalanmasına yol açar. Asfaltın üzerine yayılan agrega çok küçük veya düşük kaliteli olduğu veya iyi kayma direnci sağlayacak pürüzlü veya açılı tanecikler içermediği zaman bu durum meydana gelir.

Şekil 2.16: Cilalı Agrega

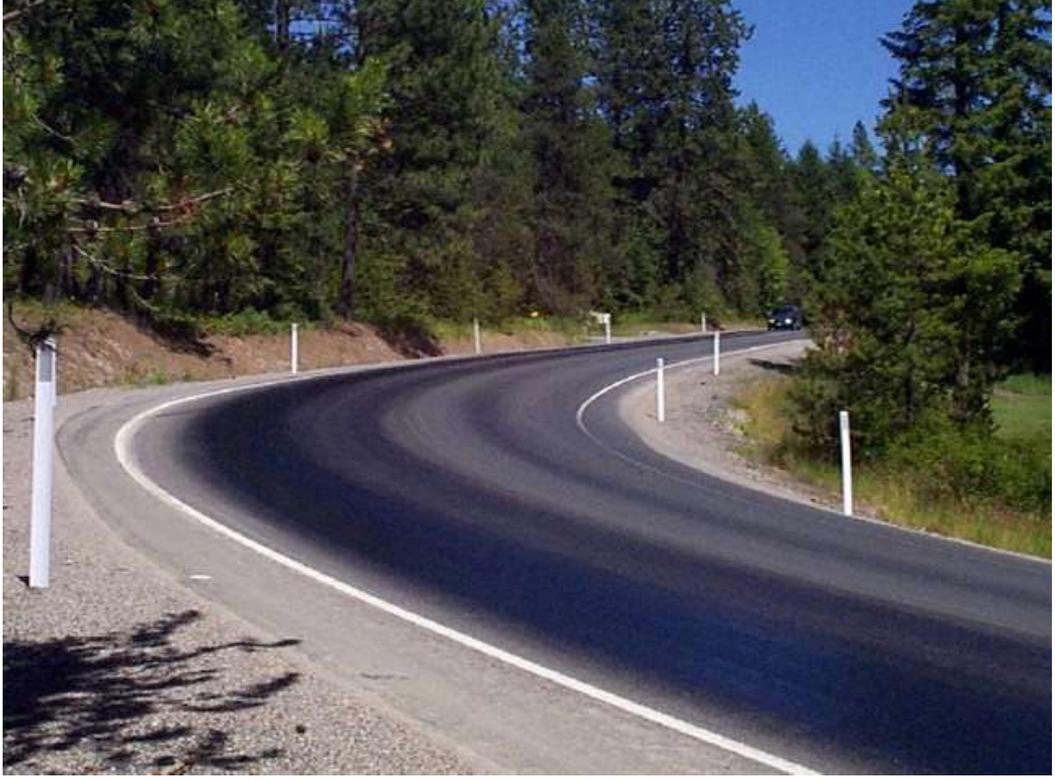
Yol kaplamasında oluşan bir asfalt bağlayıcı tabakasıdır. Genellikle oldukça yapışkan hale gelebilen parlak, cam gibi yansıtıcı bir yüzey yaratır. Bazen “taşma” olarak da ifade edilir. Karışımda çok fazla asfalt bulunması, aşırı yapıştırma tabakası ya da bağlayıcı astar veya bir örtü tabakasının kalitesiz yapımı kusmaya neden olabilir[1].

Şekil 2.17: Kusma

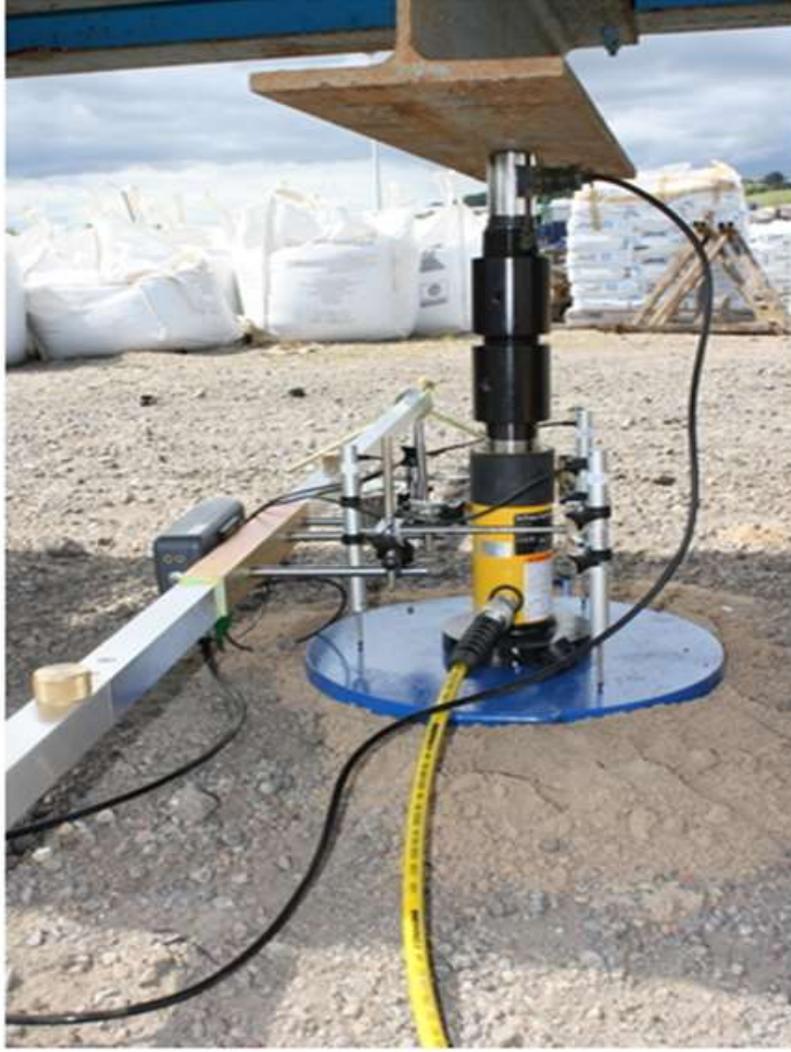
P = uygulanan basınç (yükün 762 mm (30 inç) çapında plaka alanına bölümü)

Δ = 762 mm (30 inç) çapında plakanın ölçülen sapması

Şekil 2.19: Plaka Yükleme Testi

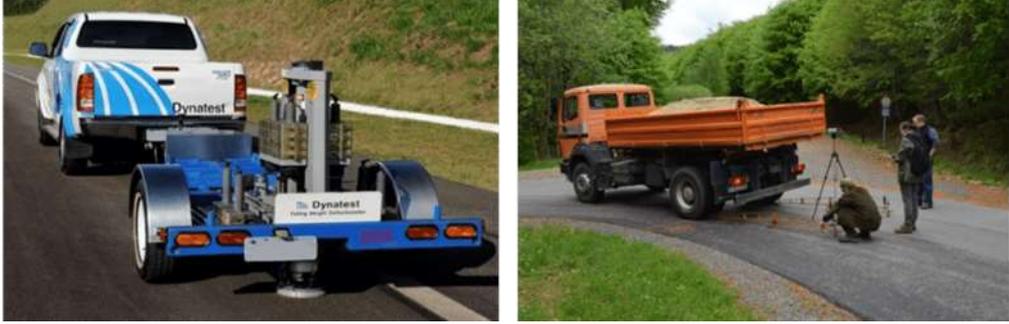
Bir düşen ağırlıklı deflektometrede (FWD) yol kaplaması yüzeyi ile temas halinde olan bir yük plakasının üzerine belirli bir yükseklikten bir ağırlık düşüren bir mekanizma kullanılmaktadır. Yük plakasının merkezinin altındaki ve merkezden uzaklaştıkça görülen sapma miktarı yol kaplamasının ne kadar sert veya elastik olduğunu gösterir. FWD testi, bir yol kaplaması yapısı tamamlandıktan sonra genel mukavemet gerekliliklerini karşılayıp karşılamadığını doğrulamak için kullanılabilir.

Şekil 2.20: FWD yük plakasının ve sensörlerin yakın çekimi.

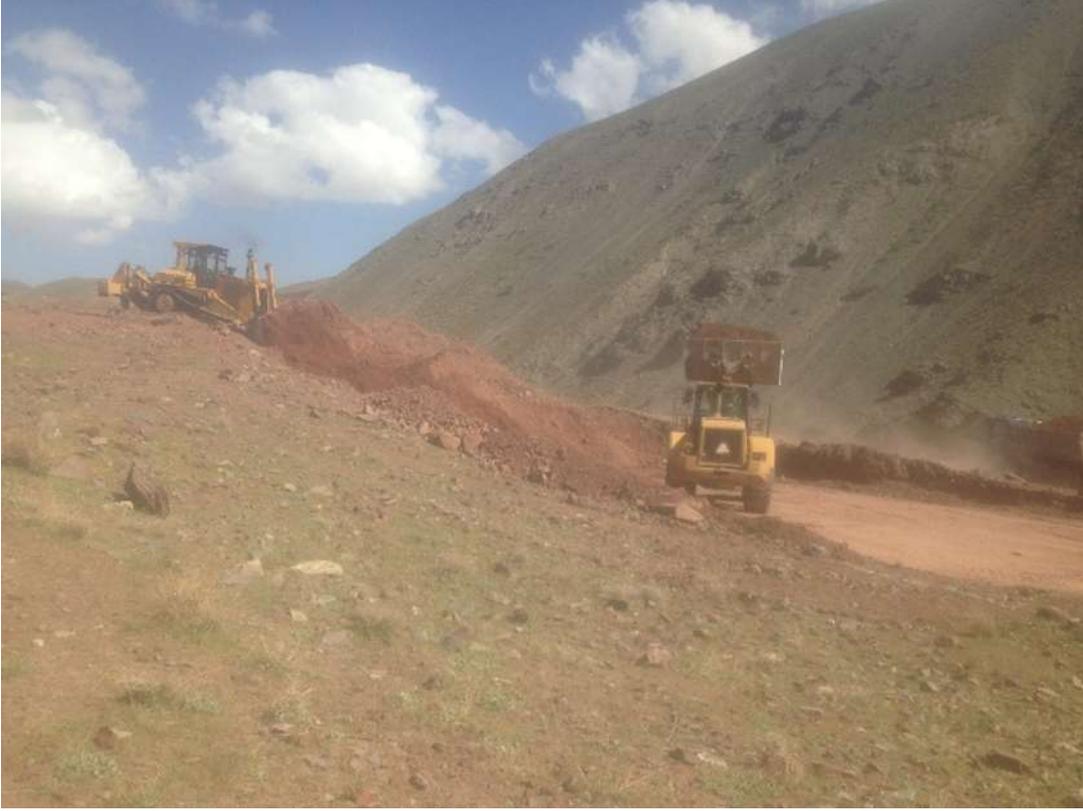
Afgan yolları yüksek inşaat maliyetleri gerektirmektedir, çünkü dağlık alanlar vardır ve bu nedenle istinat duvarı ve korkuluk duvar inşa edilmesini gerektirmektedir. İyi kalite inşaat için yerel malzemeler mevcut değildir ve dağlık alanların varlığı nedeniyle yolun kesilmesi ve doldurulması gerekmektedir. İkinci sorun yol drenaj yapısıdır çünkü yukarıdaki alandan su gelmektedir. Özellikle dağlık alanlarda yol uzunluğu boyunca yol kenarı gerektiğinden dolayı yol maliyetleri yüksekti. Şekil 3.6, gereken kesme ve doldurma işlemleri dolayısıyla yüksek olan inşaat maliyetini göstermektedir. Dağlık alanlarda takip sorunu görüldüğünden yol hizalaması için daha fazla kesme işlemine ihtiyaç duyulmaktadır.

Şekil 3.6: Armalek-Laman otoyolu, Herat-Afganistan

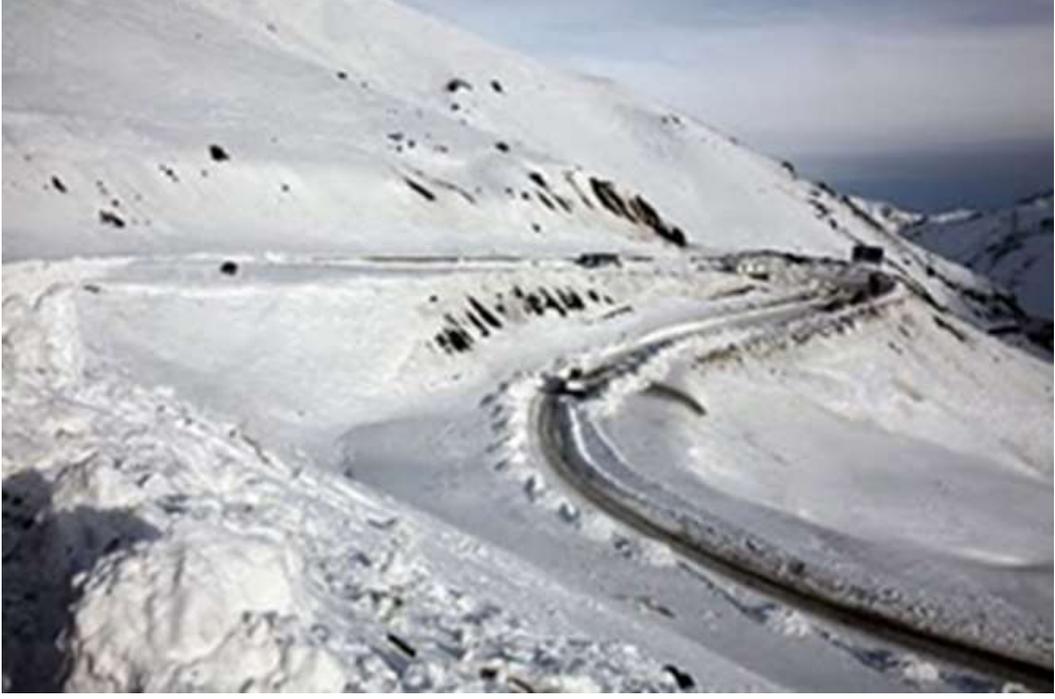
kullanılabilecek tekniklerden bazılarıdır. Şekil 3.7, dağlık yolda kar yağışını göstermektedir.

Şekil 3.7: Salang Otoyolu-Afganistan

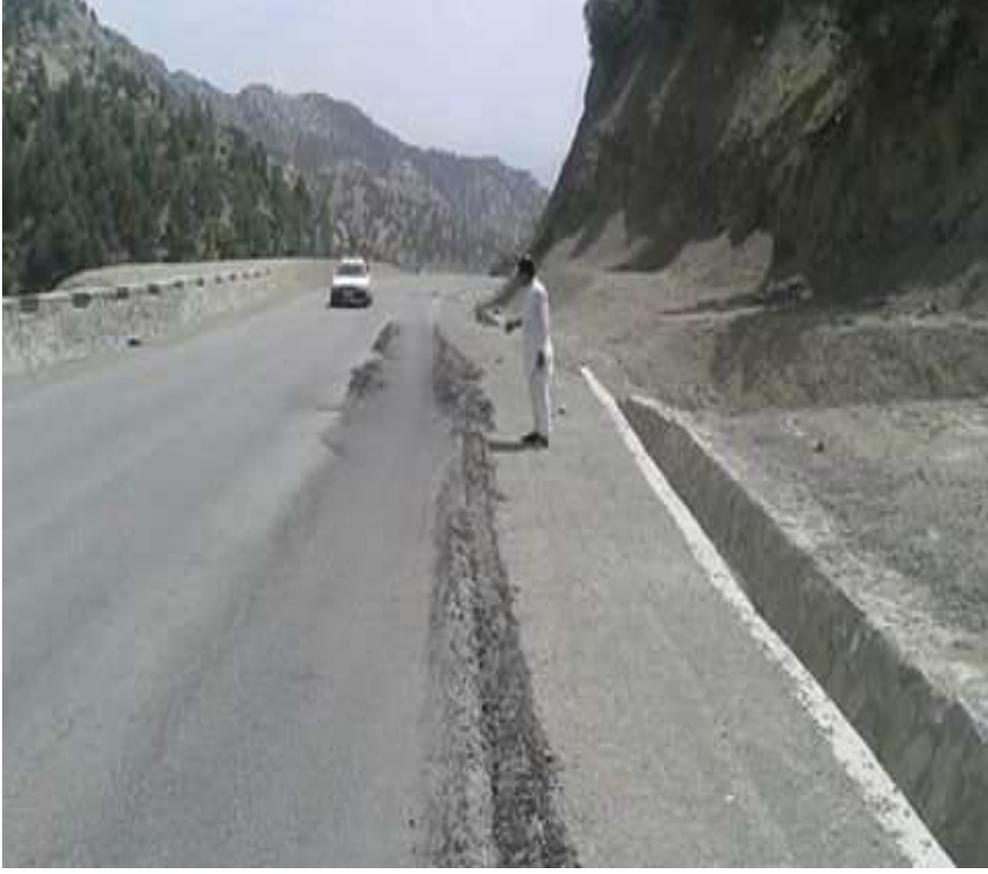
Maliyetin geri kazanılması ve yol bakımının finanse edilmesi şu anda Afgan yol sektöründeki en kritik sorundur. Devletin adi gelir fonundan gelen finansman ile sürdürülebilir bakım sağlamak zor olduğunda yol bakım finansmanı için başlıca olası yöntemler doğrudan geçiş ücreti toplama, giriş ücretleri veya yol kullanıcı ücretleri (yakıt ve araçlara ek vergi) uygulamalarıdır. Afganistan bağlamında, kısa vade için ve acil tedbir olarak ıslahı tamamlanmış yollara yönelik rutin bakıma finansman sağlamak için geçiş ücreti gelirlerinin kullanılması yaygın olarak önerilmektedir. Şekil 3.8, kaynakların yetersizliği nedeniyle Kalitesiz yol yapımını göstermektedir.

Şekil 3.8: Kaynakların Yetersizliği Nedeniyle Kalitesiz Yol Yapımı, Khust-Afganistan

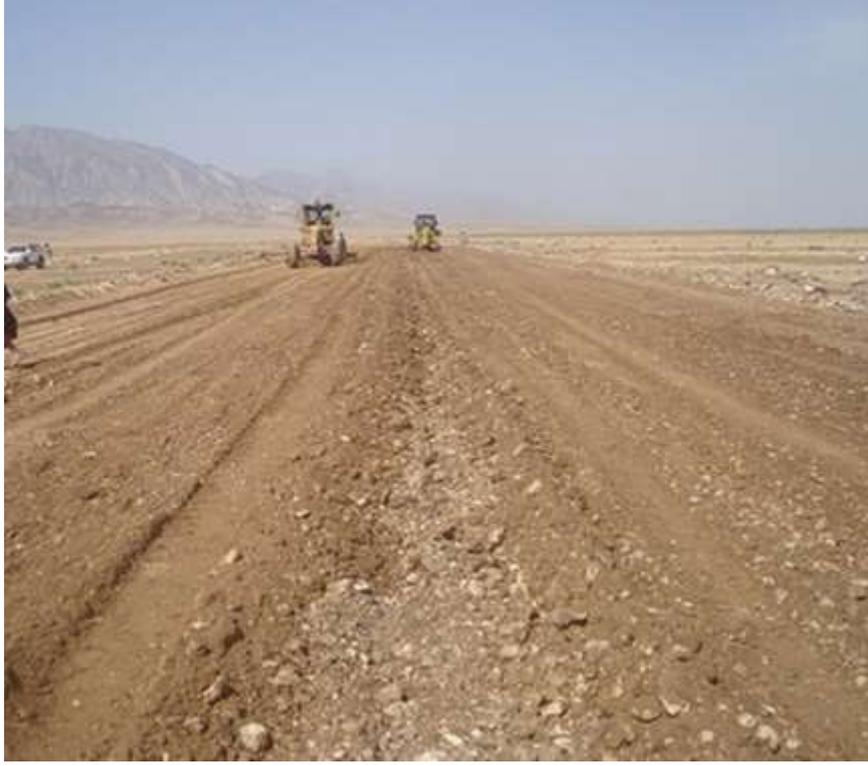
Afgan yol yapımında malzemeler inşaat için uygun olmayan, nehirde elde edilen doğal çakıl olup, Afgan yolları için kullanılacak tabakalara özel malzemeler özellikle dağlık alanlarda bulunmamaktadır. Birçok ildeki durum, gerekli standartlardaki malzemelerin yakın bölgelerde bulunmadığını göstermektedir. Malzeme nakliyesi çok yüksek maliyete neden olmaktadır. Mevcut teknolojilerden yararlanılırsa Afganistan'da yol yapımı için marjinal agregalar ve endüstriyel atık malzemeler dahil olmak üzere bölgede mevcut olan malzemeler kullanılarak uzun nakliyelerin maliyetini azaltmak mümkündür.

Şekil 3.9: Kunduz-Khulm Ulusal Otoyolu

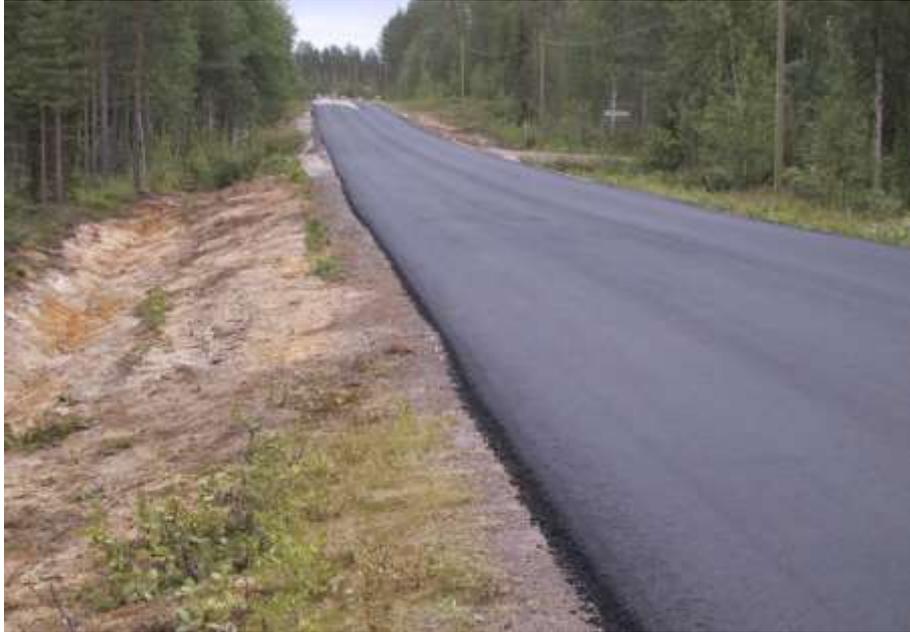
Malzemelerin sıkıştırılmadan kullanılması ve emniyet şeritlerinde doğal malzemelerin kullanılması ve inşaatın temel altına kadar tamamlanmaması nedeniyle Afganistan'daki emniyet şeridi durumu çok kötüdür.

Şekil 3.10: Kapisa İli-Afganistan

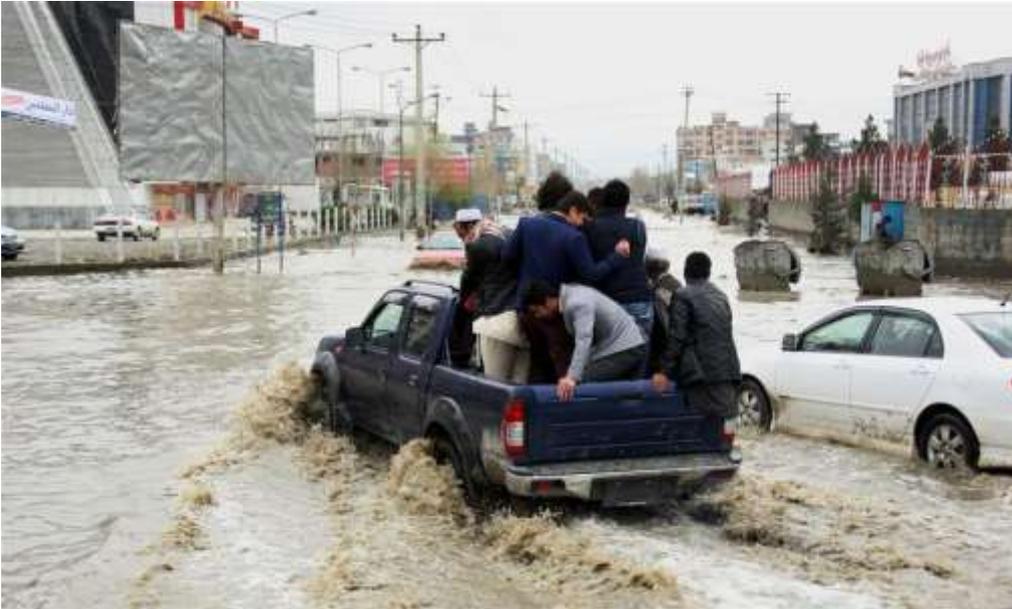
Su, yolların bozulmasına ve Hasar görmesine katkıda bulunan başlıca etmendir. Su; zemin suyu, yüzey suyu (akarsular ve nehirler) veya yağmur, çevredeki alanlardan gelen yüzey akışı şeklinde olabilir. Ayrıca yol kaplaması kenarlarından su lateral yönde akabilir veya yüksek bir yeraltı suyu tablasından yukarıya doğru sızabilir. Kötü durumda olan mevcut kanalizasyon sistemi ve bunların uygun olmayan şekilde işletimi ve yönetimi çoğunlukla ciddi sel meydana gelmesine neden olmakta, bu da yol kaplamasında hasar ve yol kullanıcıları için sorun yaratmaktadır. Şekil 3.11, Kabil şehrinde yol kaplamasındaki su nedeniyle yetersiz yol drenajını göstermektedir.

Şekil 3.11: Kabil-Afganistan yetersiz yol drenajı

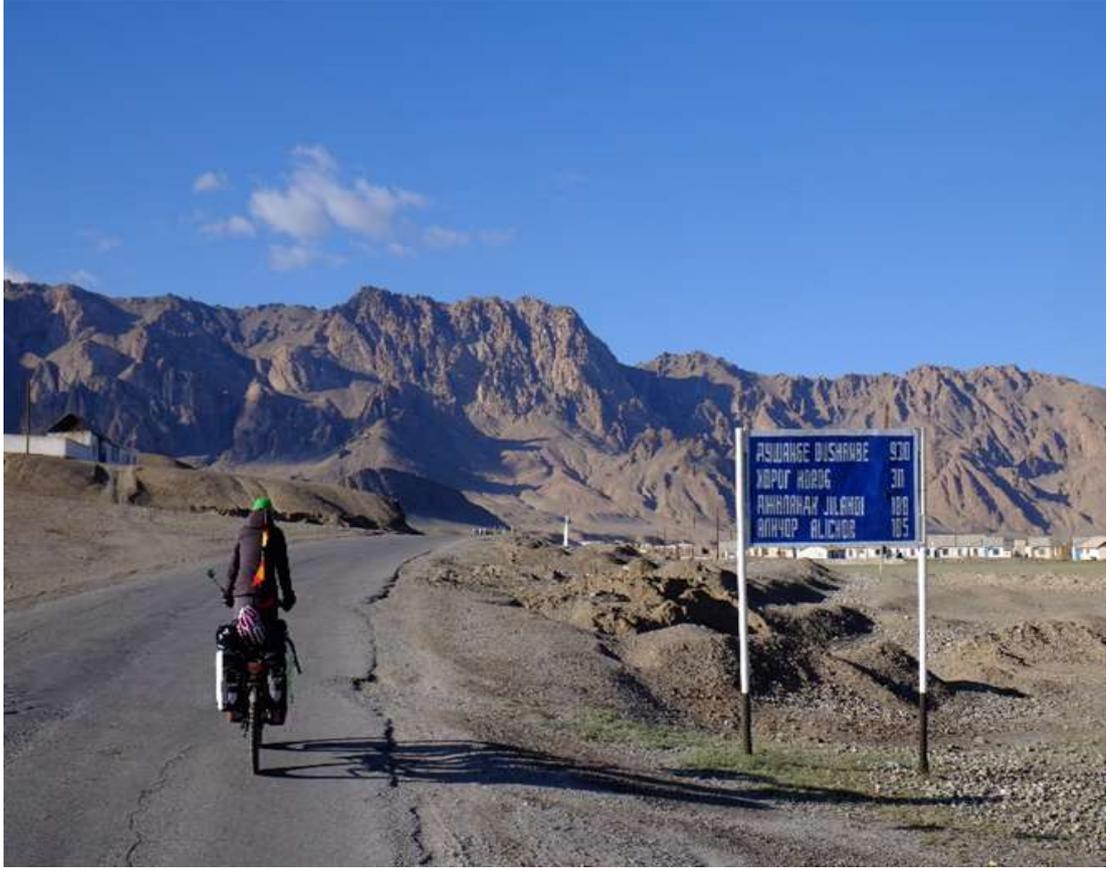
Afgan Yollarının yapımı için tasarım, toprak tabanının CBR değerine ve her yıl % 6 trafik artışı olduğu varsayılarak öngörülen 10 yıllık kümülatif trafiğe dayalı olarak yapılır. Bu fikre göre normalde en az %15 CBR'ye sahip uygun materyal içeren tanecikli temel altı tabakasının üzerine 75 mm kalınlığında iki WBM tabakası kaplanmalıdır. Ancak birçok ilde öngörülen standartlara uyulamayan durumlar mevcuttur, bu da uzun nakliye ve daha yüksek maliyetler ile sonuçlanmaktadır. Şekil 3.12, Afgan yolunda yetersiz yol kaplaması kalınlığı ve düşük kalite inşaat malzemelerini göstermektedir.

Şekil 3.12: Yetersiz Yol Kaplaması Kalınlığı
