**YENİDEN İŞLEVLENDİRME KAPSAMINDA TARİHİ SULTANAHMET
CEZAEVİ ÖRNEĞİ**

YÜKSEK LİSANS TEZİ

Ece KORKUT

**Mimarlık Ana Bilim Dalı
Mimarlık Programı**

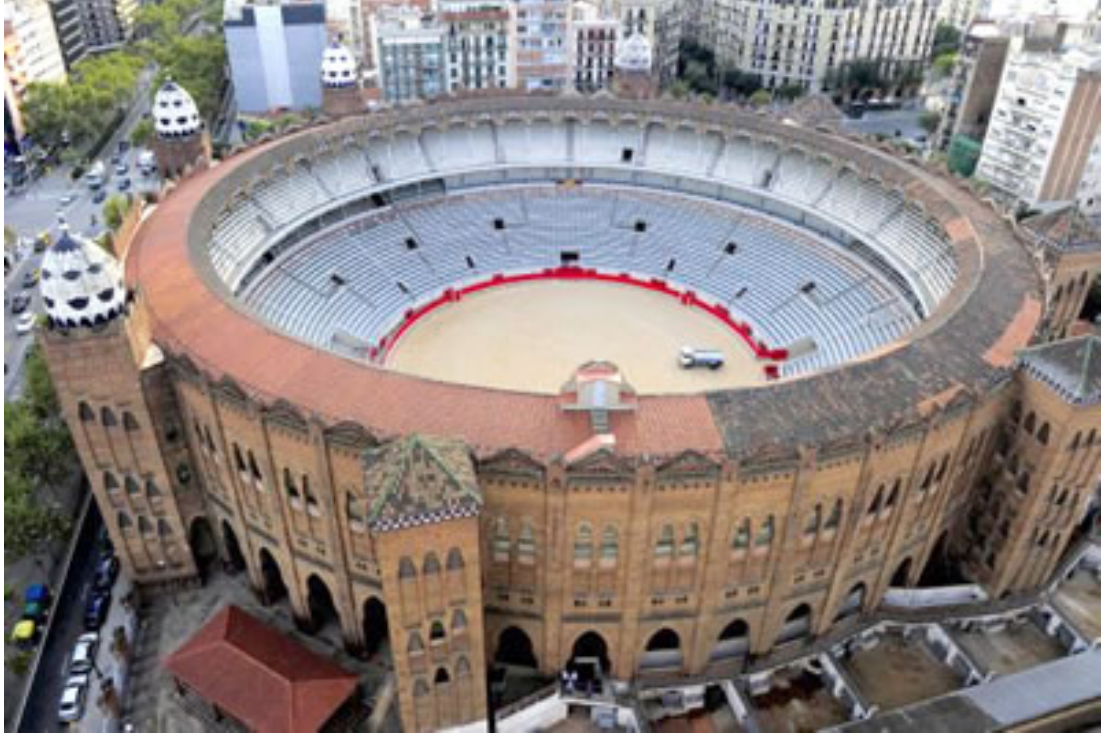
Şekil 2.1: Barcelona La Monumental Arena'nın Görünüşü

Karşımıza çıkan değişken faktörler doğrultusunda tarihsel-kültürel değer taşıyan yapılar, günümüz ekonomik şartlara paralel olacak konumda yapılara yeni işlev verilmektedir (Kaşlı, 2009). Yapıların yeniden işlevlendirilmesine örnek olarak Barcelona'da ki Las Arenas'ı verebiliriz. Yapı ilk olarak boğa güreşlerinin gerçekleşmesi için inşa edilmiştir. Ancak ilerleyen zaman diliminde yasaklanan boğa güreşleri sebebiyle yapı bir süre boş kalmıştır. Daha sonra 2011 yılında mimar Alonso Balaquer ve İngiliz Mimar Richard Rogers tarafından yeniden işlevlendirilerek yeni işlevi olan Alışveriş Merkezi olarak devam etmektedir. Yeni işlev seçiminde yapının şehrin merkezinde en işlek nokta da olması da göz önüne alınmıştır (URL1).

Las Arenas yeniden işlevlendirilirken cephesinde tuğla görünümünü değiştirilmeden korunarak cam, ahşap ve metal olmak üzere malzemelerden yararlanılıp ek takviyelerde bulunarak restore edilmiştir.

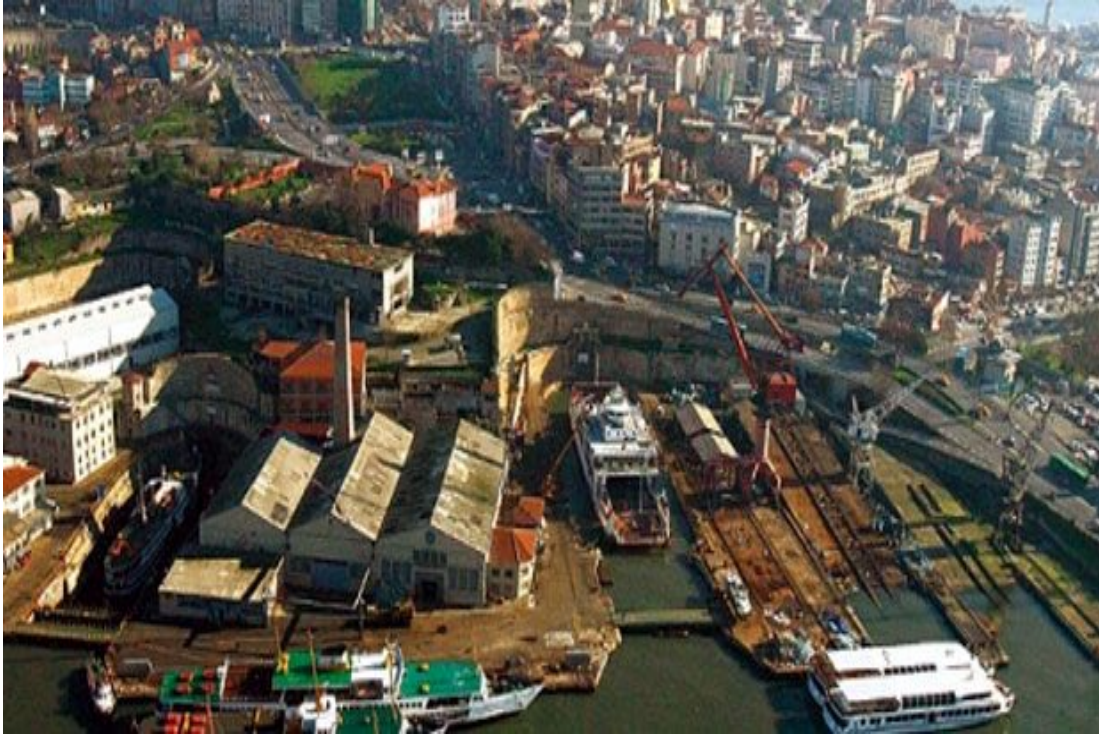
Şekil 2.5: Haliç Tersanesi Eski Hali

Haliç'teki Tarihi Hasköy Tersanesini örnek olarak ele alabiliriz. 1861 senesinde gemilerin bakımı ve tamiri için inşa edilmiştir. Birçok geminin onarımı ve inşası burada gerçekleşmiştir (URL 2). Bir süre boş kalan tersane, konum olarak İstanbul'un hareketli semtleri arasında olduğu için şuan restorasyon aşamasında olarak önümüzdeki bir kaç sene içinde Bilim Merkezi adı altında bitmiş olacaktır. Merkezde denizcilik müzesi, sergi alanları, çocukların deney yapabilmeleri için atölyeler ve alanlar tasarlanarak ortaya insanların rahatlıkla dolaşabilecekleri çevresel değerleri ön planda tutularak restore edilecektir (URL 3).

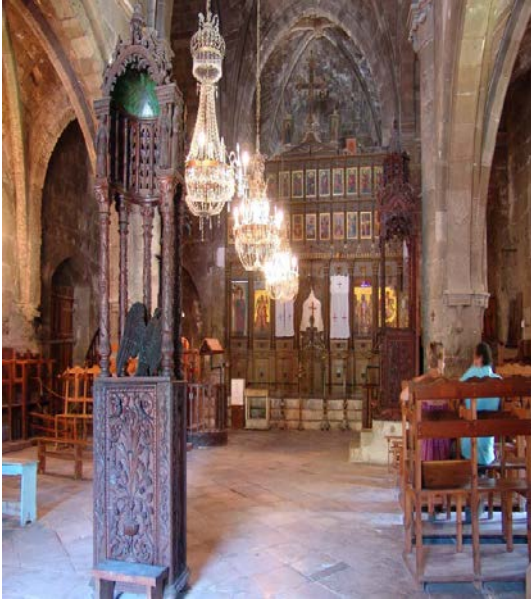
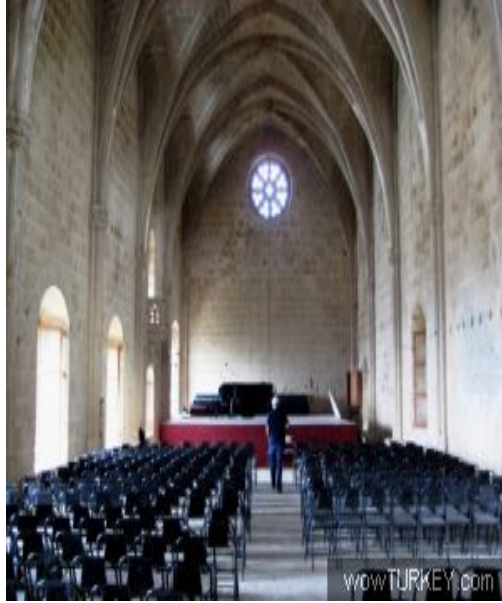
Şekil 2.7: Bellapais Manastırı

Tarihi yapıların korumaya değer taşıyan belgeleri bulunmasından dolayı hacimsel ve mekansal şartlardan dolayı işlevlenecektir. Bu duruma örneklendirmek istersek Kıbrıs da bulunan Bellapais Manastarı Gotik mimari özellikleri taşımaktadır. Daha önceden bir kısmı kilise olarak kullanılmasından sonra şuan bulunduğu çevrenin hem turistik hem de ihtiyaç durumuna göre manastır, müze ve konser salonu için işlevini sürdürmektedir (Şekil 7ve 8).

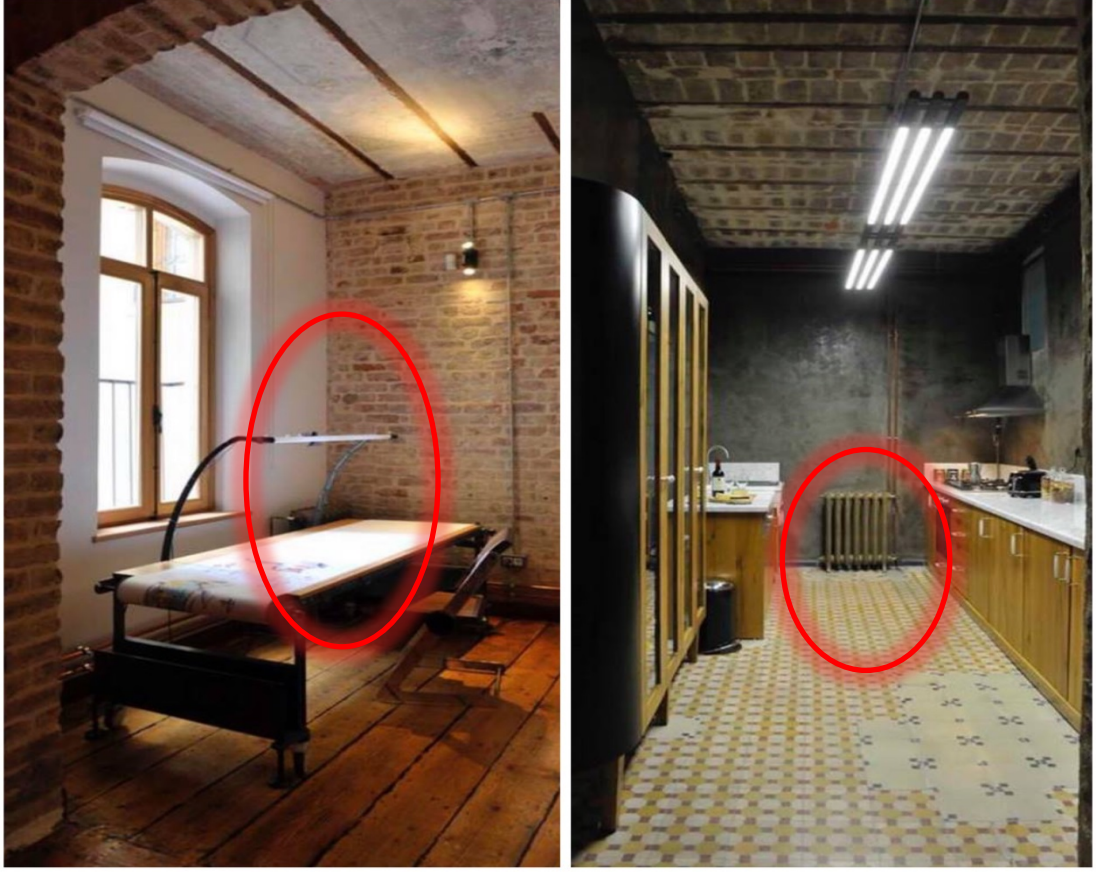
Şekil 2.9: Salti Pasajı Evi

İstanbul'un Beyoğlu ilçesinde yer alan Salti Pasajı evinde iç mekandaki aydınlatmalar için ihtiyaç olan kablolar sıva üstü döşenerek ve aynı zamanda eski döküm radyotörlere dokunulmayarak ana yapıya ait duvar ve tavana müdahale edilmemiştir (Kona,2015). Böylelikle özgün hali korunmaktadır. Eski yapılardaki tesisat sistemiyle gerek uygulanması gerek görsel görünümü günümüzdeki şartlara göre yenilenen sistemler arasındaki farklılık olmasından dolayı eğer gerekliyse en baştan tesisat sistemi uygulanmalıdır. Ancak tarihi dokunun özelliklerini bozmadan yapılmalıdır.

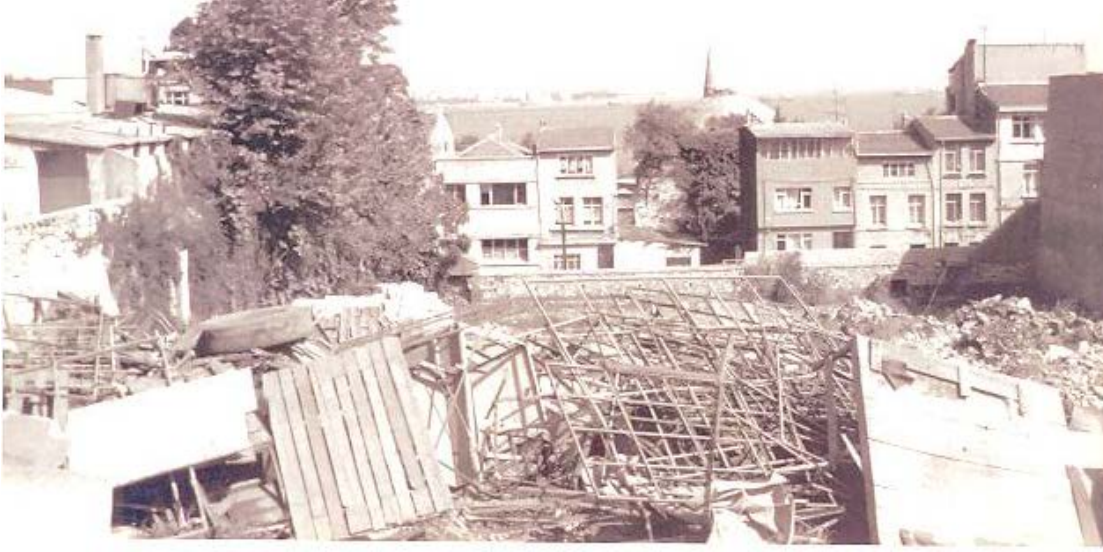
Şekil 4.2: Parsel Temizleme Çalışmaları

sonrasında bir müddet boş kaldığı bilinmektedir. Kültür varlıklarının bir arada olduğu yer alan parsel, meydana gelen yangınlar sonrasında 1991 yılında mekandaki temizlik çalışmaları yapılmıştır.

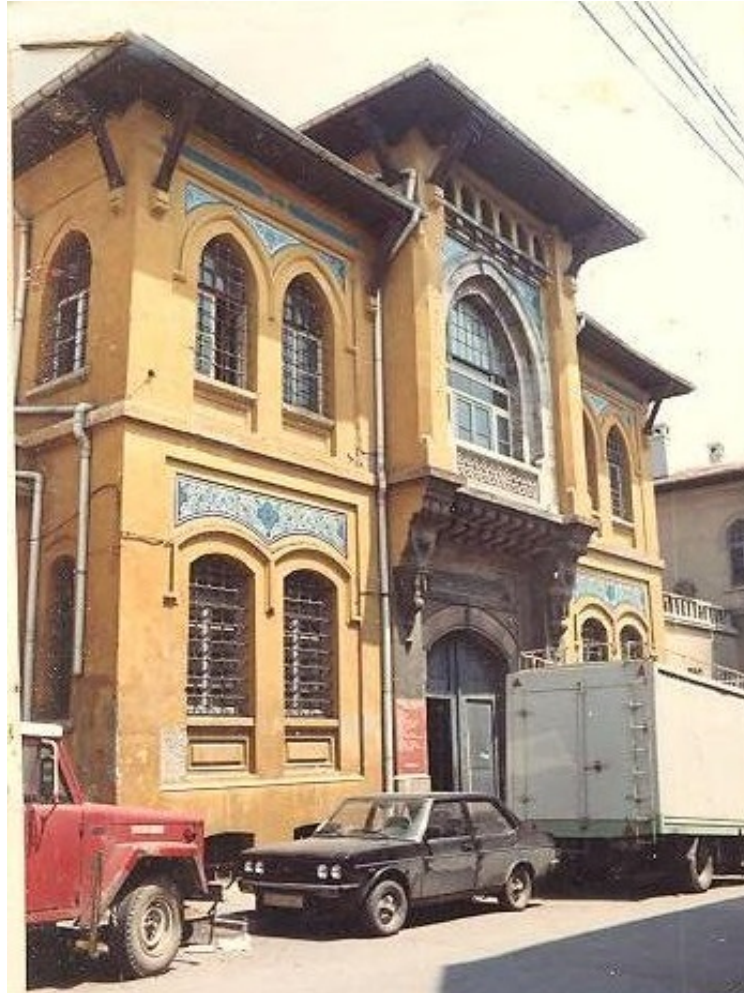
Şekil 4.3: Sultanahmet Cezaevi Ön Cephe Giriş Kısmı

İstanbul'da çağdaş anlamda yapılmış olan cezaevi, Sultanahmet'in merkezinde 20.000 m²'lik alanda yer almaktadır. Birbiri ile bağlantı olan bir çok bloktan oluşan yapı neo-klasik tarzda tasarlanarak yığma sistem ile inşa edilmiştir. Bloklardan güneybatı kısmında idari bölümler, batı kısmı olan Tevkifhane Sokağında ana giriş, kuzeybatısında da koğuşlar bulunmaktadır (Arlı,1989). Ön cephenin bulunduğu Tevkifhane Sokağı ve Kutlugün Sokağı köşesinde Nakşi Kadın Çeşmesi yer almaktadır (Şekil 14).

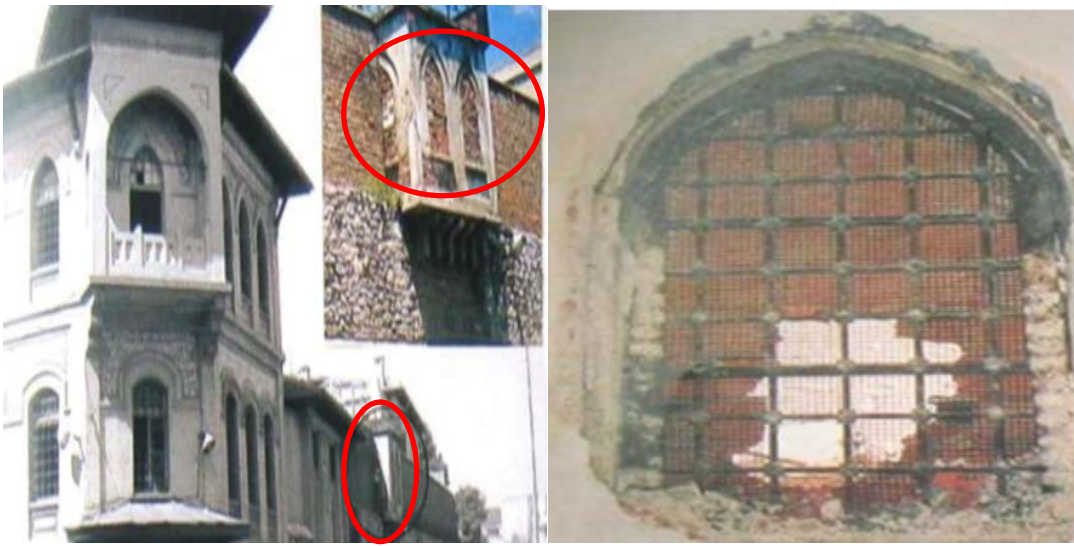
Şekil 4.7: Gözetleme Kulesinin Örülmüş Pencere ve Kapıları

Binanın orijinal halinde bulunan yüksek olan pencereleri, cezaevi işlevinde küçültülerek dış mekandan görüntü kısıtlanmıştır. Zamanla kendi içinde kapasite artışı ve kullanımında farklılıklar meydana gelmesi ile yeniliklere gidilmiştir. Kadın koğuşu ve erkek koğuşu arasındaki ayırım betonarme örülen duvar ile sağlanmıştır. Ortak olan ıslak hacimlerin daha sonra her hücrede bir tuvalet olacak şekilde düzenlemesi yapılmıştır. Gözetleme kulesi dahil bazı pencere ve kapı boşlukları örülmüştür.

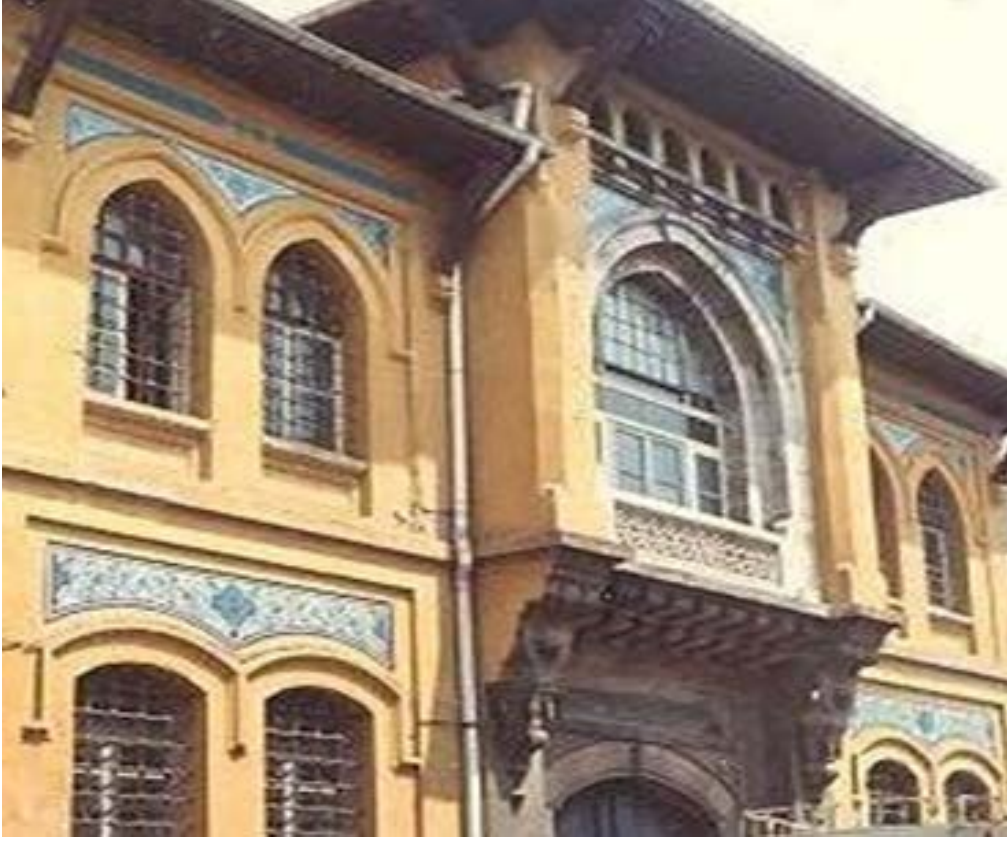
Şekil 4.12: Sultanahmet Cezaevi Dış Cephe Süslemeleri

Mescit de bulunan tüm duvar, süpürgelik ve pencerelerin alt hizasına kadar çini kaplamaları yer almaktadır. En alt kısımda altıgenlerden oluşan alan mevcuttur. Üstünde lacivert üçgenlerle oluşan bordür yer almaktadır.

Mihrap duvarında yer alan iki pencere arasında bulunan kısımda üzüm salkımlı motiflerden meydana gelen bordür yer almaktadır (Arlı,1989). Mehmet Emine ait olan süslemelerden değişik olması dikkat çekmiştir. Normalden daha çok özenilmiş bir işçilik göze çarpmaktadır.

Zaman aşımıyla beraber yapıya eklemeler ve değişiklikler yapılmıştır. Ancak yapının güneybatı kısmında kalan Tevkifhane Sokağı cephesinde bulunan taş ve ahşap işçiliğinde saçak süslemeleri dahil korunmasına dikkat edilmiştir. Cephede bulunan çiniler Kütahyalı Hafız Mehmet Emin eseridir.

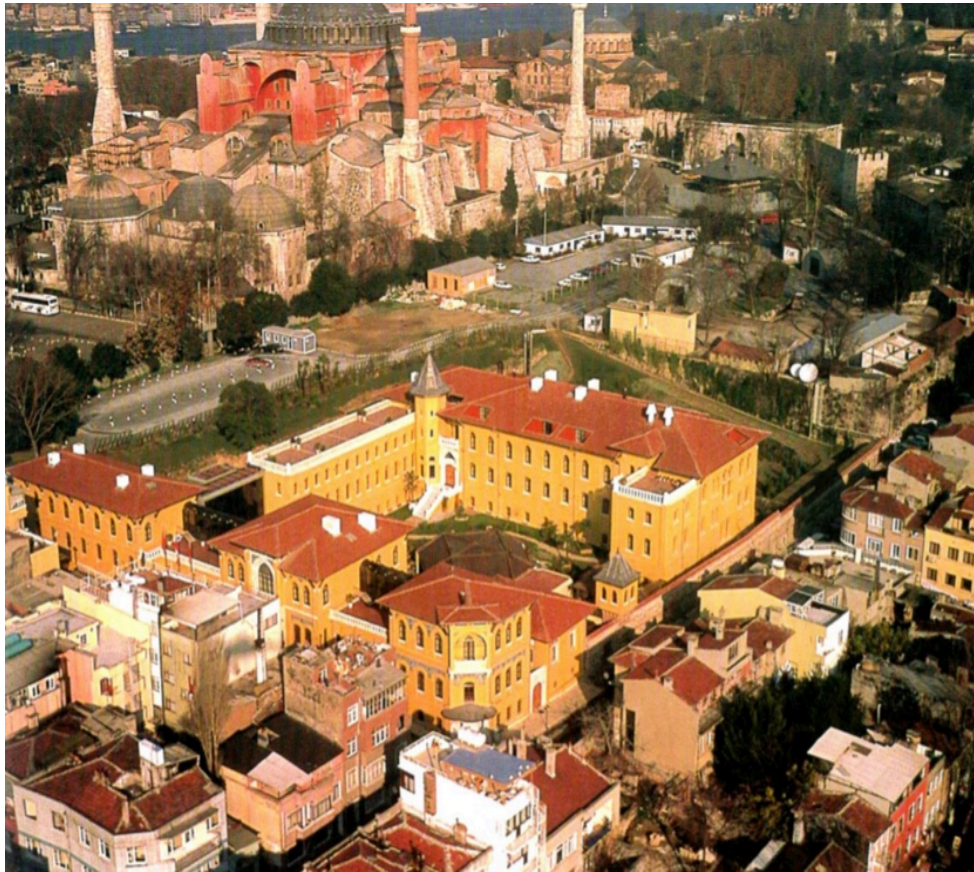
Şekil 5.2: Four Seasons Otel

İşgal yıllarında inşa edilmiş Tarihi Sultanahmet Cezaevi 1982 yılına kadar işlevini sürdürmüştür. Yapının bulunduğu parsel (Sultanahmet,67 pafta,58 ada,1 ve 2 parsel) Sultanahmet Turizm Bakanlığında kiralanarak 21 Mayıs 1991 yılında yapı ve çevresinin rölevesi hazırlanarak konaklama tesisi için restorasyonuna onay alınmıştır. Daha sonra gerekli belgeler dahilinde 31.12.1992 tarihinde yapım izni alınmıştır. Alınan izinler doğrultusunda yapıdaki orijinal olmayan eklemelerin belirlenerek restorasyon projesi hazırlanmıştır (Anıtlar Kurulu). Anıtlar kurulunun 13012 nolu kararında yapının cephesinin korunarak iç mekanlarda istenilen planlamaların yapılmasına karar verilmiştir. Taşınmaz Kültür Varlığı ile bezenmiş bölgede bulunan cezaevi binasının, konaklama tesisine dönüşüm projesi ile uzun vadede güvenilir ve alınan kararlara sadık kalınması beklenen işletme süresinde Kanada kökenli Four Seasons grubu ile anlaşmaya varılmıştır. 1991-1996 seneleri arasında yapının restorasyonu tamamlanarak otel olarak kullanıma hizmet vermektedir. Yapı grubu şuan Four Seasons Otel olarak işlev vermektedir.

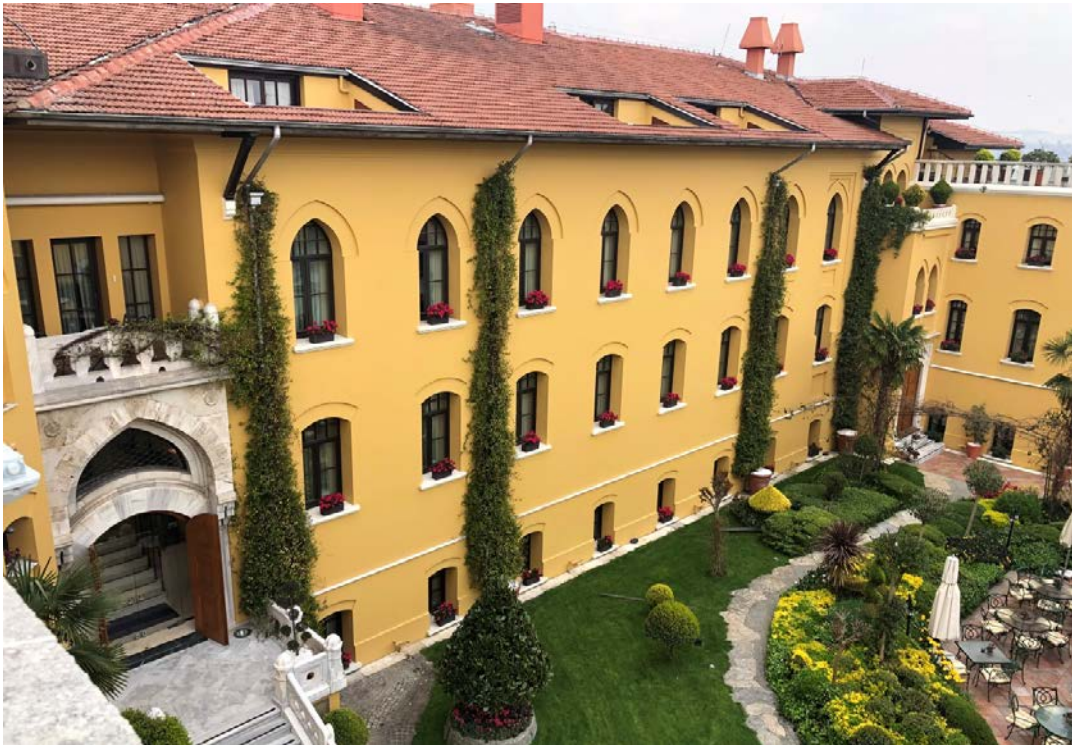
Şekil 5.11: Four Seasons Otel Cephe Pencere Düzeni

Cephedeki pencerelerin düzenli bir şekilde tekrar etmesi otele dönüşüm aşamasında iki işlevin uygunluğundan dolayı odaların yerleşiminde rahatlık sağlamıştır (Şekil 36). Oda yerleşimi aşağıdaki planlarda gösterildiği gibidir.

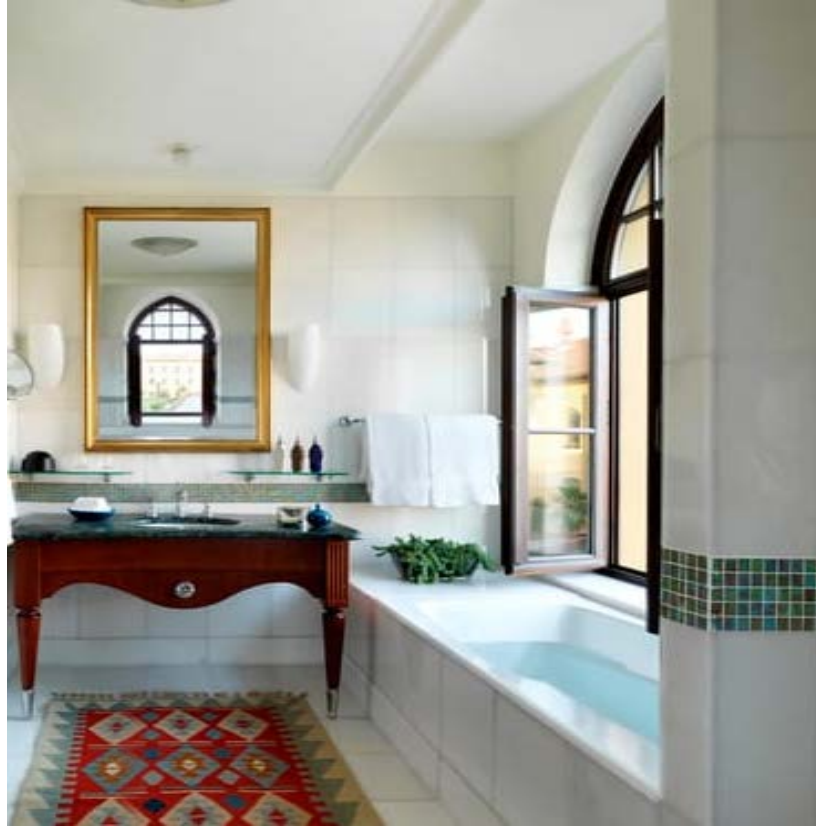
Şekil 5.19: Islak Hacim

Islak hacimlerde mermer söz sahibidir. Beyaz temizliği ve ferahlığı temsil ederek tercih edilmesi önemli unsurdur. Yerlerde geleneksel el dokuması olan kilimler yer almaktadır. Ayrıca banyolarda hem küvet hem duş alanı mevcuttur.

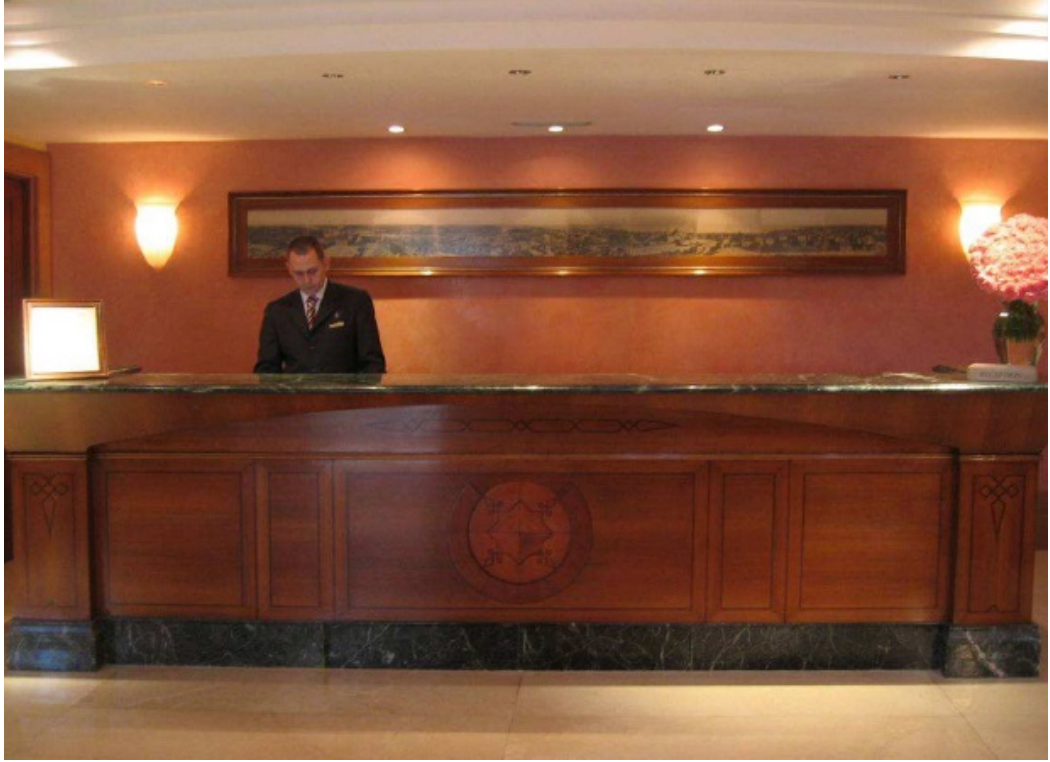
Şekil 5.37: Four Seasons Otel Resepsiyon

Koridorun sonunda resepsiyon alanı yer almaktadır. bekelemeleri için iki adet berjer konulmuştur Müşterilerin. Led aydınlatmalı vitrin içinde tarihi değeri yüksek objeler sergilenmektedir.müşterilerin işlemleri yapıldıktan sonra bu alandan sonra odalara, bahçeye ve restoranta geçiş yapılabilmektedir.

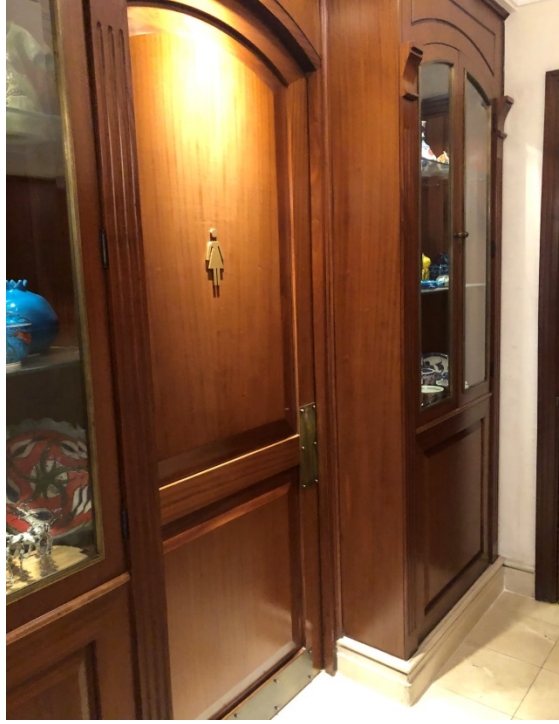
Şekil 5.40: Kadınlar Tuvaleti Kapısı

Giriş katından merdivenlerden aşağı inildiğinde sol tarafta kalmaktadır. Bir basamak ile çıkılan küçük koridorla aracılığıyla giriş yapılmaktadır. Engelli kullanıcı girişi için pek uygun görülmemektedir. Kahverengi ahşap kapı ile giriş yapılan kadınlar tuvaletinde kapı yanlarına cam kapaklı rafli dolap eklenerek birçok obje ile dizayn edilmiştir.

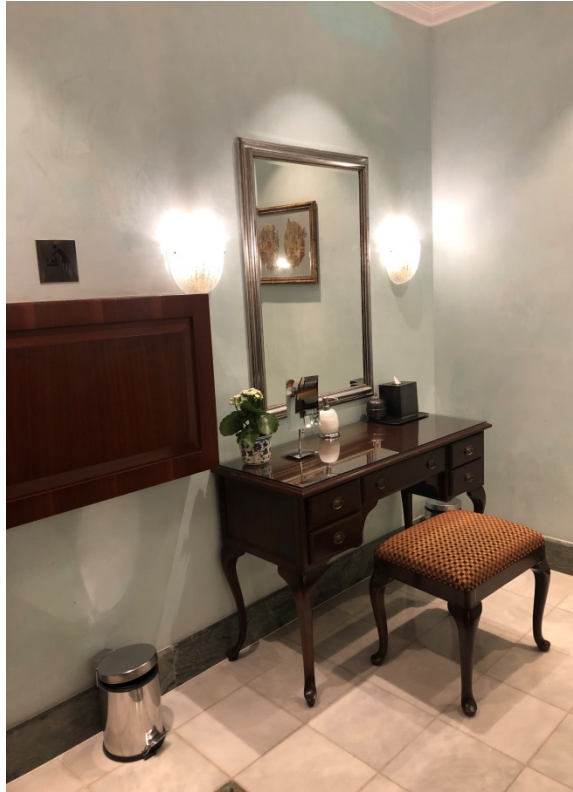
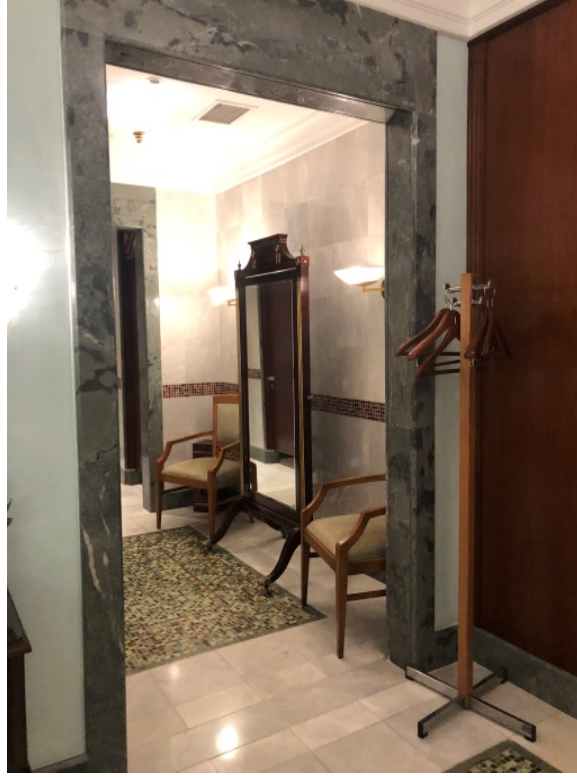
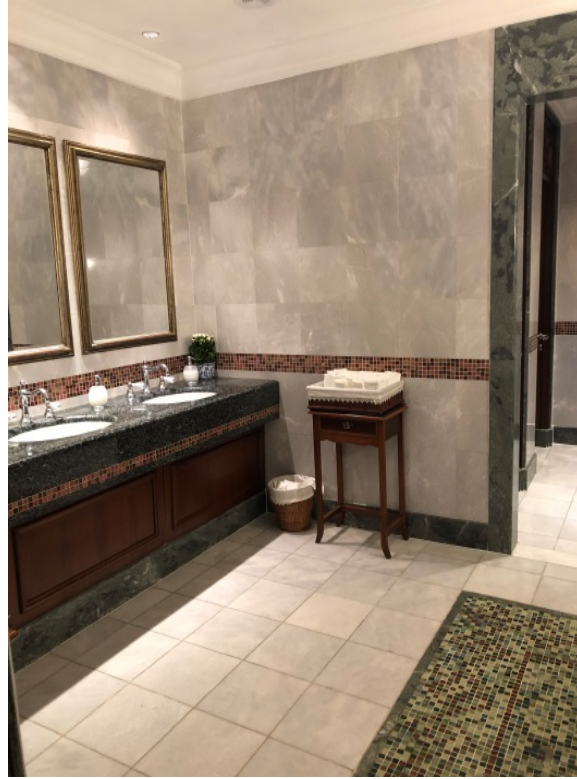
İncelendiğinde kendi içinde 3 bölüme ayrılmıştır. İlk olarak kapıdan girilince bakım alanı diye nitelendirdiğimiz bölüme açılmaktadır. Sol tarafta bebek bakım alanı için bölüm ayrılmıştır. Akabinde 2 adet kişisel bakım için makyaj masası konulmuştur. Aynı zamanda misafirlerin çanta ve üstlerini asabilmeleri için askı aparatları yer almaktadır. Lavabolar kısmında 2 adet berjer ve boy aynası bulunmaktadır. 4 tane alafranga tuvalet ve 3 lavabo yerleştirilmiştir.

İki ıslak hacimde de krem, kahverengi ve yeşil tonları hakimdir. Kahverengi mobilya kullanılarak yerlerdeki krem rengi seramik ve renkli mozaik taşlar ile uyum yakalanmıştır.

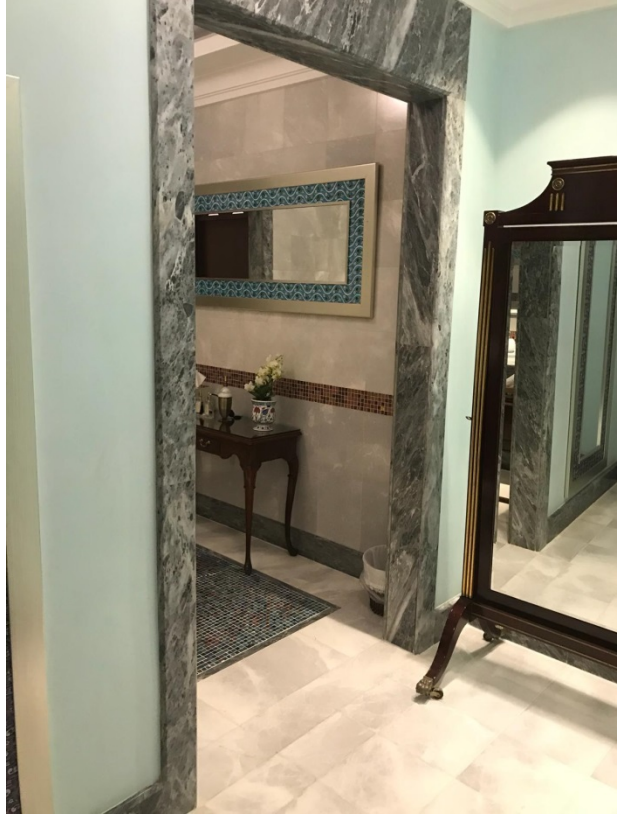
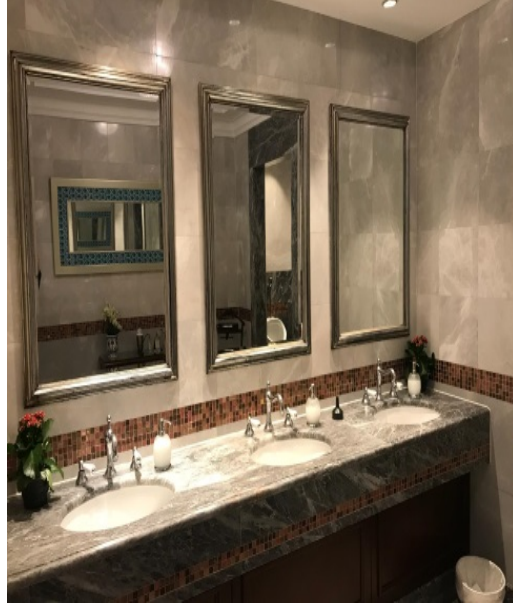
Kadınlar tuvaletinin karşısında yer alan erkekler tuvaleti yer almaktadır. Kapı açılınca boy aynası karşıladıktan sonra lavabo bölümü ve diğer bölmede üç adet pisuar, 2 adet alafranga tuvalet bulunmaktadır.

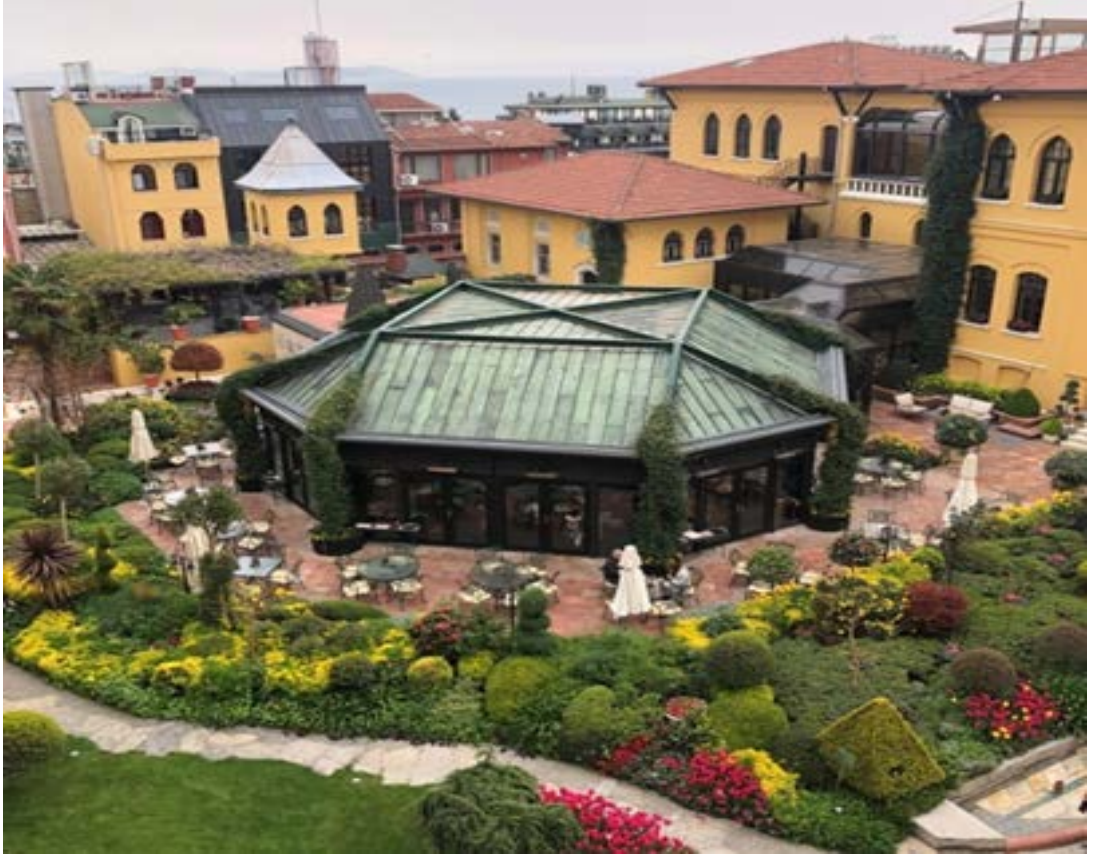
Şekil 5.49: Four Seasons Otel Restoran

Avlunun bütünlüğüne zarar vermeyecek şekilde tasarlanmasına dikkat edilmiştir. Anıtlar Kurulunun uygun görmesi dahilinde yapının ana formuna zarar vermeyerek avluya kütleli ek yapılmıştır. Şeffaf olması istenilerek cephede piramidal ışıklık, çatıda da saydam olmayan çatı sistemi uygulanmıştır.

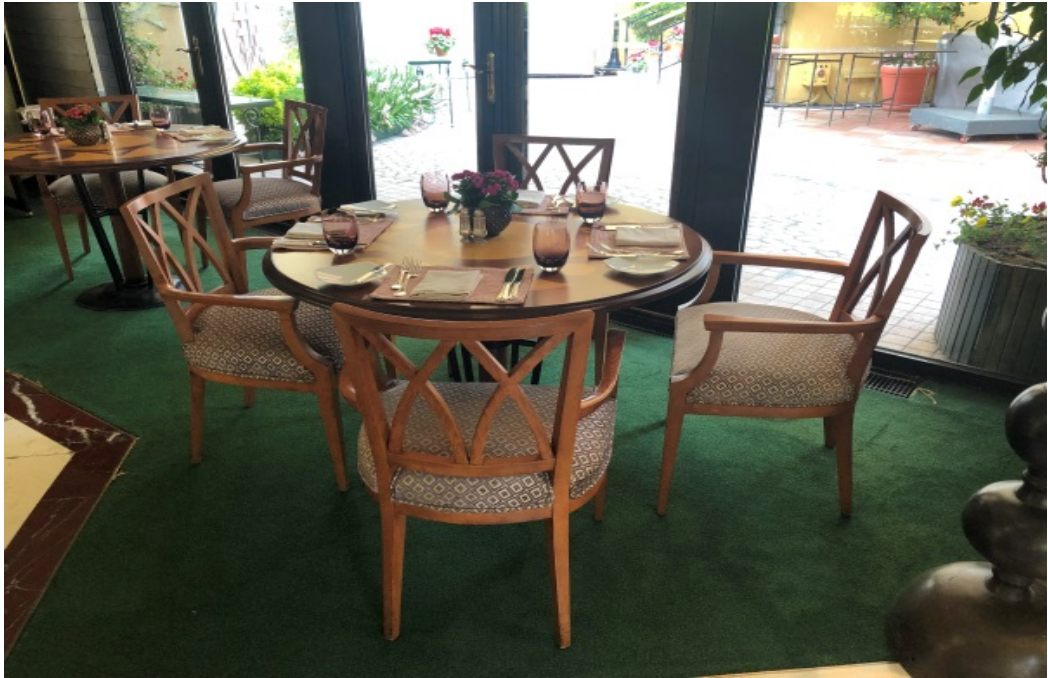
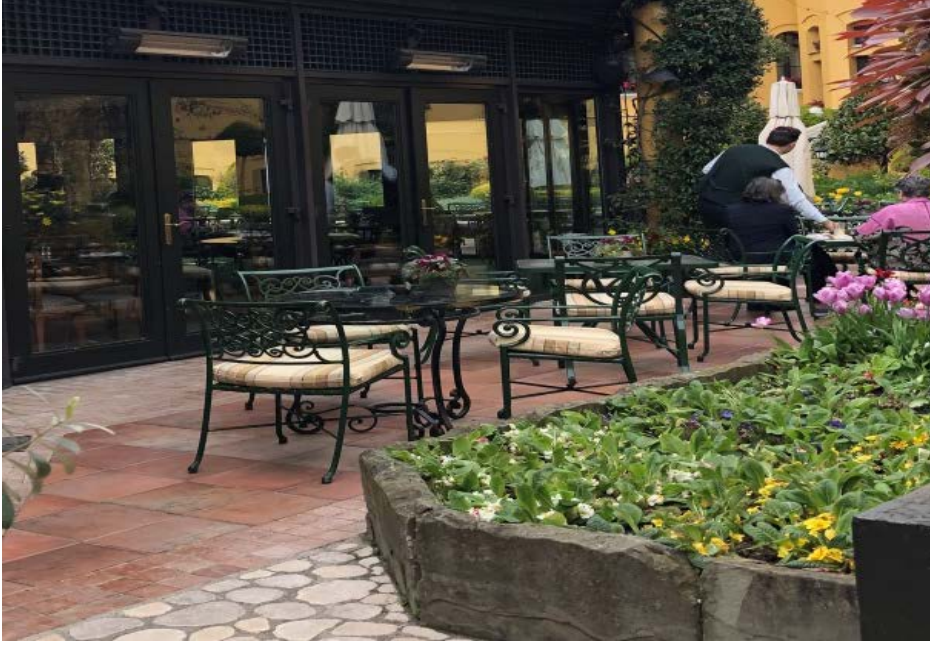
Kahverengi,krem ve yeşilin sıcak tonlarının kullanımı ile sıcak ortam oluşturularak yapıdaki genel tarzı devam ettirmeye çalışılmıştır. Büyük masalarda ahşap masa, küçük masalarda ve bahçe kısmında üstü cam kaplı ferforje masa tercih edilmiştir.

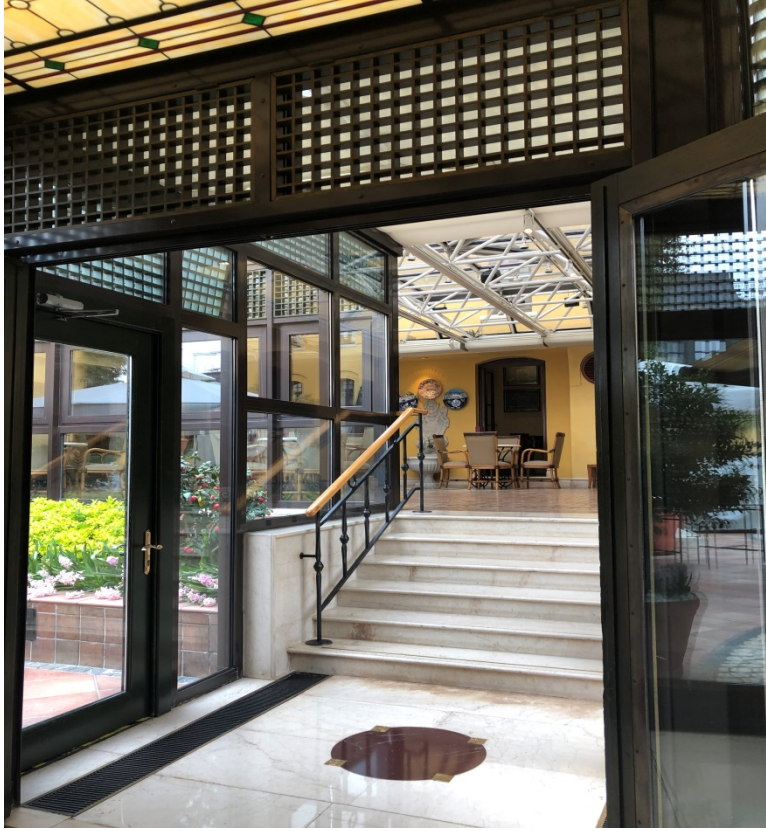
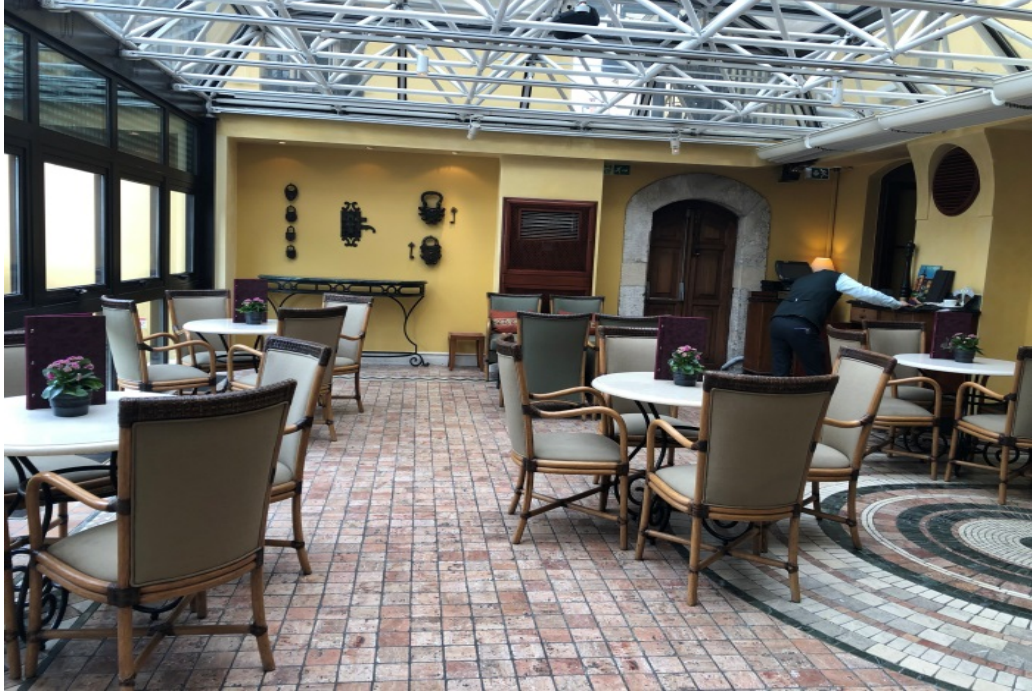
Avludaki restoran ile cafe bölümü arasında cam kaplama yapılarak geçiş alanı oluşturulmuştur. Misafirlerin dışarıya çıkmadan restoran kısmına geçmeleri için sirkülasyon alanı oluşturulmuştur.

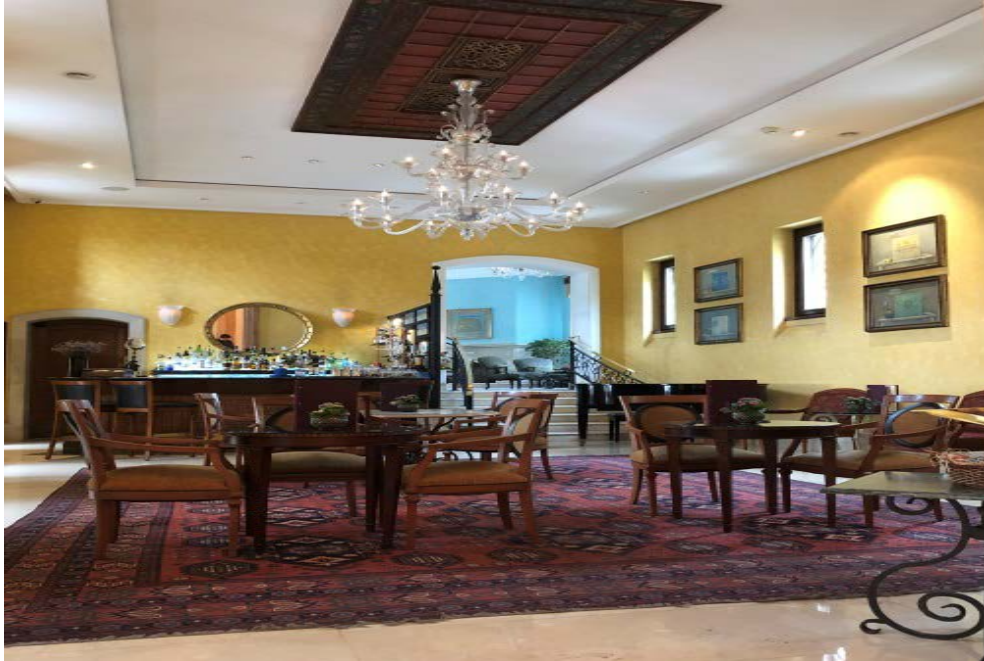
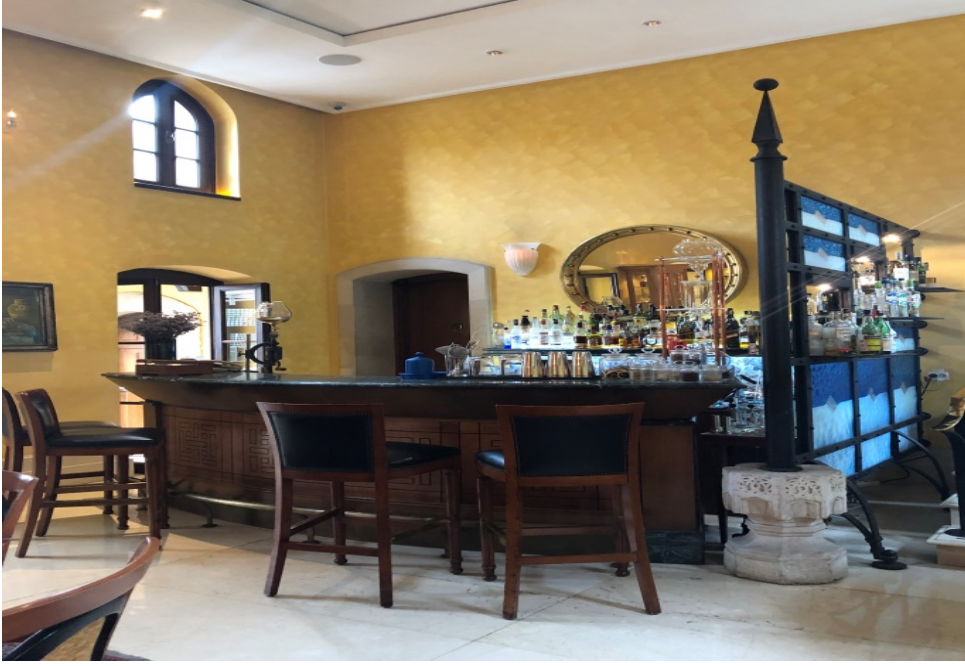
Kafe kısmında içeriye doğru ilerlendiğinde lobi-bar kısmına geçiş sağlanmaktadır. Sarı ve kahverenginin yine hakimiyetinin baskın geldiği şekilde dizayn edilmiştir. Mobilyalarda klasik tarz seçimine burada da devam etmiştir. Diğer lobi alanlarında olduğu gibi bu kısımda da duvarlarda tablolar asılarak ortamdaki sıcaklık yakalanmaya çalışılmıştır.

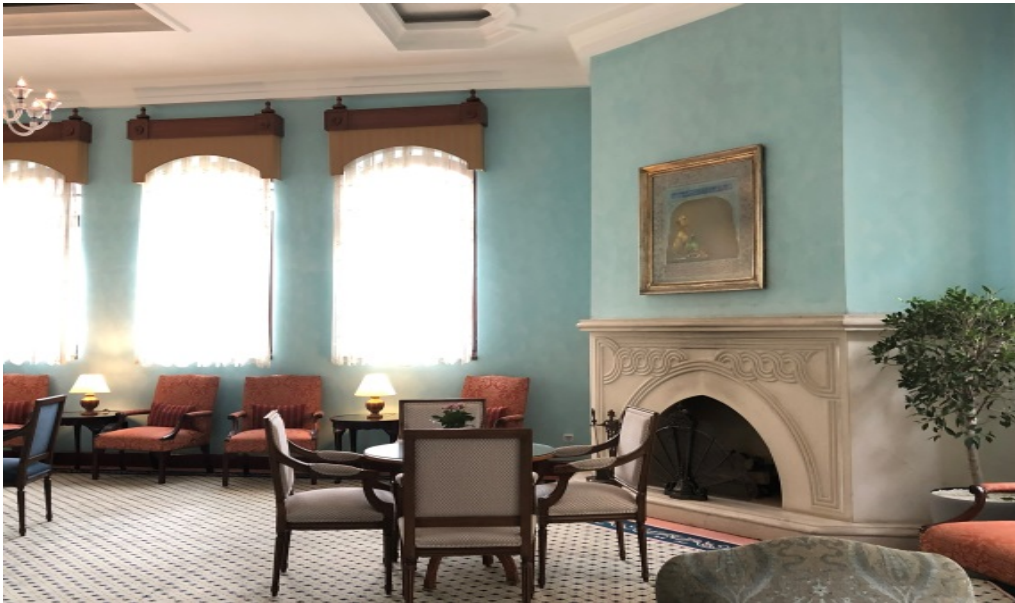
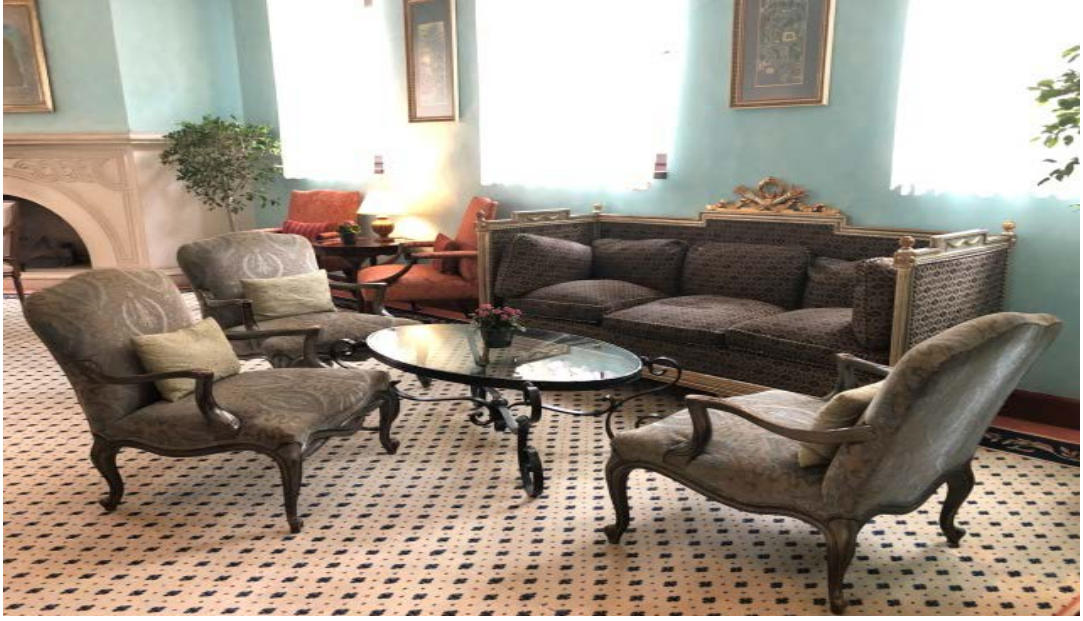
Otelin ana girişinde sağa doğru devam ettiğimizde lobi-bar alanı ile bağlantılı kısımdır. Yerlerde halıflex tercih edilmiştir. Mekanda yapay şömine tercih edilmesi ve kullanılan mobilyalar tarzı bakımından klasik bir alan oluşturulmuştur.

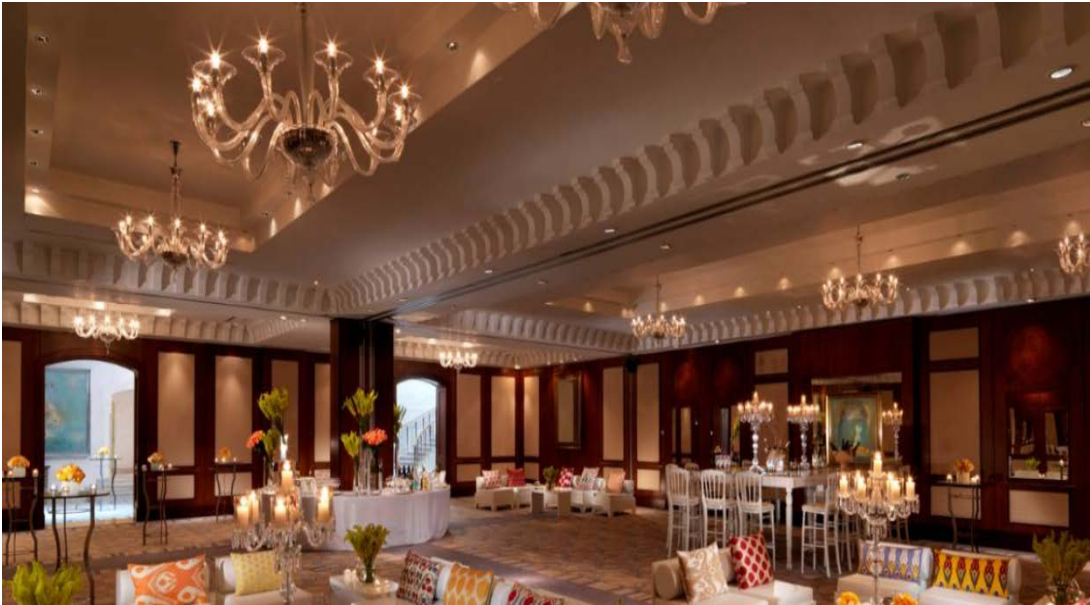
Şekil 5.63: Four Seasons Otel Toplantı Salonu

2 büyük ahşap kapı ile giriş yapılan salon otelin en büyük etkinlik alanıdır. İki alandan oluşmaktadır. İhtiyaç dahilinde birleştirildiklerinde kapasite arttırılabilmektedir. Balo salonunun bodrum kat da mutfak ile aynı kot da olması iki mekan arasındaki bağlantı hızını arttırabilmektedir. Bünyesinde organizasyonlar için sahne ve pist alanı bulunmaktadır.

Yapılacak organizasyona (düğün, toplantı, seminer) göre iç dizaynı dekore edilerek değiştirilmektedir. Krem ve kahverengi mekanda hakimdir. Kalıp halindeki tavanlarda gömme aydınlatma tercih edilerek mekanda hareketlilik sağlamaktadır. Duvarlarda ahşap paneller kullanılmıştır.

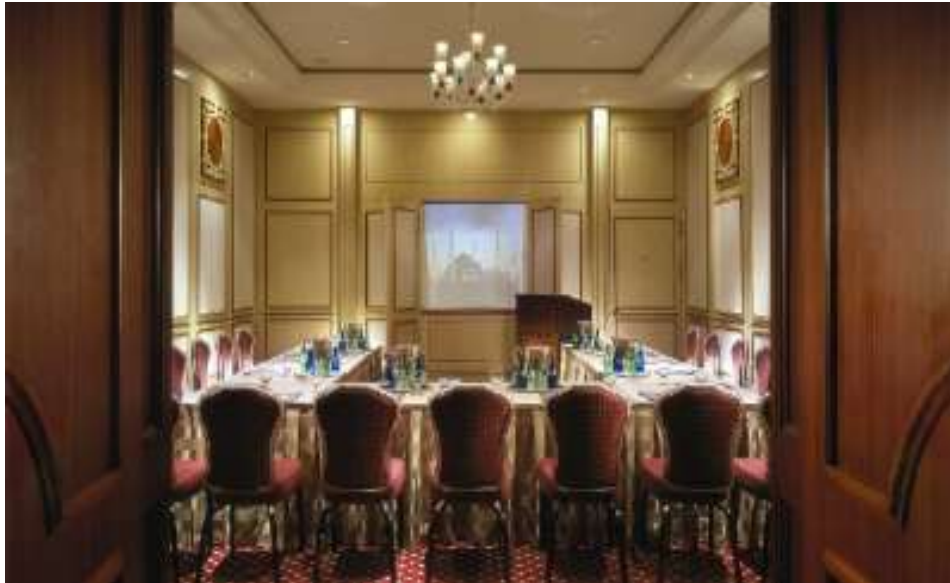
Şekil 5.64: Four Seasons Otel Divan Salonu

Bodrum kat da balo salonun yanında bulunan salondur. Küçük toplantılar ve etkinlikler için ideal salondur. Toplam 42 m² büyüklüğündedir. 3,3 m tavan yüksekliği vardır. Video gösterimi için gerekli ekran mevcuttur. Teknik sıkıntılar olması koşulunda teknik birim alanı aynı kattadır. Klasik tarz burada da hakimdir. Duvarlarda nötral renklerden olan krem rengi paneller kullanılmıştır.

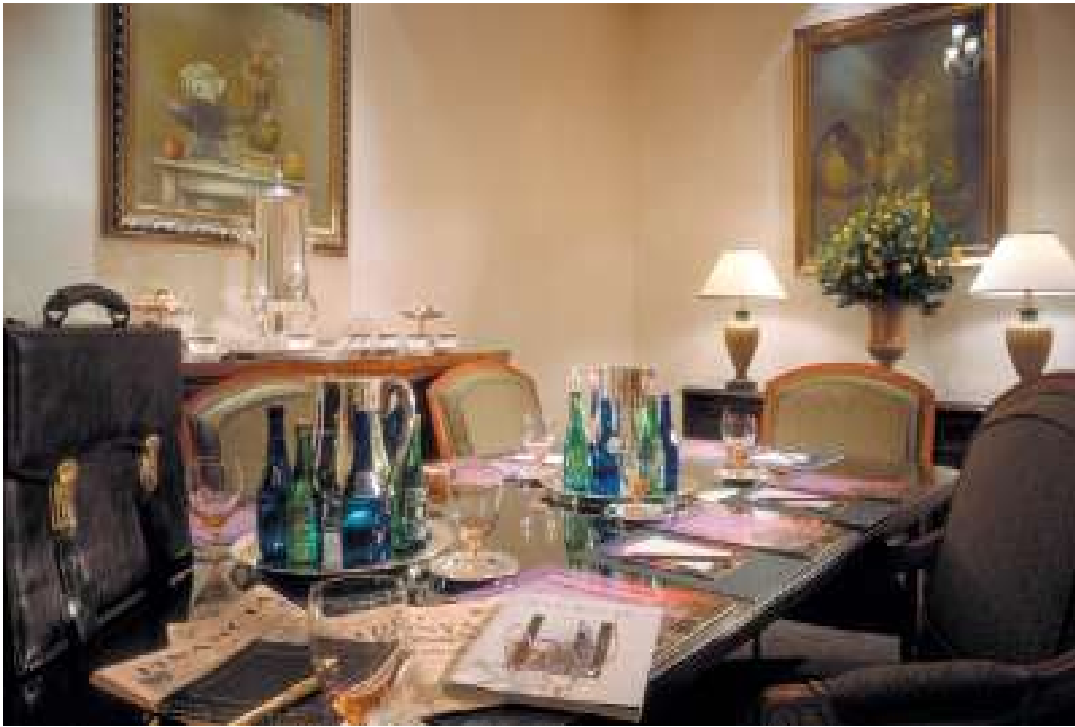
Şekil 5.65: Four Seasons Otel Toplantı Odası

Otel bünyesindeki yönetim kurulu toplantıları için dizayn edilmiş bir alandır. Toplam 21 m² büyüklüğündedir. 8 kişilik oturma düzeni olacak şekilde dizayn edilmiştir. Duvarlarda kullanılan tablolar, abajurlar çalışma odası havasında olup samimiyeti arttırmıştır.
