**YENİDEN İŞLEVLENDİRME KAPSAMINDA TARİHİ SULTANAHMET
CEZAEVİ ÖRNEĞİ**

YÜKSEK LİSANS TEZİ

Ece KORKUT

**Mimarlık Ana Bilim Dalı
Mimarlık Programı**

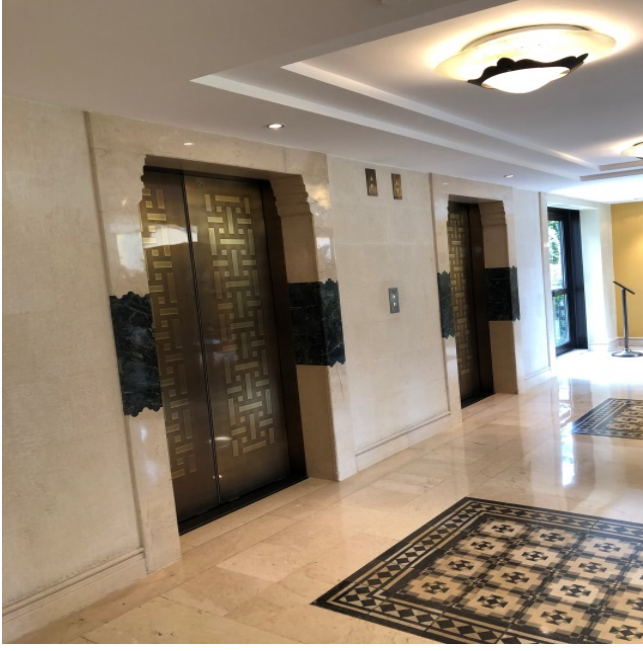
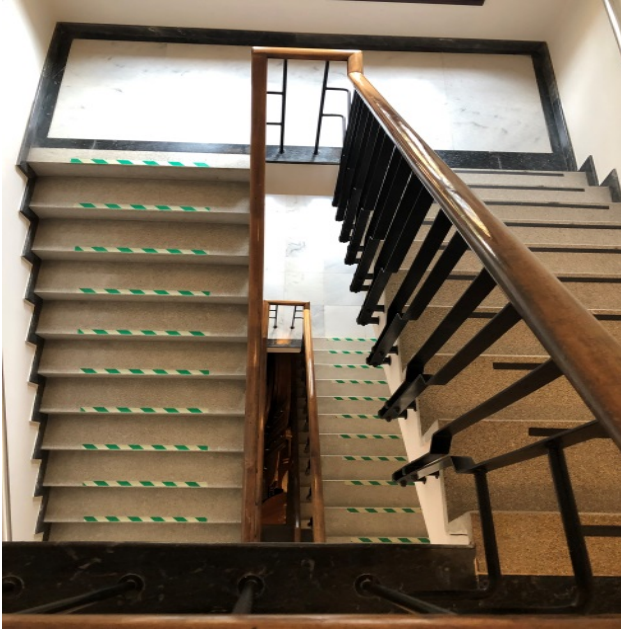
Müşterilerin katlar arasında geçiş sağlamaları için 3 adet asansör bulunmaktadır. Aynı zamanda merdivenler aracılığı ile de sirkülasyon sağlanmaktadır. Bazı mekanlar arası geçiş kısımlarında kot farkını ortadan kaldırmak için iki-üç basamaklı merdiven eklenerek sıkıntı ortadan kaldırılmıştır.

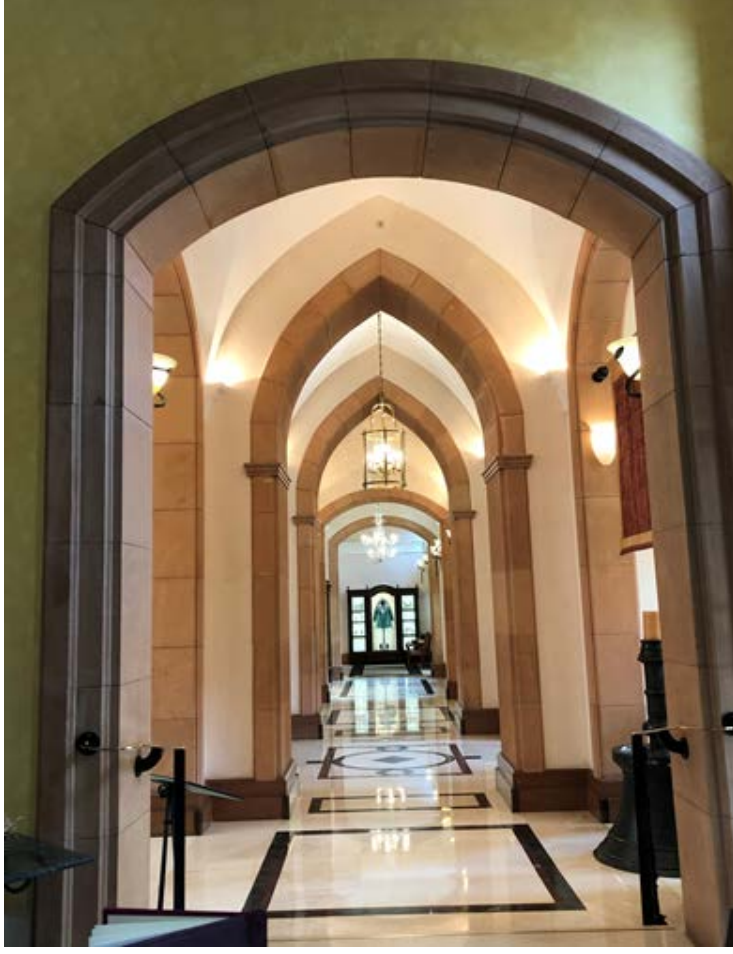
Şekil 5.69: Ana Giriş Koridoru

Yapının daha önceki işlevi olan cezaevi ile şuan ki işlev arasındaki sirkülasyon alanı uygunluğu vardır. Her iki mekanda da uzun koridorlara ihtiyaç duyulmaktadır. Koridorlarda sivri ve yuvarlak kemer kullanılmıştır.

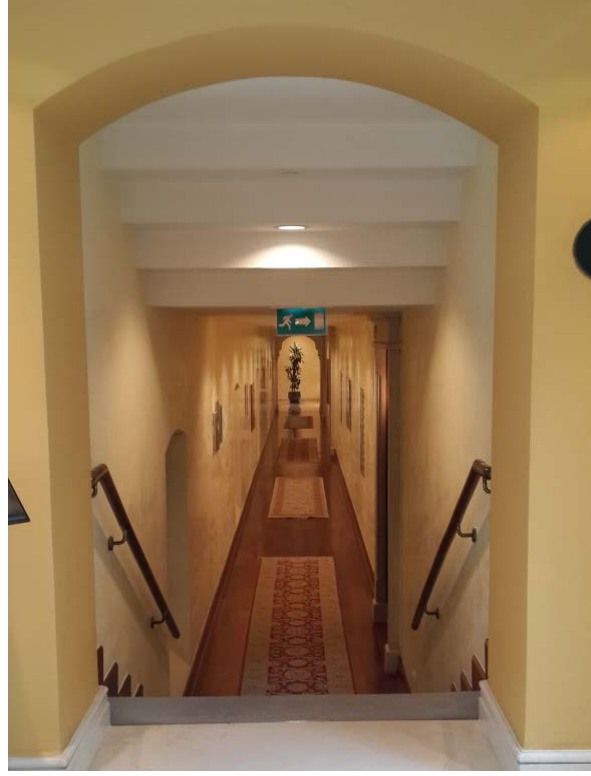
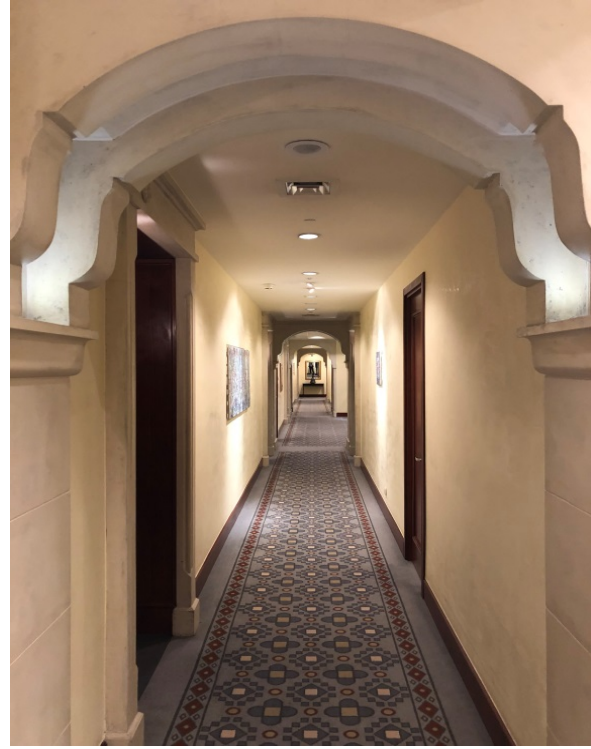
Resepsiyona Gidilen Koridor Otelin diğer mekanlarında da hakim olan kemer detayı koridor bağlantılarında da hakimdir. Odalara geçişi sağlayan dar uzun koridorlar mevcuttur

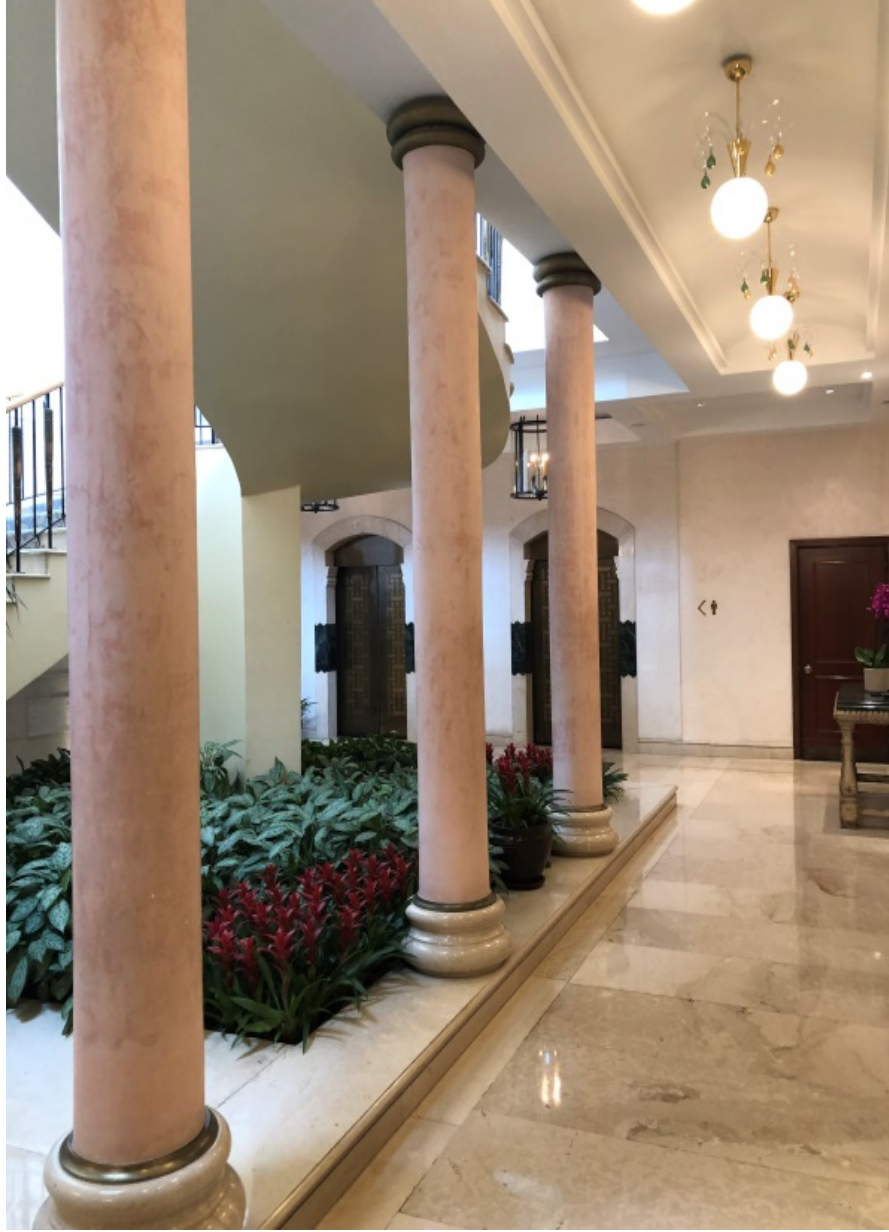
Şekil 5.72: Bodrum Kat Islak Hacim Koridoru

Bodrum kat da bulunan ıslak hacimlere geçişi sağlayan koridorlarda merdiven altında alan oluşturularak yapay çiçek süslemeleri yapılmıştır.

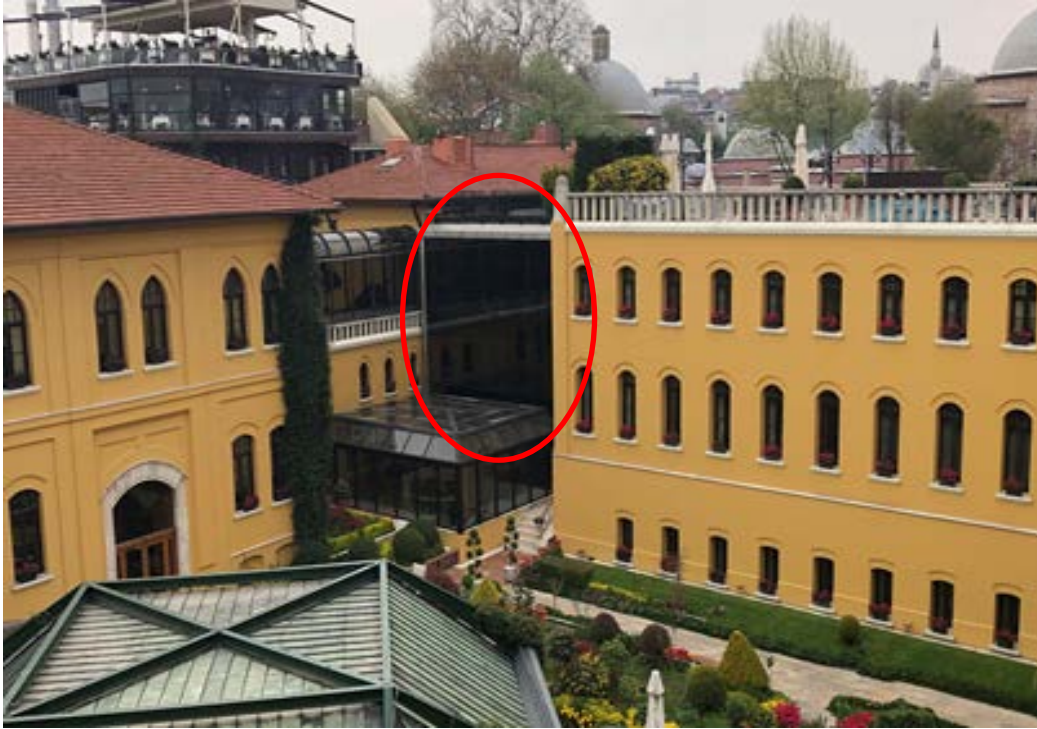
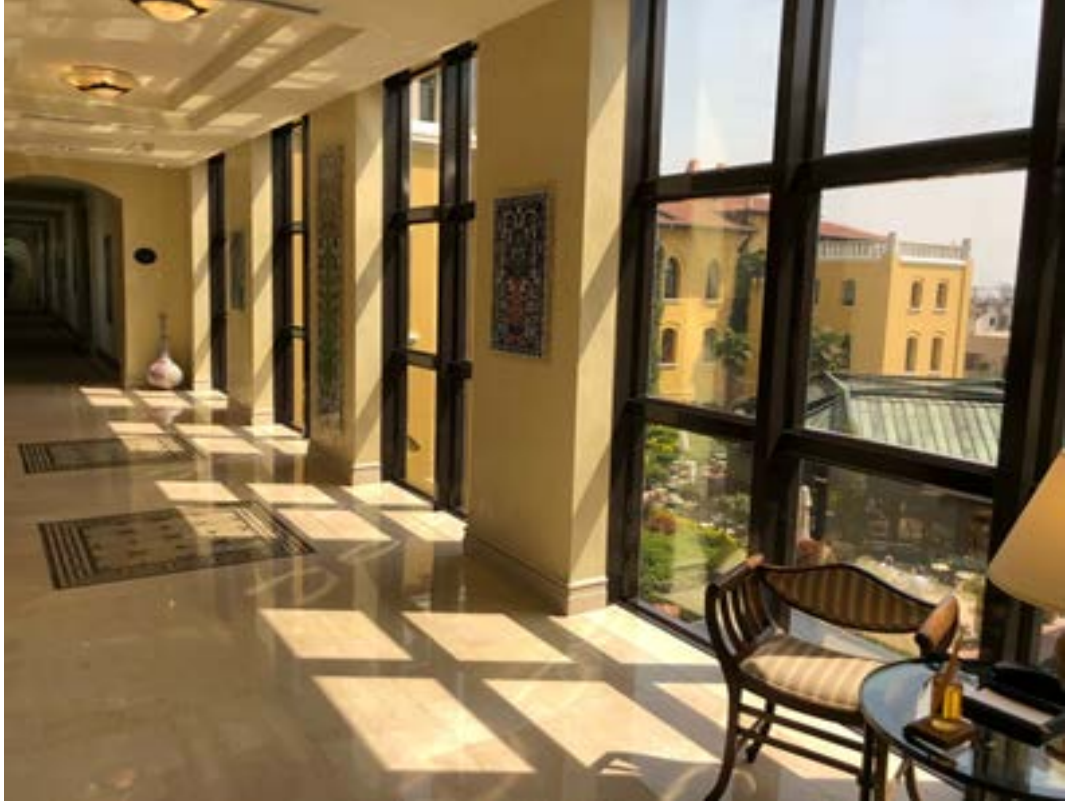
Bloklar arasında bağlantıyı sağlayabilmek için yapıya eklenen tüp geçitlerin düşey sirkülasyon bağlantıları ile diğer mekanlara geçişi sağlanmaktadır. Dış cephesinde cam kaplama uygulanarak ek koridor oluşturulmuştur. Bu alanda asansör bağlantıları da çözümlenmiştir. Böylelikle bloklar arasında bağlantı kurulup mekanlar arasında geçiş kolaylığı sağlanmıştır.

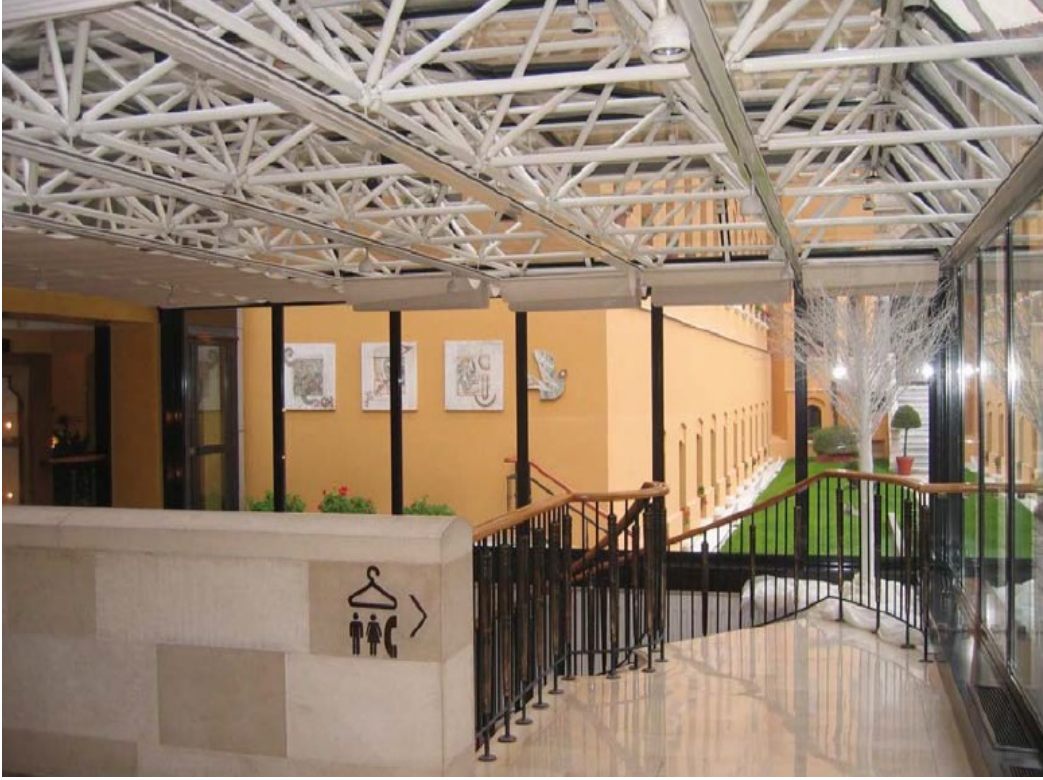
Şekil 5.79: Four Seasons Otel Çağdaş Ekler -1-

Oteldeki mekanlar arasındaki sirkülasyon alanlarını sağlayabilmek için birçok çağdaş ekler uygulanarak bu durumun desteklendiği görülmektedir. Sağlam malzeme olan cam ve çelik malzeme kullanılarak çelik kiriş çatı uygulaması yapılmıştır (Apaydın, 2007). Hava şartlarına, soğuk ve ısıya karşı dayanıklı olmasından dolayı doğru tercihtir. Ana yapıya bağlantısı yapılarak buradan balo-toplantı salonuna geçiş imkanı sunmuştur. Lobinin diğer tarafına uygulanan çelik kiriş sistemi ise lobi deki kafe bölümüne ek yapılarak avludaki restoran alanına geçiş de sağlanmıştır.

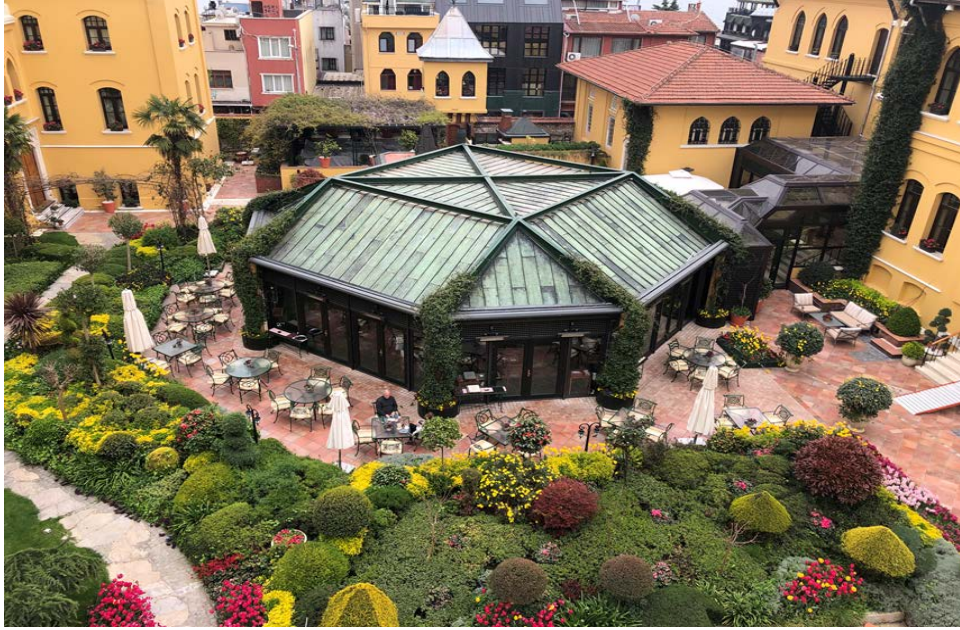
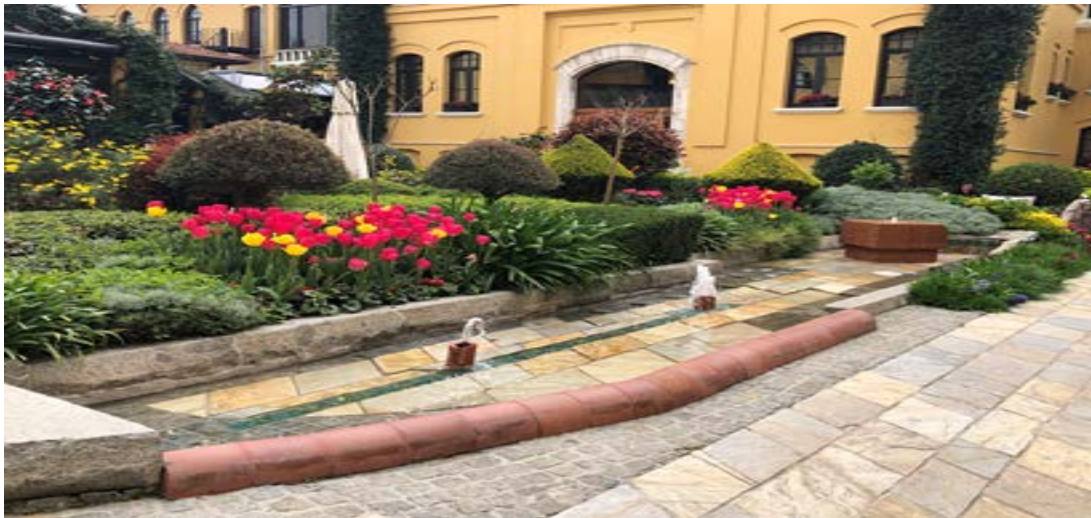
Yapının orta kısmındaki avlu, işlev değiştirdikten sonra restoran ve mutfak alanı olarak değerlendirilmek istenmiştir. Ancak avlu da müşteriler için sirkülasyon alanı için yeteri kadar alan kalmamasından dolayı sadece restoranın avluda çözümlenmesine karar verilmiştir (Apaydın,2007). Restoranın dışında kalan alanı konukların konforu ve estetik açıdan olumlu etki vermesinden dolayı peyzaj tasarımı yapılmıştır. Bahçedeki hareketi arttırmak için düz hatlardan kaçınılmıştır.

Şu ana kadar peyzaj mimarlığında suyun büyük önemi vardır. Kullanıcıların beş duyu organına hitap eden su en çok da görsel olarak kullanıcıya hitap etmelidir. Kullanıldığı ortamda serinletme, huzur verici etkisinin yanında ses ve ışık etkisi düşünülerek avlunun bir kısmında süs havuzu oluşturulmuştur.

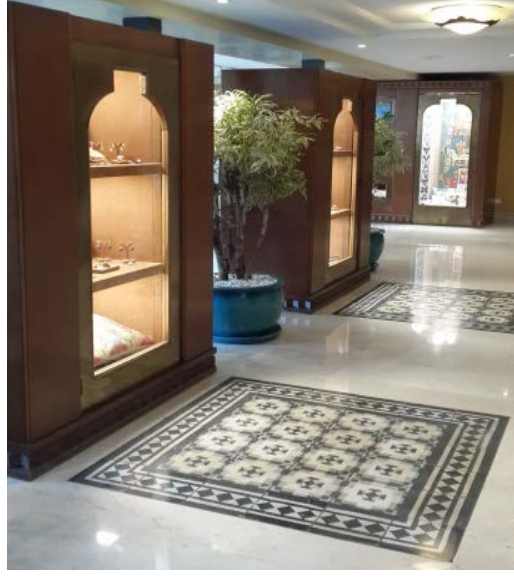
Şekil 5.83: Asansör Önü Zemin Döşemesi

Otelin ana giriş alanından itibaren yerlerde açık renk seramik ve mermer tercih edilmiştir. Sirkülasyonun fazla olduğu asansör önlerinde ise krem renkli seramik ve desenli yer karoları ile mekana hareketlilik katılmıştır.

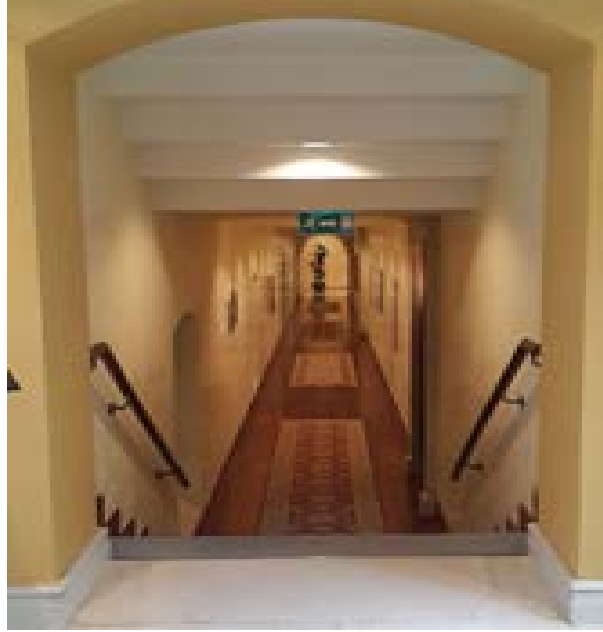
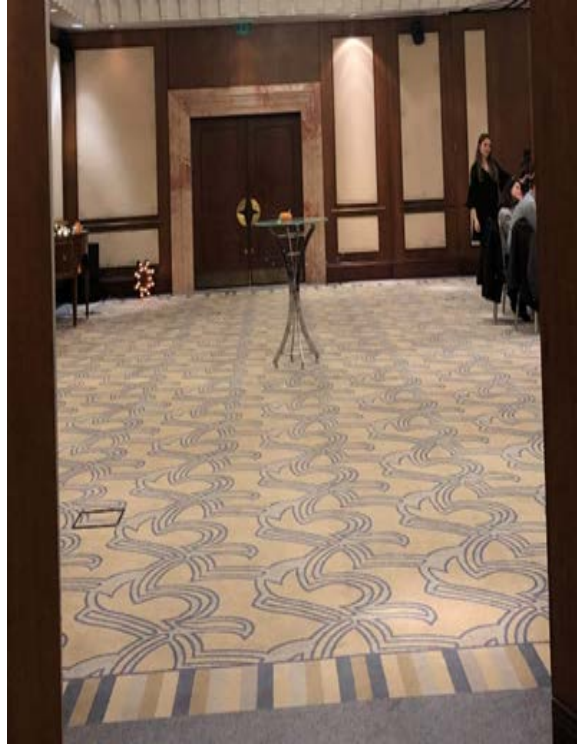
Ana giriş alanından odalara geçişi sağlayan koridorlar başta olmak üzere merdivenlerde ve balo-toplantı salonunda yerlerde halılara denk gelinmektedir. Ses emici özelliği, mekandaki ayak sesini hapsedmesi ve oluşabilecek uğultu gibi ses kirliliğini yansıtmadığı için balo ve toplantı salonlarında da halı uygun görülmüştür (Apaydın,2007). Mekanda devamlılığın sağlanabilmesi için balo salonlarına inen merdiven ve koridorlarda da aynı desen halı tercih edilmiştir.

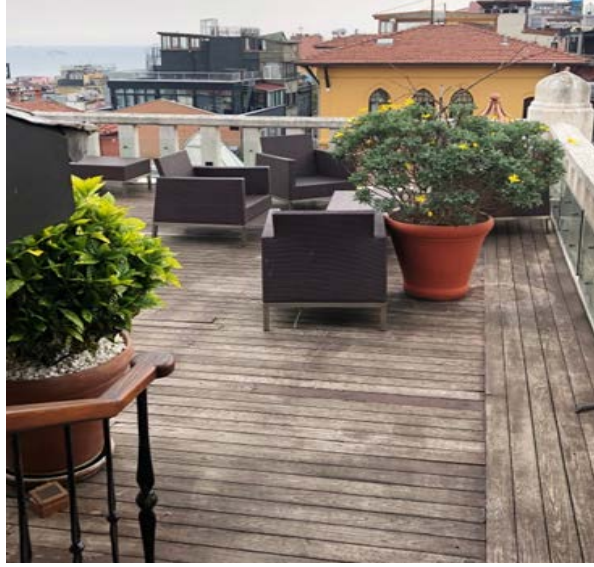
Şekil 5.89: Four Seasons Otel Teras Yer Döşemesi

Asansör ve merdiven aracılığı ile çıkılan teraslarda yer döşemesi olarak laminat görünümlü su geçirmez parke tercih edilmiştir.

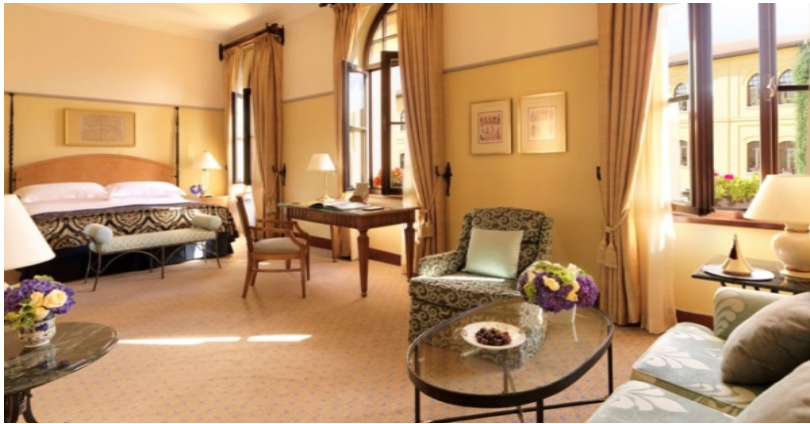
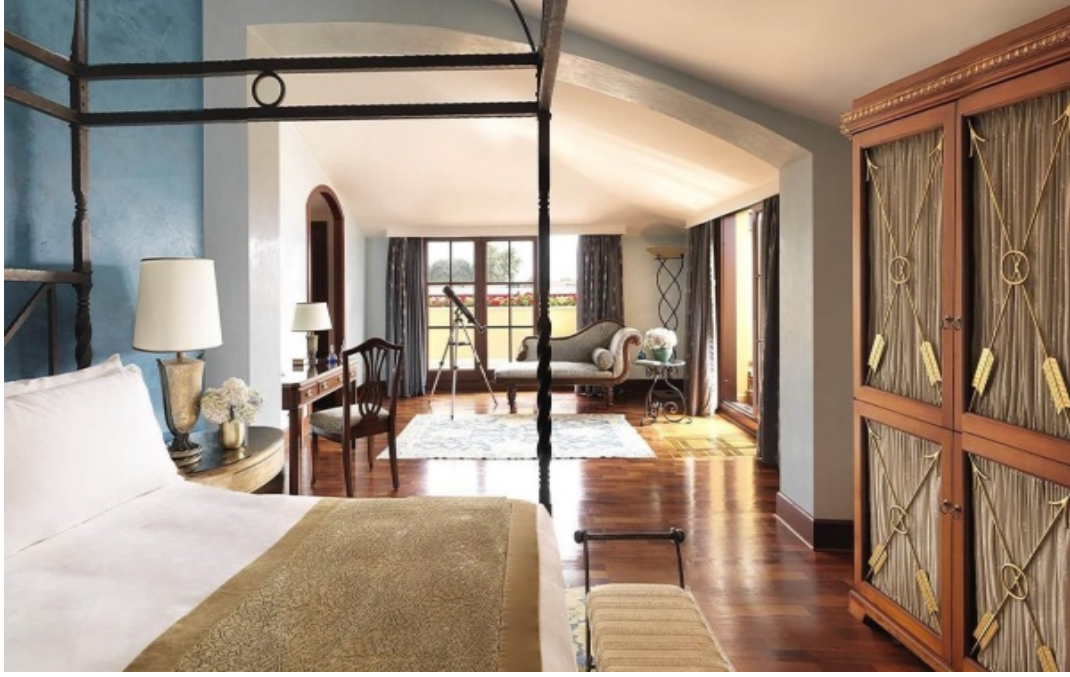
Oda türlerine göre yer döşemesi farklılık göstermektedir. Bazı oda türlerinde yerlerde halıflex tercih edilirken bazılarında parke üstüne kilim koyulması uygun görülmüştür.

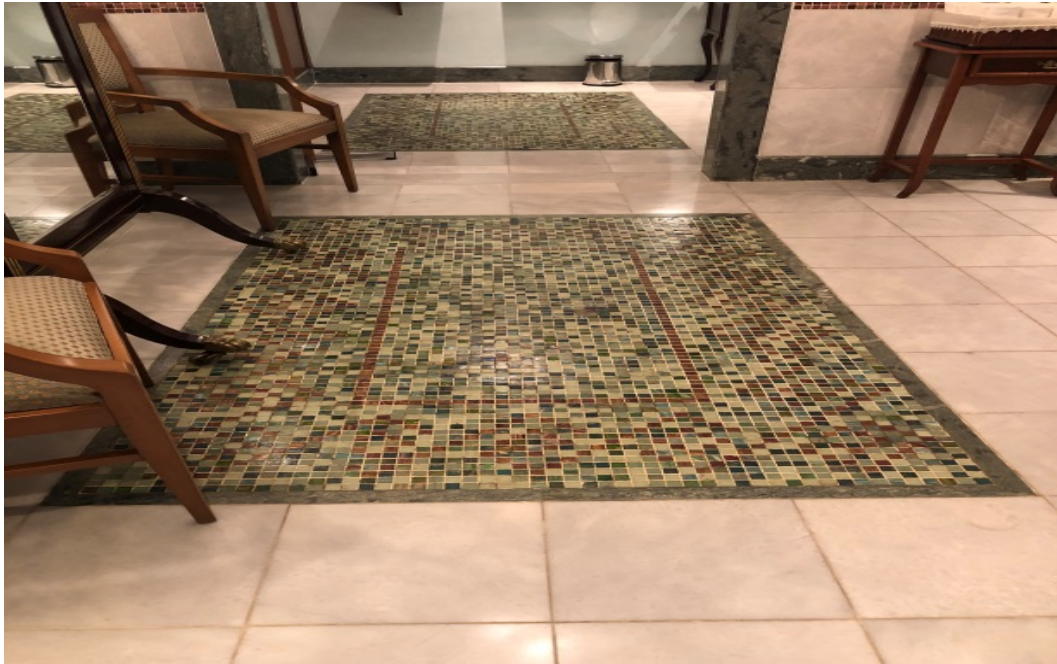
Şekil 5.92: Islak Hacim Yer Döşemesi

Ortak ıslak hacim alanlarında da açık renk seramik ve renkli yeşil tonlarında mozaik taş uygulaması yapılmıştır. Duvarlarda da seramik uygulamasına devam edilmiştir.

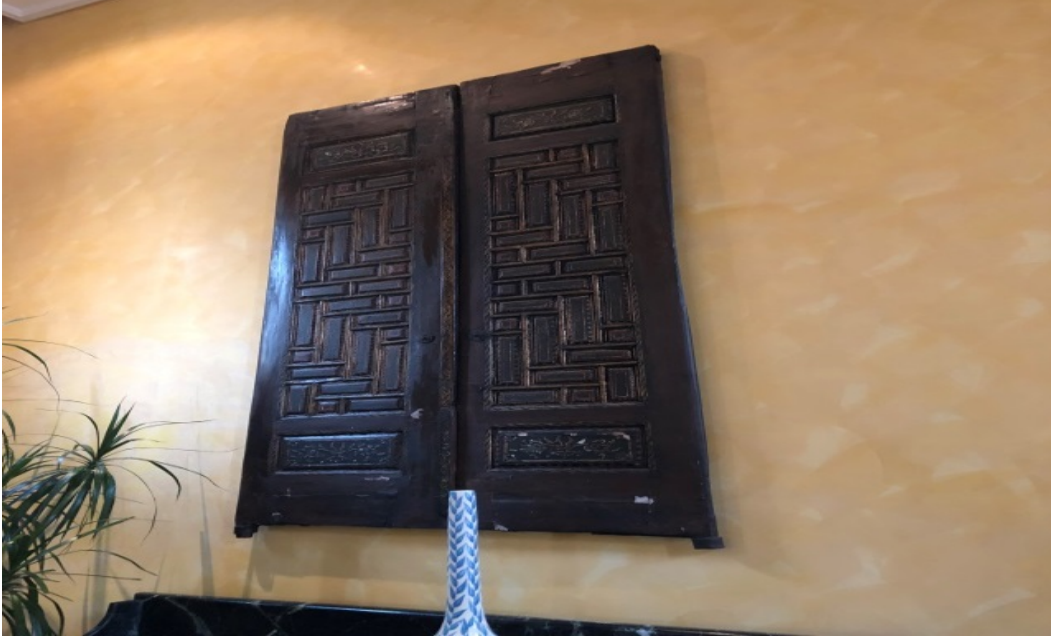
řekil 5.93: Four Seasons Otel Duvar Boyaması-1-

Eskiden Osmanlı Saraylarında uygulanan spatula ile boyama tekniđi örnek alınarak otelin lobi ve diđer alanlarında uygulanmıřtır.

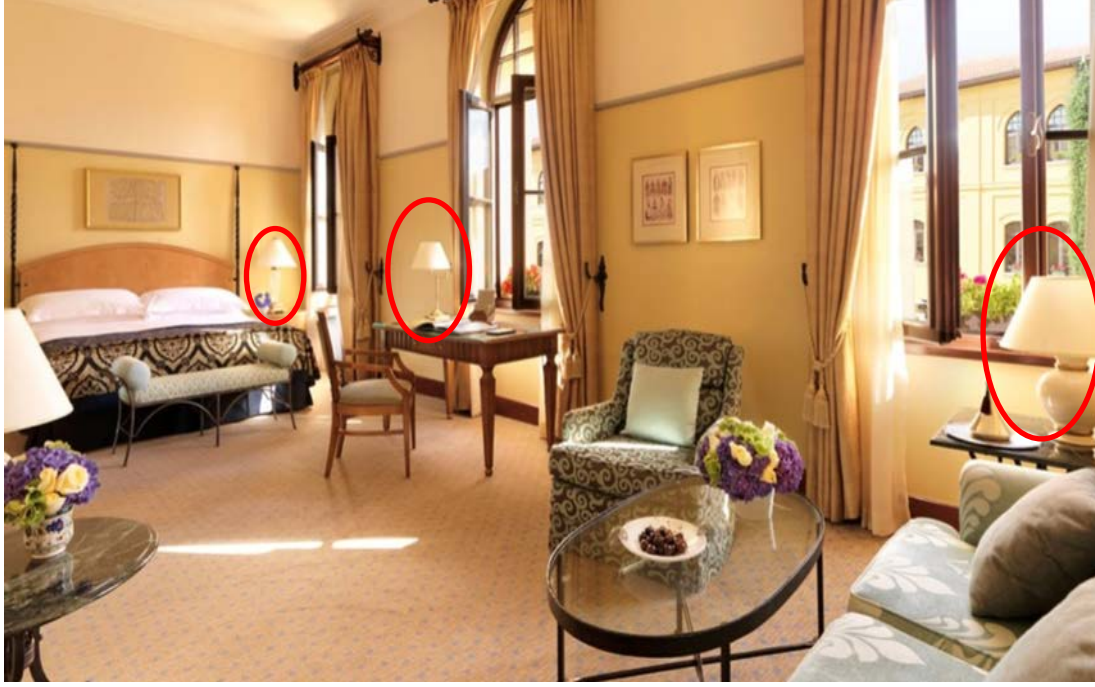
Şekil 5.95: Four Seasons Otel Yatak Odası Aydınlatması

göstermektedir. Bu sebeple bazı odalarda tavan aydınlatması ve abajur yeterli olurken büyük odalarda hem yatak bölümü hem oturma ve çalışma bölümünde aydınlatmalarda sayısal olarak artış ve model değişikliği vardır.

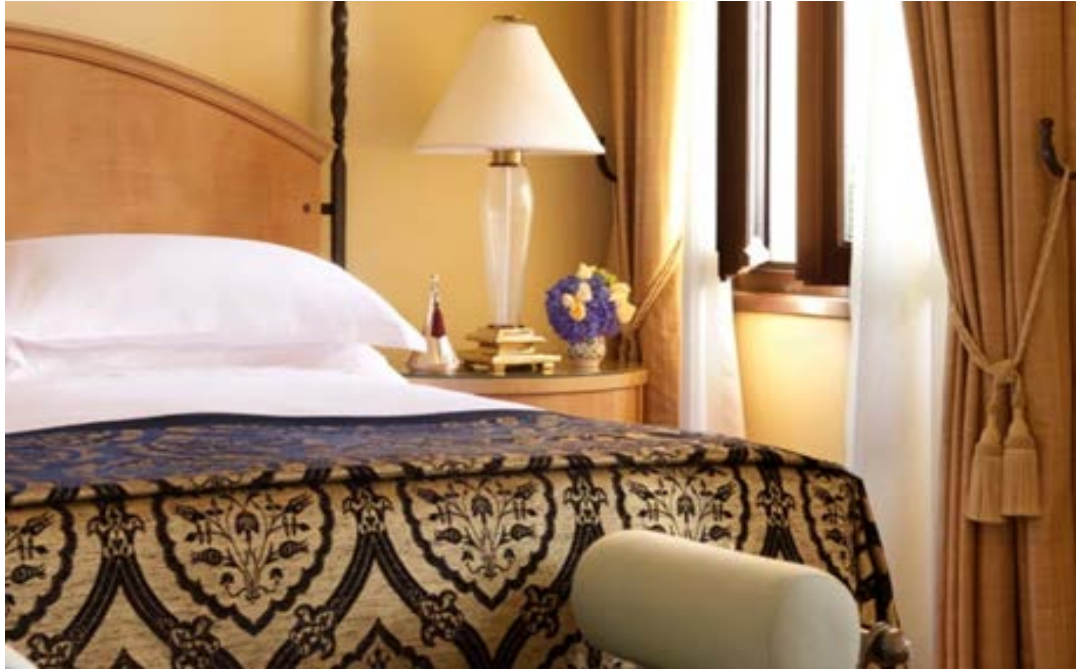
Şekil 5.96: Yatak Başı Aydınlatması

Konukların en özel yaşam alanları olan yatak bölümü kısmında kaliteli ve keyifli vakit geçirmeleri için gerekli tasarım ekipmanları tercih edilmeye özen gösterilmiş. Bunlardan biri de yatak başı aydınlatmalarıdır. Komodin üstü abajur tercih edilmiştir.

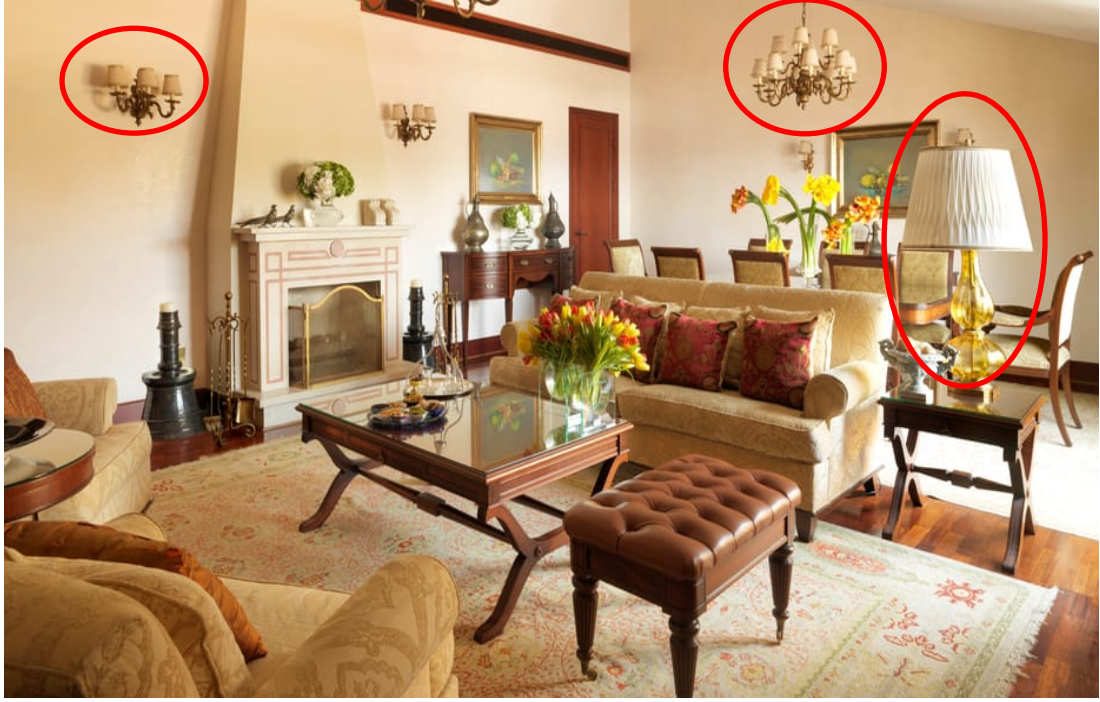
Şekil 5.97: Yatak Odası Oturma Bölümü Aydınlatması

Oturma ve dinlenme alanı ayrı olan odalarda da birden fazla aydınlatma uygun görülmüştür. Yemek masası üstünde ve oturma bölümü alanında genel aydınlatma tercih edilmiştir. Şömine kenarlarında aplik yerleştirilerek noktasal aydınlatma sağlanmıştır. Mekanda vurgulanmak istenen yerlere paralel şekilde yerleştirilerek dekorasyon açısından etkili yöntemdir. Doğru şekilde konumlandırıldıktan sonra mekanı daha geniş gösteren etkenlerden biri olmuştur.

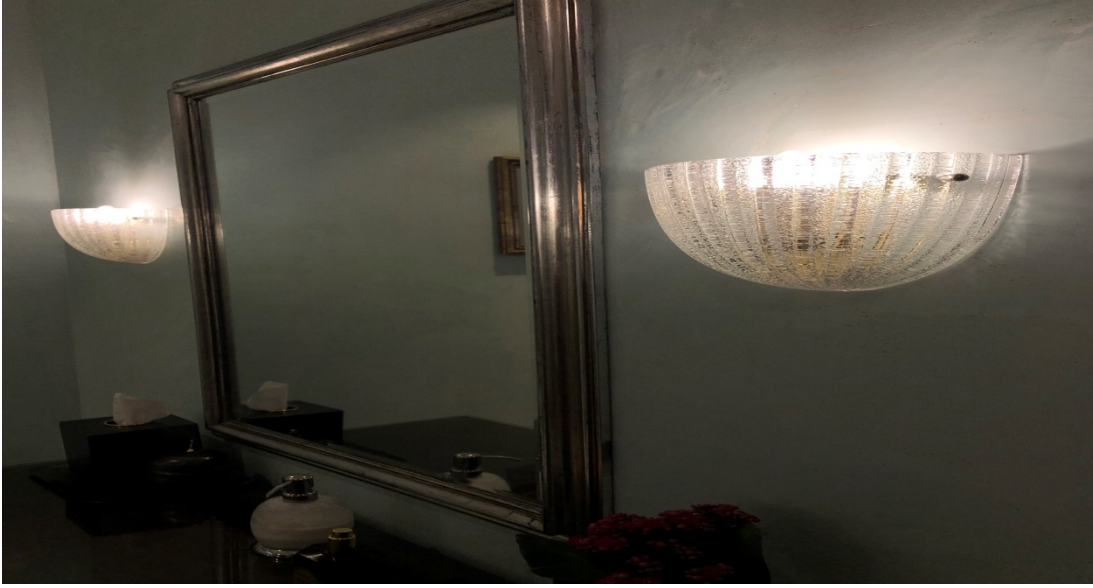
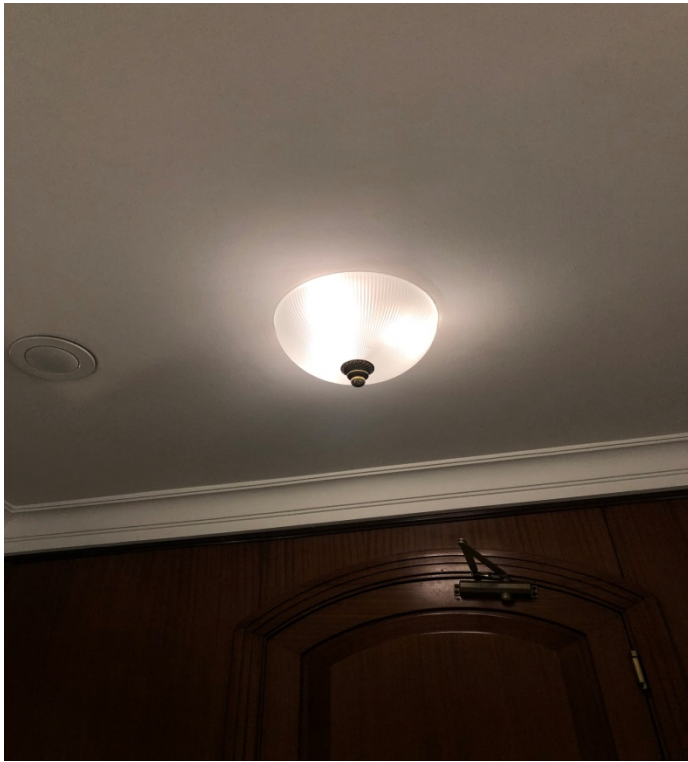
Ortak alan da bulunan ıslak hacimlerde lavabo kısmı tarafında genel aydınlatma kullanılırken, lavabo ihtiyacı dışında kullanıcıların kullanabilmesi için bulunan kişisel bakımlar için oluşturulmuş alan bulunmaktadır. Bu kısımda da noktasal aydınlatma uygun görülerek paralel şekilde 2 tane aplik yerleştirilmiştir. Aynı şekilde lavabo kısmında bulunan boy aynası ve bekleme alanında da aplik tercih edilmiştir.

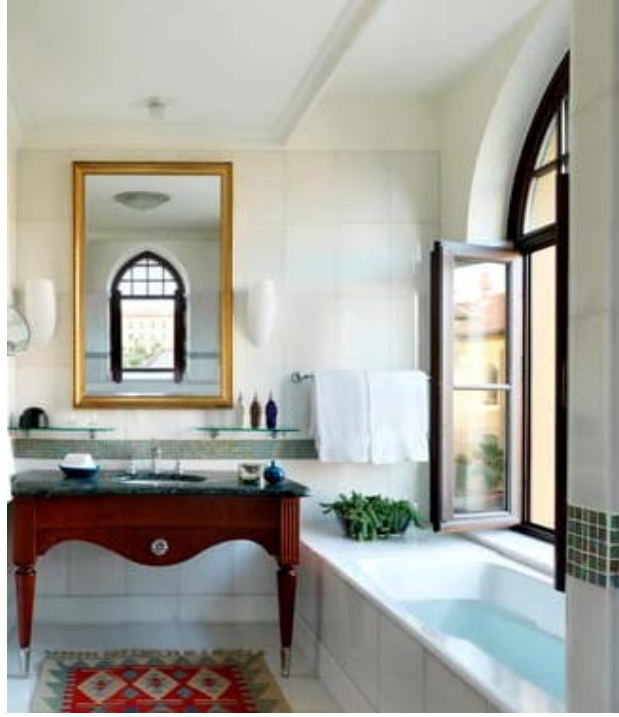
Şekil 5.100: Odalardaki Islak Hacim Aydınlatması

Odalarda bulunan ıslak hacimlerde de hem genel aydınlatma hem de ayna yanında aplik kullanılmıştır.

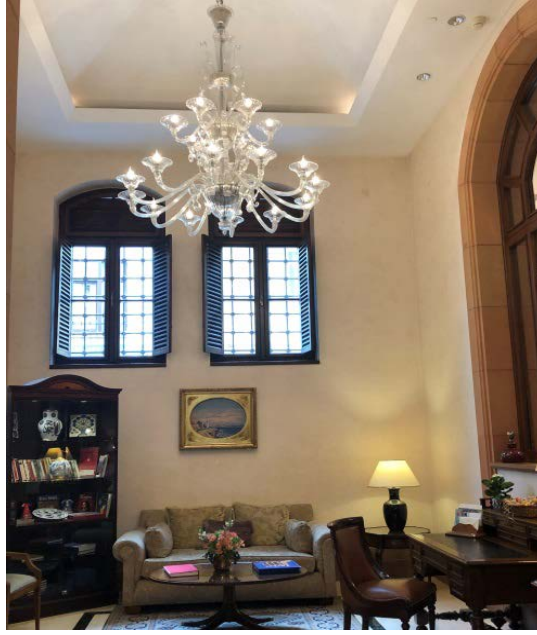
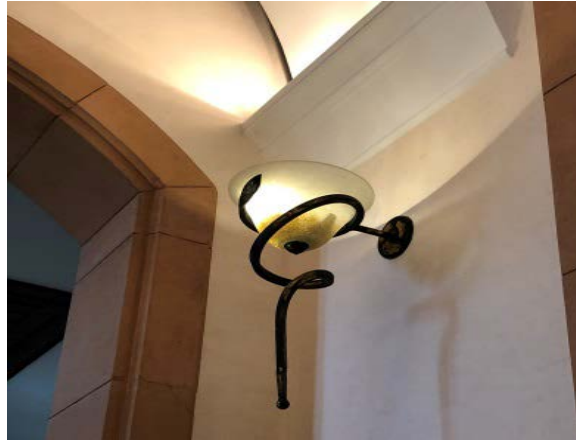
Otele giriş yapıp karşılaşılan ilk alan lobi alanıdır ve gösterişin ön planda tutulması için büyük avizeler tercih edildiği görülmektedir.. Aynı aydınlatma stili kafe bölümünde ve koridorlarda da tercih edilmiştir. Büyük avizenin yanında asma tavan ile birlikte spot aydınlatma da uygulanmıştır.

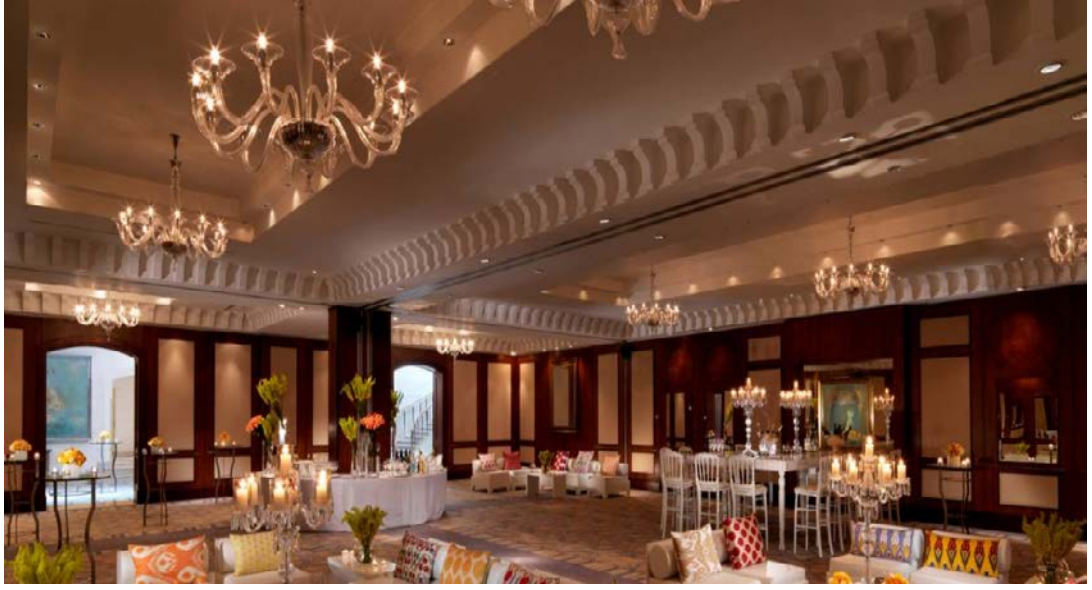
Şekil 5.103: Four Seasons Otel Toplantı ve Balo Salonu Aydınlatması

Koridorlarda büyük avizelerin yanı sıra aydınlatma apliklerle desteklenmiştir. Ortak alan olan toplantı ve balo salonlarında da aydınlatmanın etkisi çok büyüktür. Yapılabilecek her organizasyona göre değişkenlik gösteren aydınlatma ayarlanabilir nitelikte seçilmesine önem gösterilmiştir. Hareketli bir tavan ile dekorasyonu desteklenen toplantı ve balo salonunda belirli aralıklar büyük avizeler yerleştirilmiştir. Avizelerin yanı sıra spot ışıklarla mekandaki ışık artışı sağlanmış ve istenildiği zaman ışık düzeye yarı yarıya indirilmektedir.

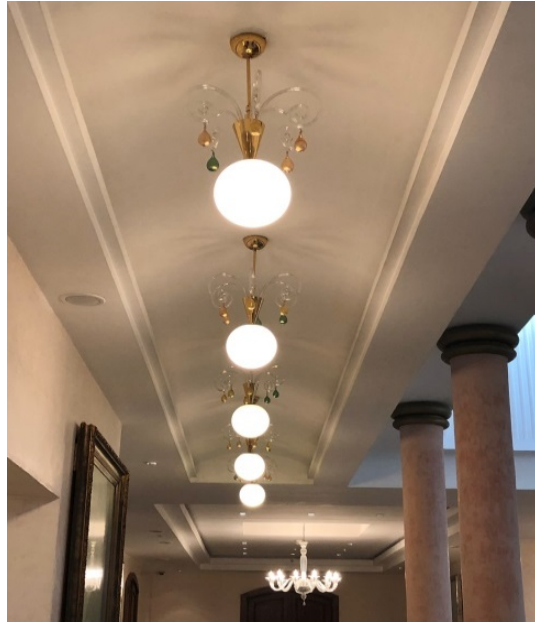
Şekil 5.104: Koridor Aydınlatması-1-

Oteller sirkülasyonun ana birimi olan koridorlar ise aydınlatma için önemli birimlerdendir. Her müşterinin mekan değişikliğindeki ortak geçiş alanı olan koridorlarda aydınlatma elemanları seçilirken seçici olunmuştur. Konuklar ve çalışanlar için daimi olarak aydınlatılan koridorlar tıpkı lobi alanları gibi dikkat çekici ve estetik olmasına özen gösterilmiştir.

Daha çok aydınlatılmaya ihtiyaç duyulan koridorlarda avizelerin aralıklarında azalma görülmektedir. Hem ışığın derecesi hem de seçilen avizelerin dekoratif açıdan olumlu olması dikkat çekmektedir.

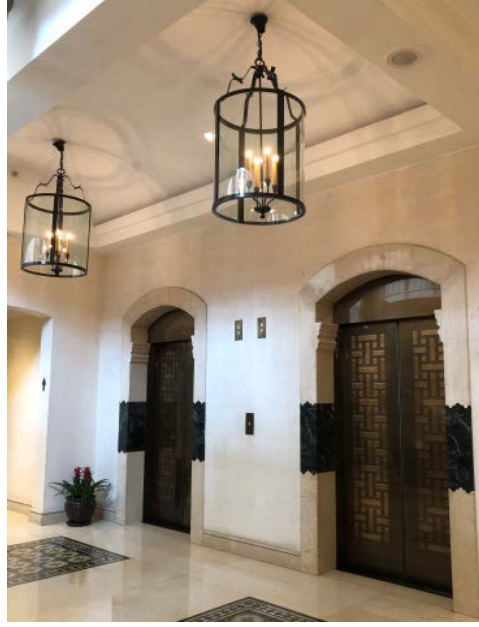
Şekil 5.105: Koridor Aydınlatması-2-

Koridorların en hareketli bölgesi şüphesiz asansör önleridir. Asansör dış kaplamasına uygun seçilen avize modelleri dikkat çekmektedir.

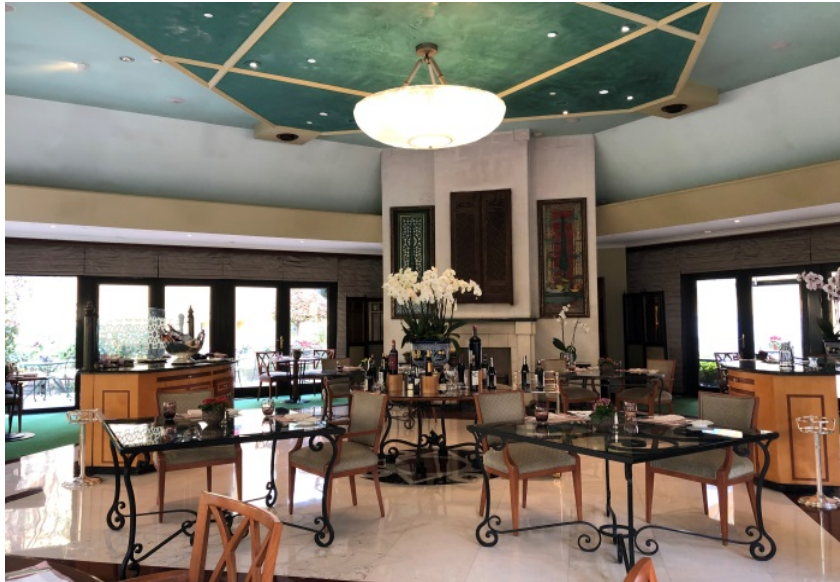
Şekil 5.106: Restoran Alanı Aydınlatması

Otel restoran mekanları günün her saatinde kullanıcılar için açık alan olmasından dolayı sürekli farklı ambiyans yakalamak için aydınlatma değişkenlik göstermektedir.

Avluda bulunan restoran dış cephesi cam kaplama olmasından dolayı güneş batana kadar gün ışığından yararlanılmaktadır. İç mekanda ise tavanın orta alanına asma tavan eklenerek büyük avize yerleştirilmiştir. Onun dışında mekanın genelinde spot aydınlatma tercih edilmiştir.
